DEVERO b

attuale

agosto 1991 (data della foto)DEVERO edificio 60

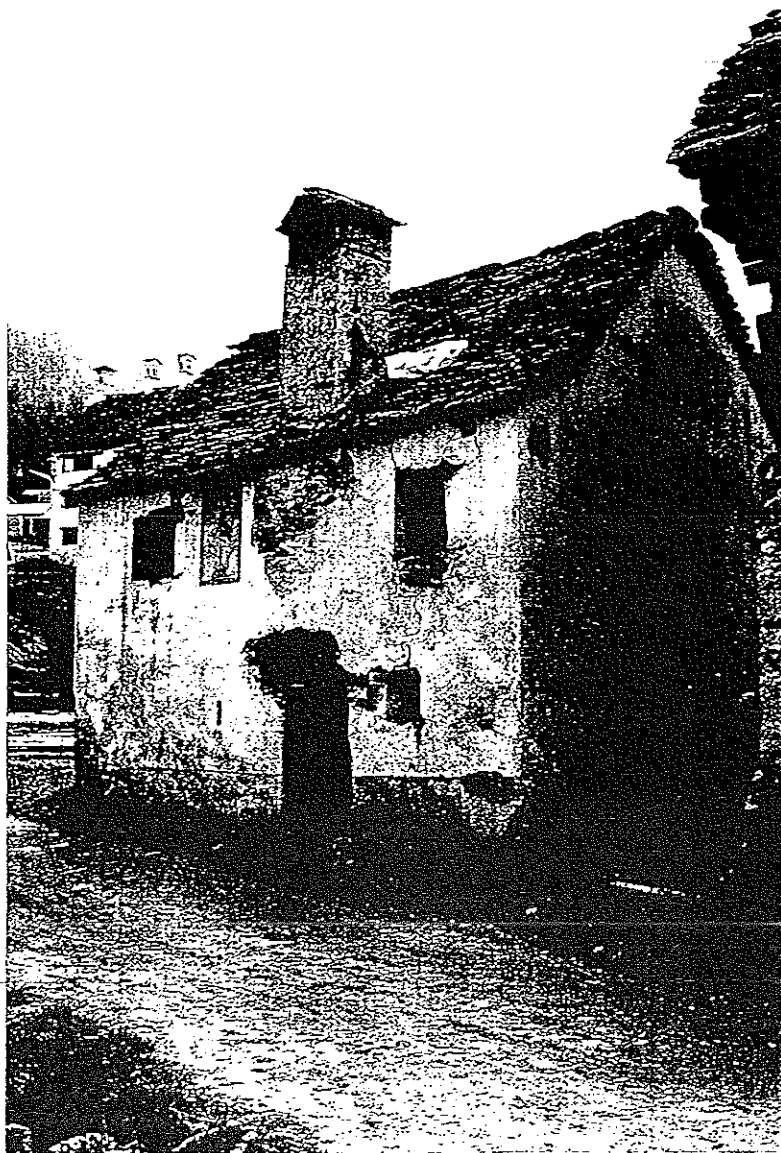
Edificio pre 1950 conservato (edificio di particolare pregio)

In particolare nella foto notare il dipinto di Madonna conservato sul lato est (datato 1846) e la  
meridiana sul lato sud

Intervento ex art. 10

Restauro conservativo senza aumento di volume e con demolizione del volume aggiunto sul retro;  
è ammessa la conservazione dell'edificio aggiunto purchè il tetto sia portato alla stessa pendenza del  
principale e sia realizzato in piode tradizionali

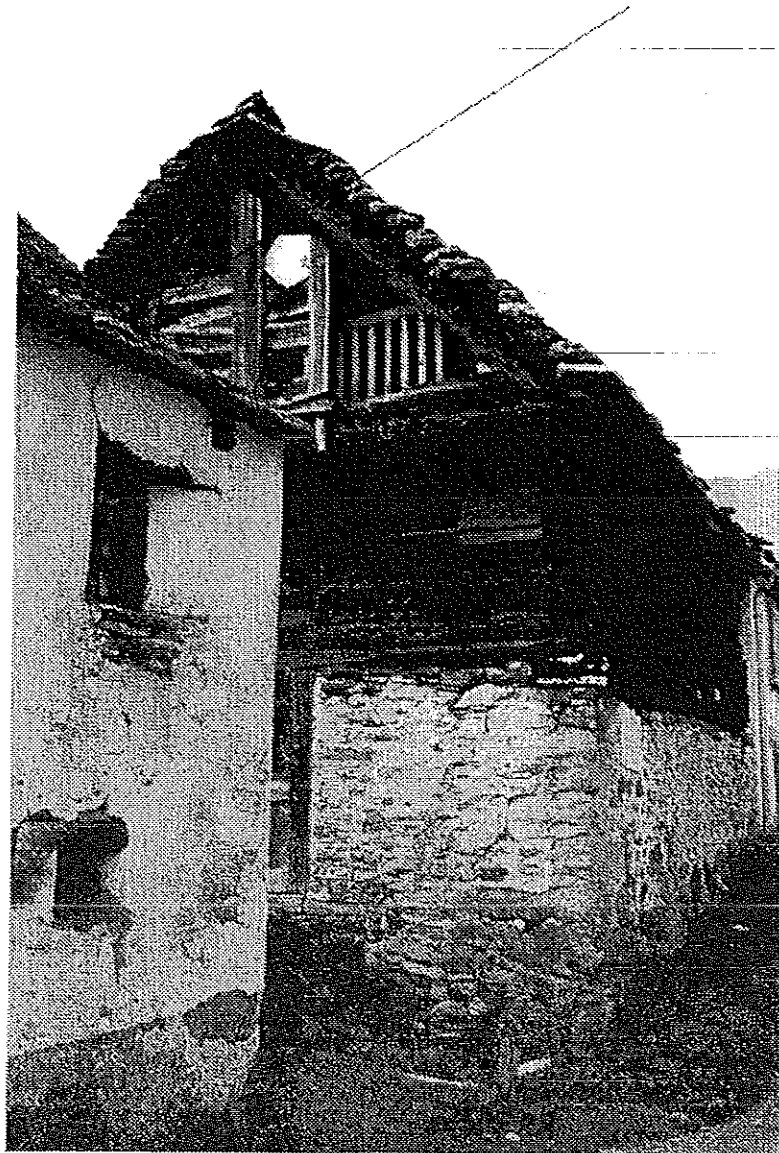
DEVERO edificio 62

Edificio rurale pre 1950 conservato  
Intervento ex art. 10

Restauro conservativo con cambio di destinazione d'uso senza aumento di volume (vedi Tabella A),  
con demolizione del volume aggiunto e limitata apertura di finestre (vedi scheda finestre),

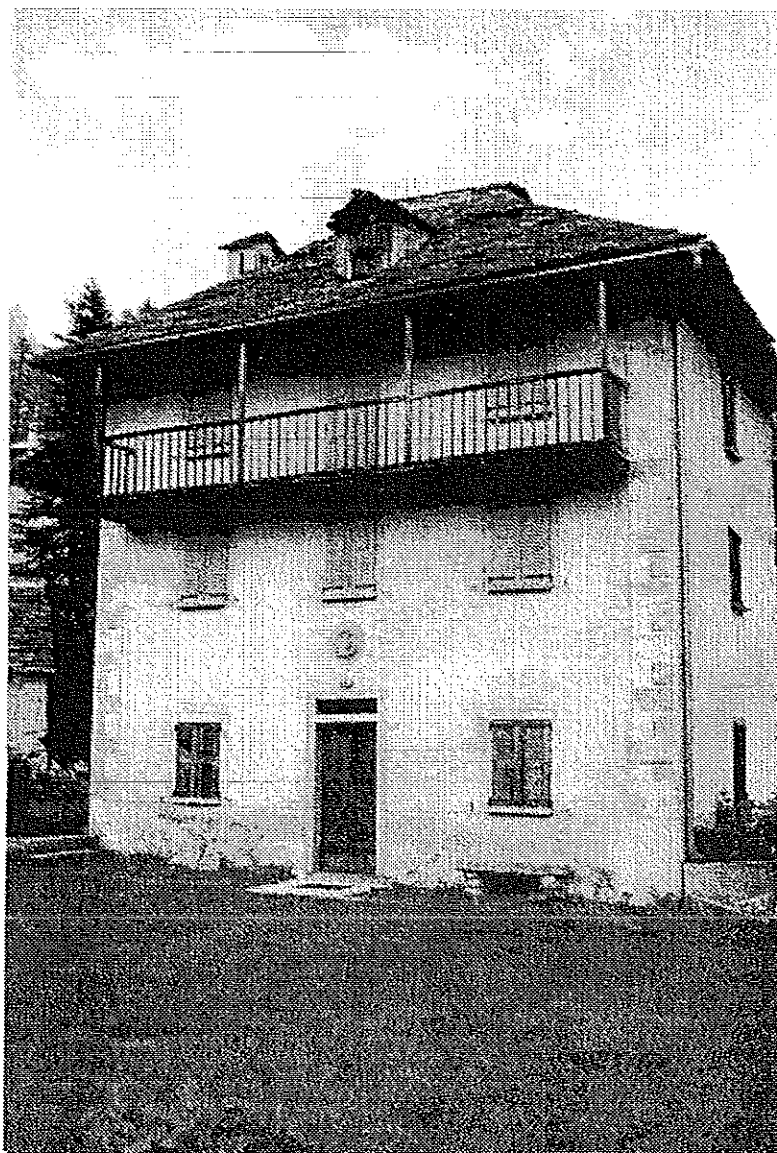
Edificio pre 1950 conservato

In particolare nella foto:

Manutenzione straordinaria senza aumento di volume.

restaurare i colori della facciata;

rifare la tinta delle persiane (vedi scheda finestre).

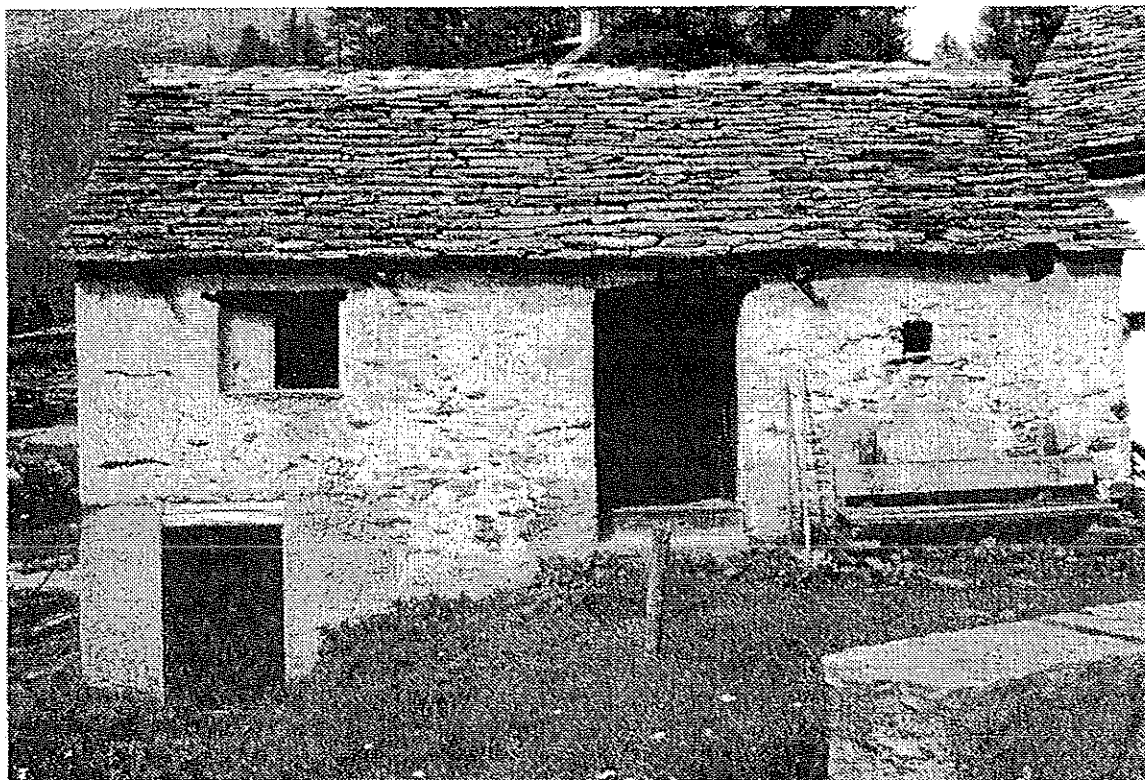
DEVERO edificio 63

Edificio pre 1950 conservato (edificio di particolare pregio)

Notare sul lato posteriore il camino realizzato nella parete (da conservare)

N.B. Questo edificio non è, come sembra, del tipo ossolano di pietra (tabelle C e D) ma ha la struttura, rilevabile meglio dall'interno, degli edifici più antichi con parte anteriore di legno (tabella B) che sono in genere precedenti al 1700.

Manutenzione straordinaria con limitato aumento di volume (vedi tabella B)

Nella foto: restaurare vano porta cantina

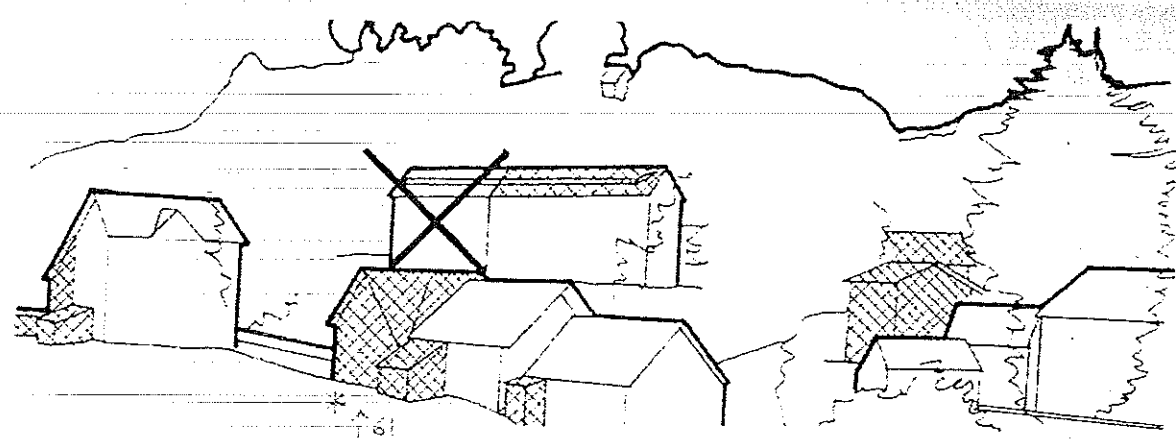
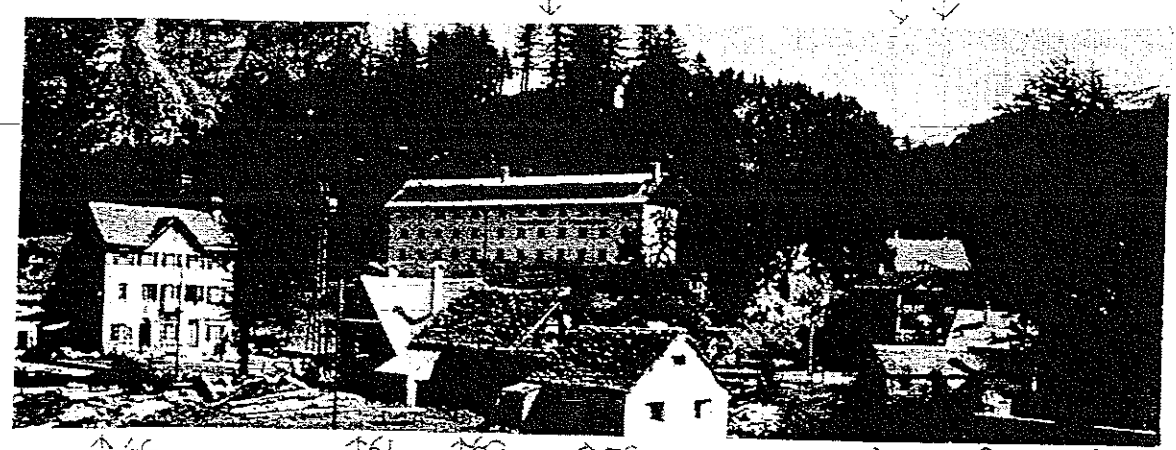
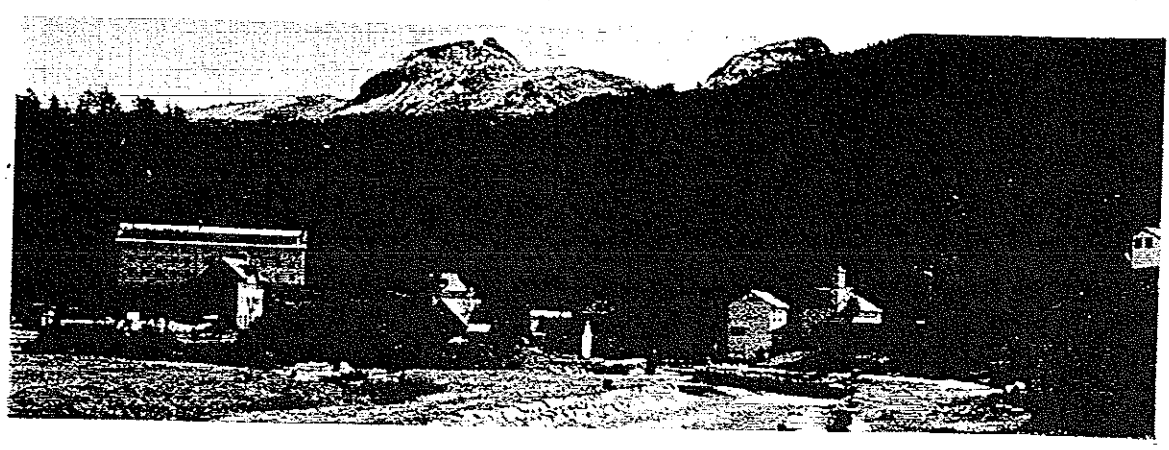
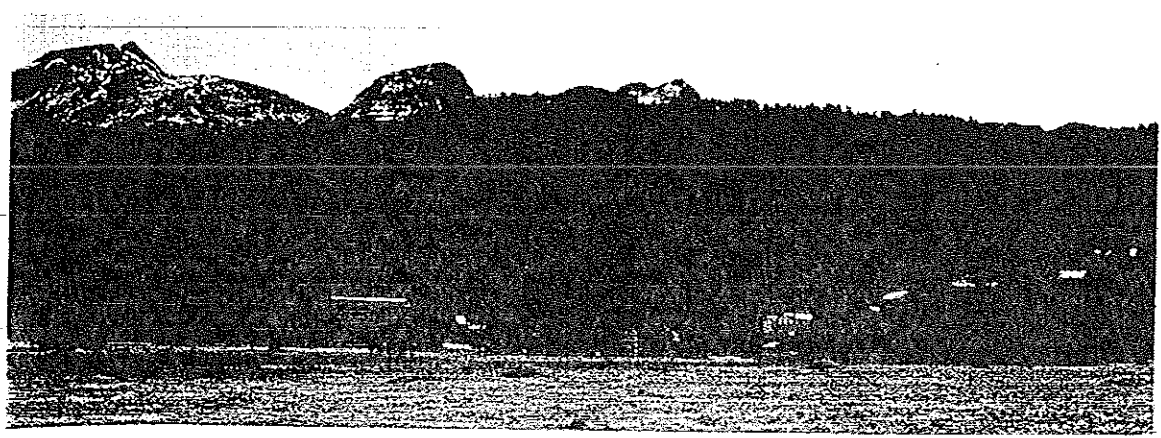
## Albergo CERVANDONE

### Edificio pre 1950 alterato

L'Albergo Cervandone in origine era limitato al corpo di fabbrica corrispondente alle sette finestre di destra visibili nella Foto paesistica ed aveva quindi una dimensione più adatta all'ambiente, anche perché si presentava in posizione simmetrica con la cosiddetta CASA DELLA CONTESSA.

### Intervento ex articoli 10 e 11

Ristrutturazione edilizia con eventuale limitato aumento di volume attraverso l'adozione di una delle soluzioni volumetriche esposte nelle seguenti assonometrie. In particolare devono essere conservate le aperture originarie, ricostruita la copertura originaria e demoliti i volumi aggiunti. Per favorirne il recupero si ipotizza un utilizzo complesso che integri destinazioni residenziali, turistico-ricettive e commerciali.
