## REGIONE PIEMONTE

#### PIANO PAESISTICO DELLA ZONA DI SALVAGUARDIA DELL'ALPE DEVERO

## SCHEDA EDIFICI

### PEDEMONTE

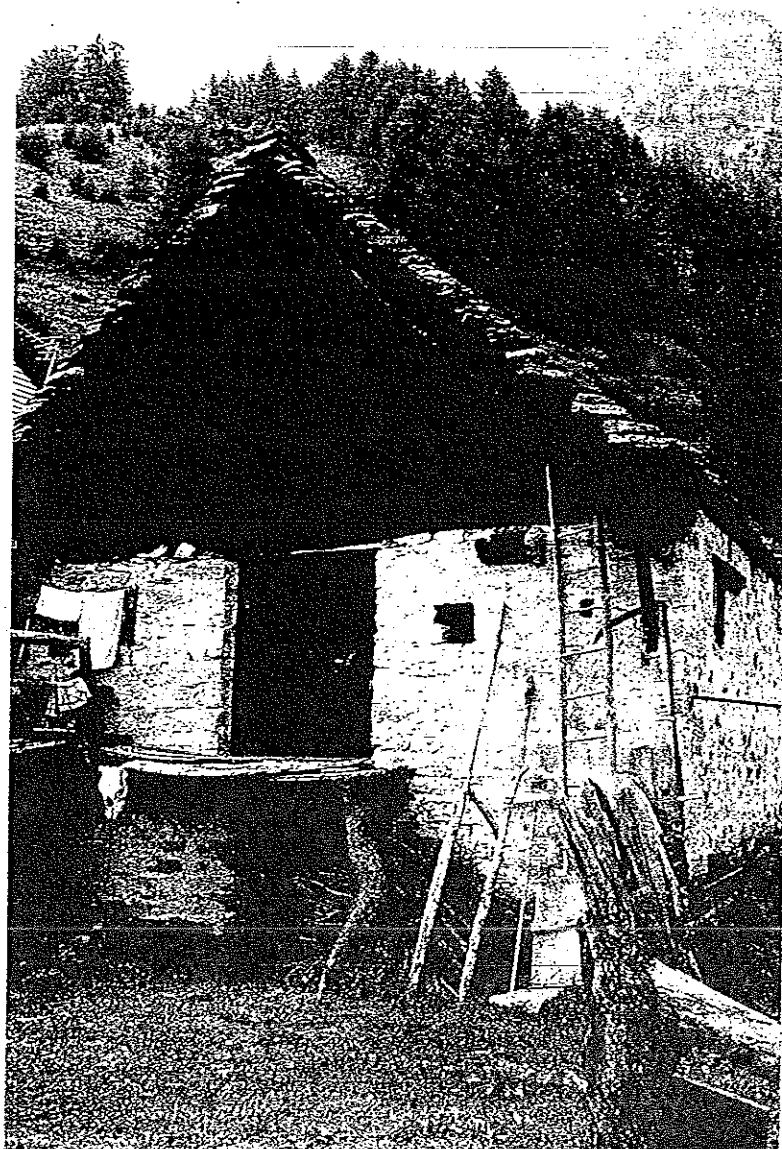
PEDEMONTE edificio 1

edificio di pietra con destinazione stalla e fienile con pietre d'angolo di grandi dimensioni (sintomo di antichità: XV - XVI secolo) con struttura "ossolana" e finestre "tipo formazza" di solito del settecento (vedi relazione tecnica introduttiva). Benché circondato da indecorosi arredi (fontanelle, panchine, barbecue), l'edificio è in ottime condizioni e da conservare rigorosamente.

Edificio rurale pre 1960 conservato

Intervento ex art. 20

Restauro conservativo con cambio di destinazione d'uso con aumento di volume (vedi scheda C) e limitata apertura di finestre (vedi scheda finestre).

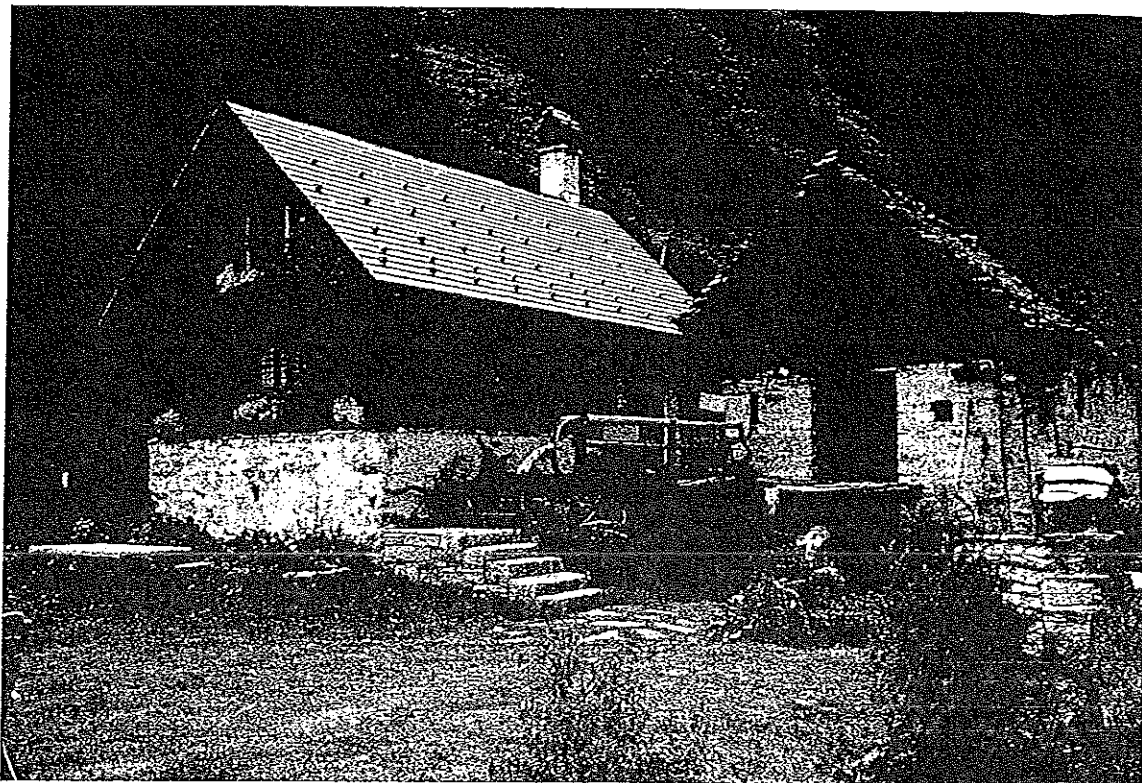
PEDEMONTE edificio 12

edificio di legno per l'abitazione, accostato e parte integrante del precedente, struttura blockbau. Alterato con un prolungamento sul retro, tetto di scaglie di ardesia e finestre da casetta tirolese. La solida struttura del blockbau permette un relativamente semplice ripristino del tetto originale (vedi relazione tecnica introduttiva).

Edificio pre 1950 alterato

Intervento ex art. 40

Manutenzione straordinaria senza aumento di volume.

rifare la copertura (vedi scheda coperture);

rifare le finestre (vedi scheda finestre)

Rivedere il corpo aggiunto.

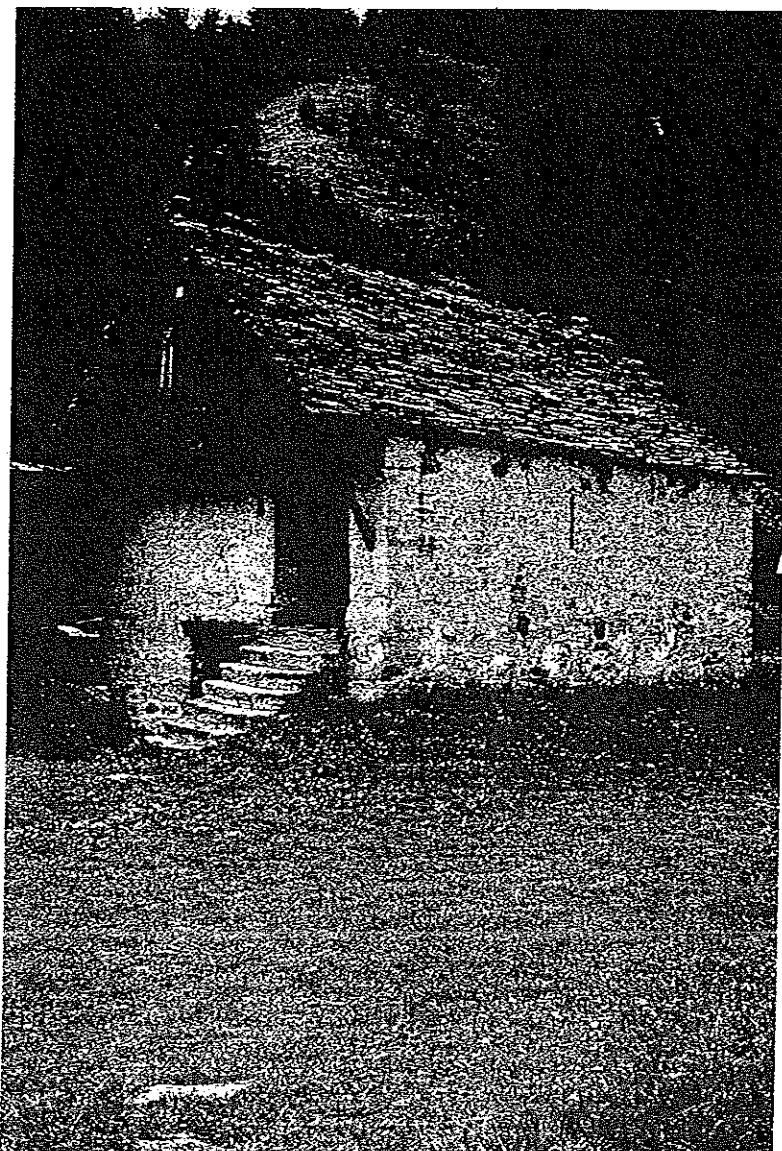
PEDEMONTE edificio 3

edificio di pietra con destinazione stalla e fienile, simile al n. 1 ma meno accurato nella costruzione. La posizione della porta di lato per migliorare l'accessibilità al primo piano dal piano campagna indebolisce la struttura e dà meno equilibrio formale al fronte sud. La trave banchina è rivestita di pietre verticali, tipica soluzione ossolana. Edificio in buone condizioni da conservare.

Edificio rurale pre 1950 censato

Intervento ex art. 10.

Manutenzione straordinaria con cambio di destinazione d'uso e non limitato aumento di volume (vedi tabella C) e limitata apertura di finestre (vedi scheda finestre).

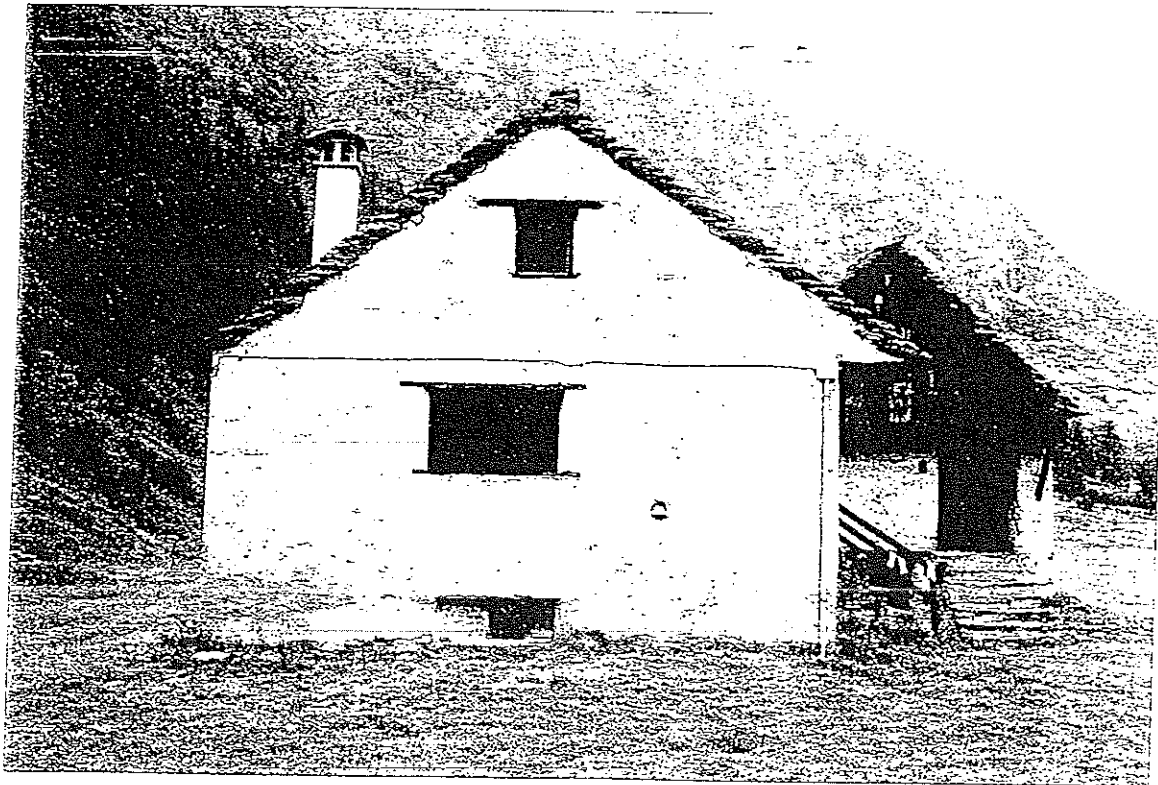
PEDEMONTE edificio 4

edificio originariamente di legno per l'abitazione, accostato e parte integrante del precedente, ricoperto di pietra nella seconda metà del settecento. Piccole alterazioni successive (scaletta, finestre, camino) permettono un facile restauro. Edificio da conservare.

Edificio pre 1950 conservato (ricoperto di pietra nella seconda metà del 700).

Intervento ex art. 40

Restauro conservativo senza aumento di volume

rifare la scala (vedi scheda scale);

rifare la finestra (vedi scheda finestre);

rifare il camino (vedi scheda comignoli).

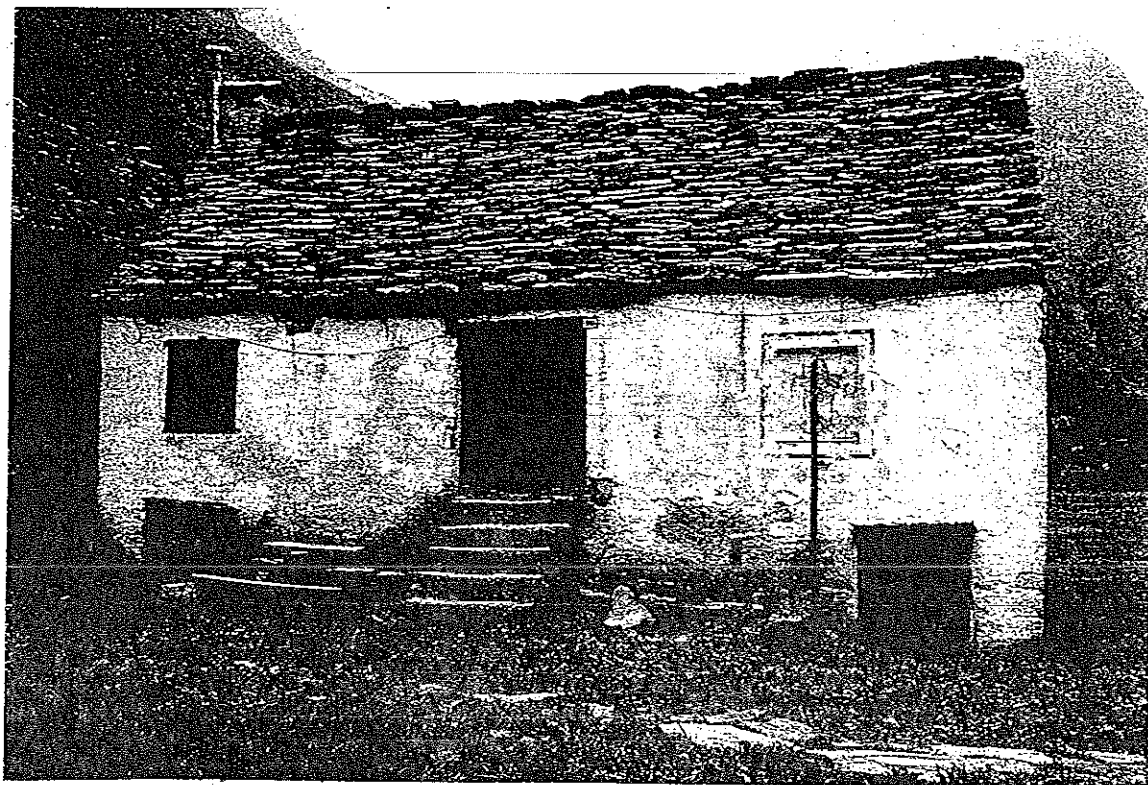
PEDEMONTE edificio 8

edificio di pietra per l'abitazione, probabilmente della prima metà dell'800, con Madonna dipinta analoga a quella affrescata sulla casa n° 59 di Devero (con data 1846) ma ritoccata sopra a tempera, con decorazioni intorno al dipinto molto rustiche realizzate con pennellate di calce, tipiche di molte località alpine (per esempio anche in val Maira) quindi molto importanti da conservare. Edificio da restaurare e conservare rigorosamente.

Edificio pre 1960 conservato (prima metà 800)

Intervento ex art. 40.

Restauro conservativo senza aumento di volume.

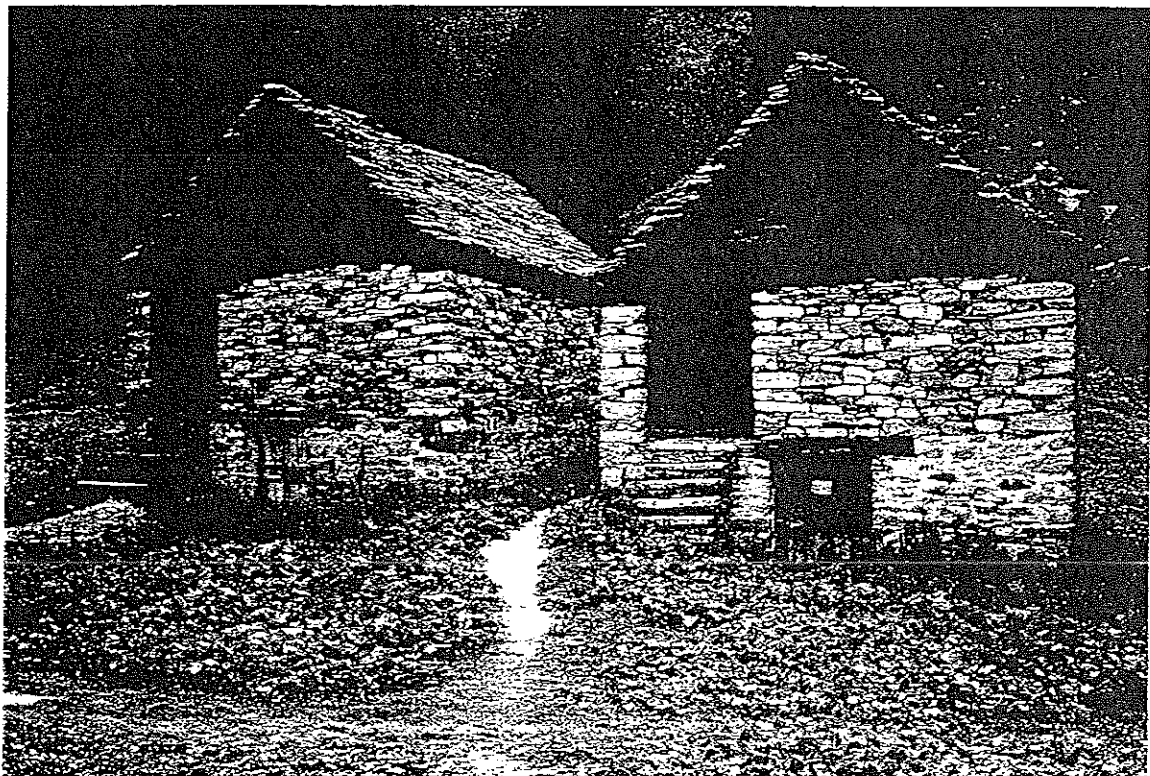
PEDEMONTE edificio 20-21

edifici di pietra con destinazione stalla e fienile. Costruiti in modo molto accurato soprattutto la muratura del 22, con grosse pietre d'angolo. L'epoca di costruzione dovrebbe essere comunque il XVIII secolo. In ottime condizioni da conservare rigorosamente.

Edifici rurali pre 1850 conservati (XVIII sec. ca)

Intervento ex art. 40.

Mantenimento straordinaria con cambio di destinazione d'uso con limitato aumento d' volume (vedi tabella C) e con limitata apertura di finestra (vedi scheda finestre).

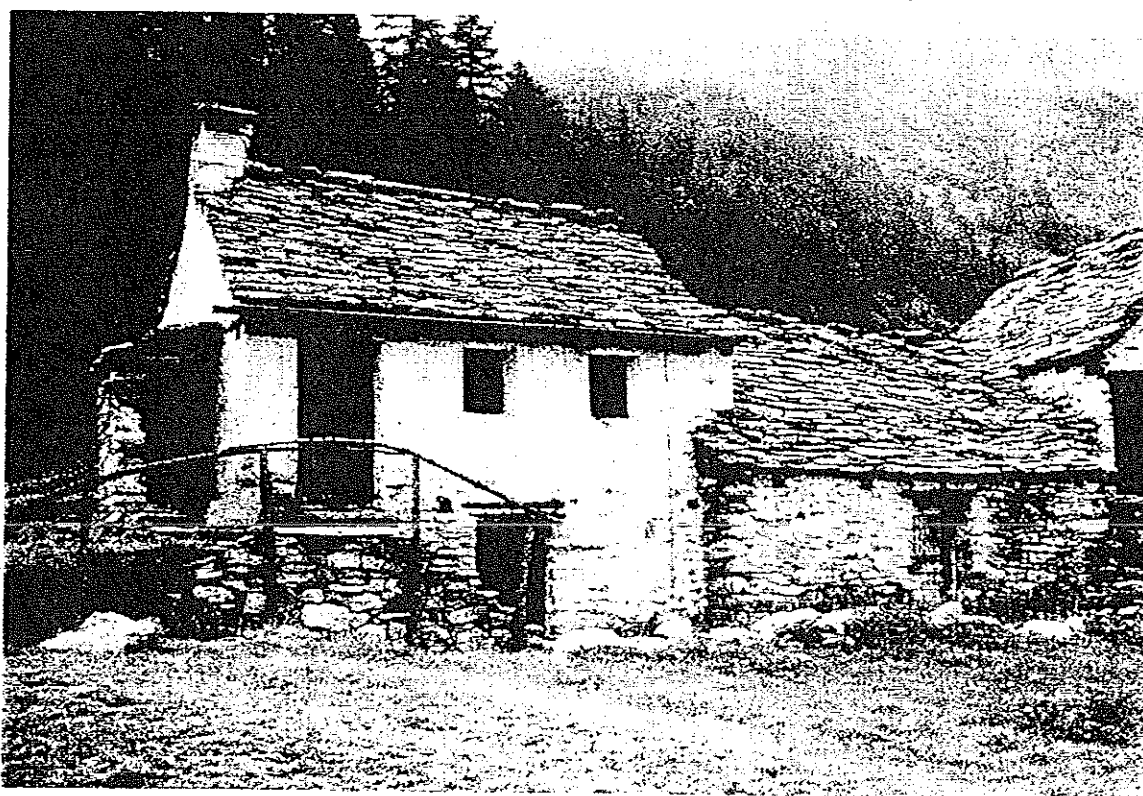
PEDEMONTE edifici 22-23

Edifici pre 1950 conservati

Praticamente identici (ma speculari) agli edifici n. 14 - 15, ma questi non hanno subito modifiche.  
Data di costruzione 1884

Intervento ex articolo 10

Restauro conservativo

Intervento ex art. 10

Manutenzione straordinaria con cambio di destinazione d'uso e limitato aumento di volume

Aumento massimo di altezza consentito cm 70 (vedi Tabella D)

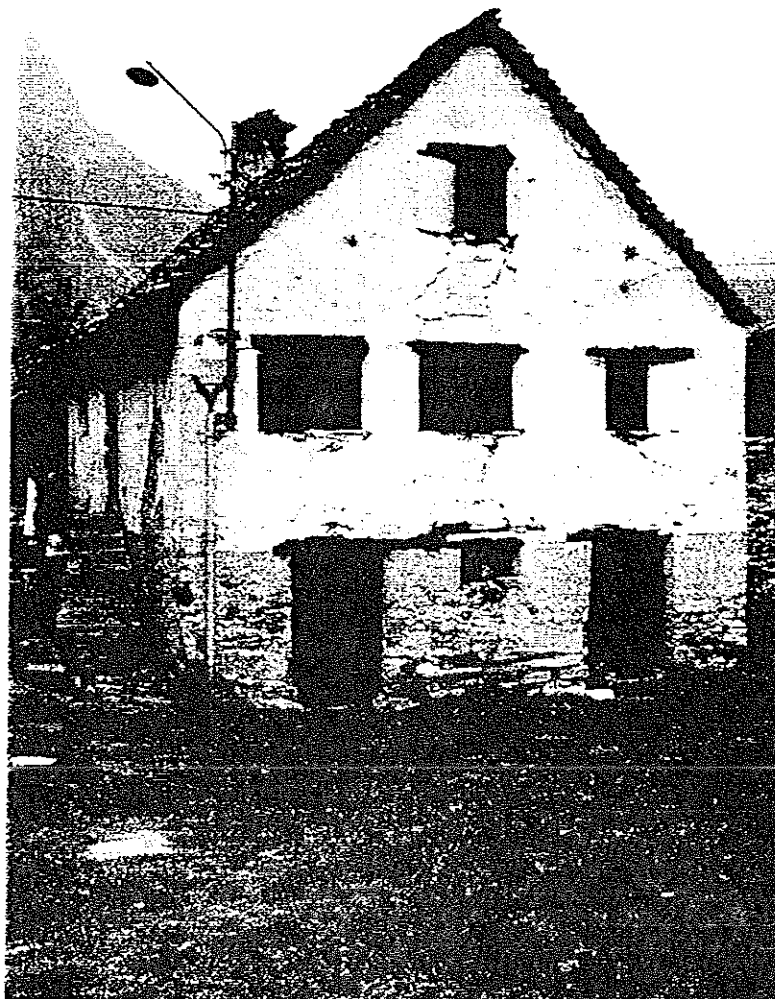
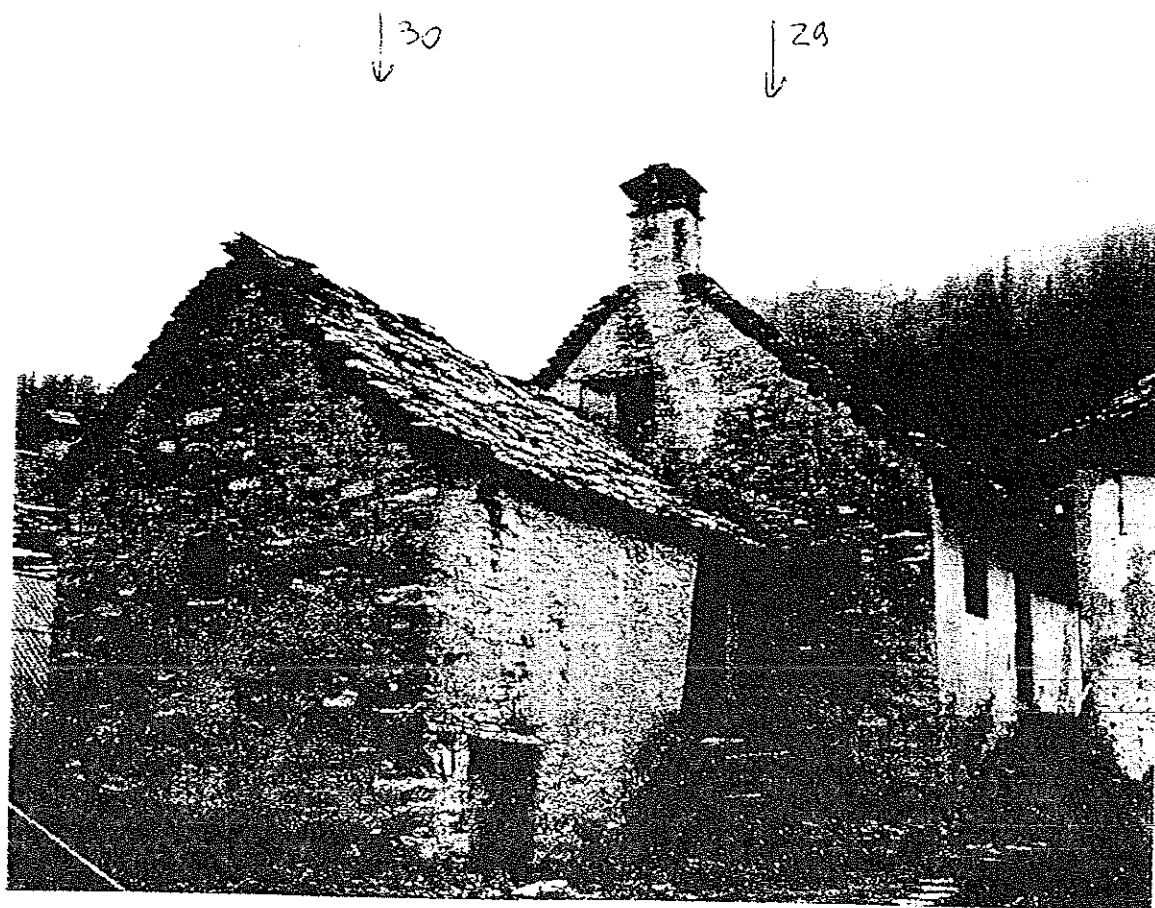
PEDEMONTTE edificio 29

Edificio pre 1950 conservato

Originariamente in legno, rivestito di pietra nella seconda metà del '700

Come il precedente, anche se di qualità formale un po' inferiore.

Intervento ex art. 10

Restauro conservativo senza aumento di volume

Da restaurare e conservare rigorosamente.

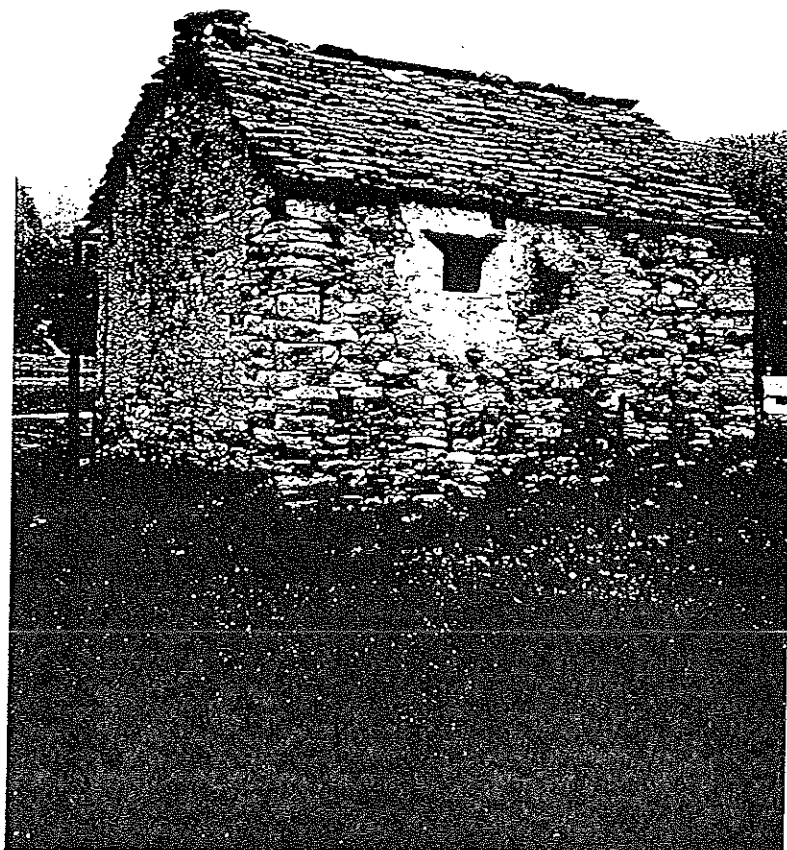
Edificio pre 1950

Edificio di pietra probabilmente per l'abitazione.

Costruzione di tipo ossolano del XIX secolo.

Intervento ex art. 10

Da restaurare e conservare.

Restauro conservativo con limitato aumento di volume (vedi Tabella C) con possibilità di recuperare il volume aggiunto.
