### PIANO PAESISTICO DELLA ZONA DI SALVAGUARDIA DELL'ALPE DEVERO

#### NORME DI ATTUAZIONE

SCHEDE E TABELLE

CANTONE c/d

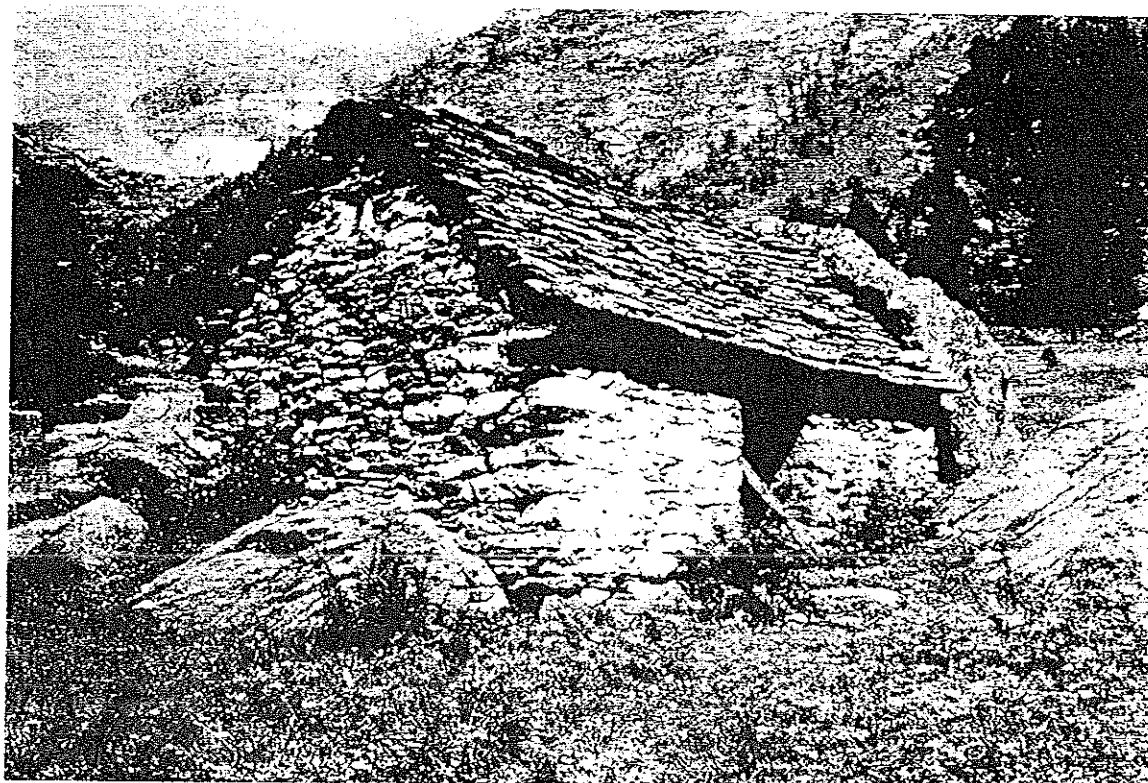
CANTONE C edificio 31

Edificio rurale pre 1950 degradato (struttura con banchina in vista)

Intervento ex art. 10

Restauro conservativo.

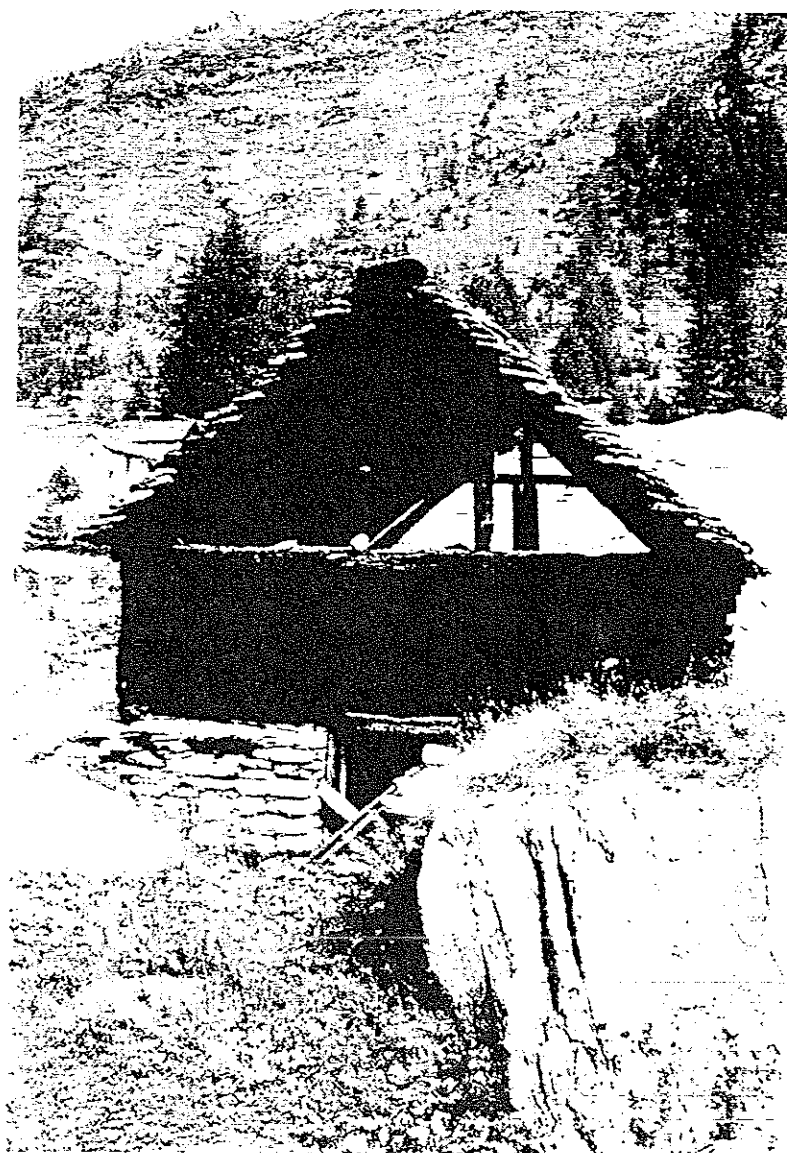
CANTONE C edificio 32

Edificio rurale pre 1950 degradato

Intervento ex art. 10

Restauro conservativo con cambio di destinazione d'uso senza aumento di volume (vedi tabella A) e con limitata apertura di finestre (vedi scheda finestre).

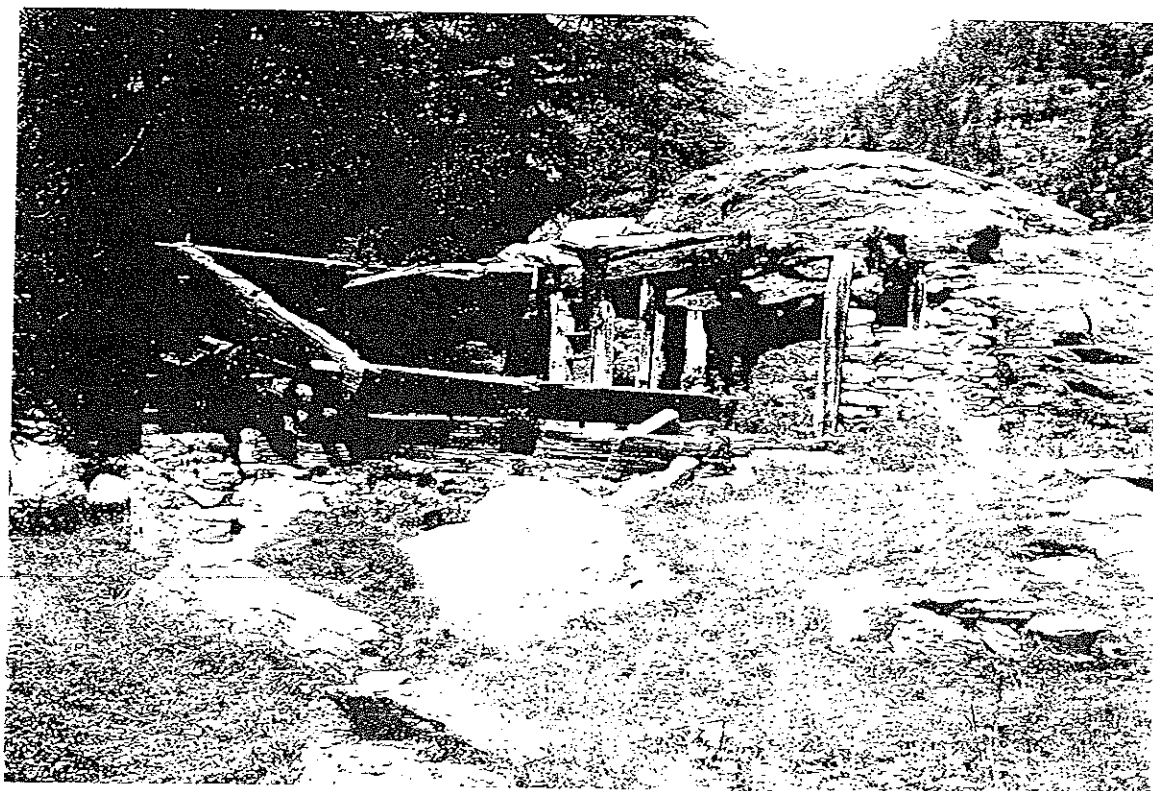
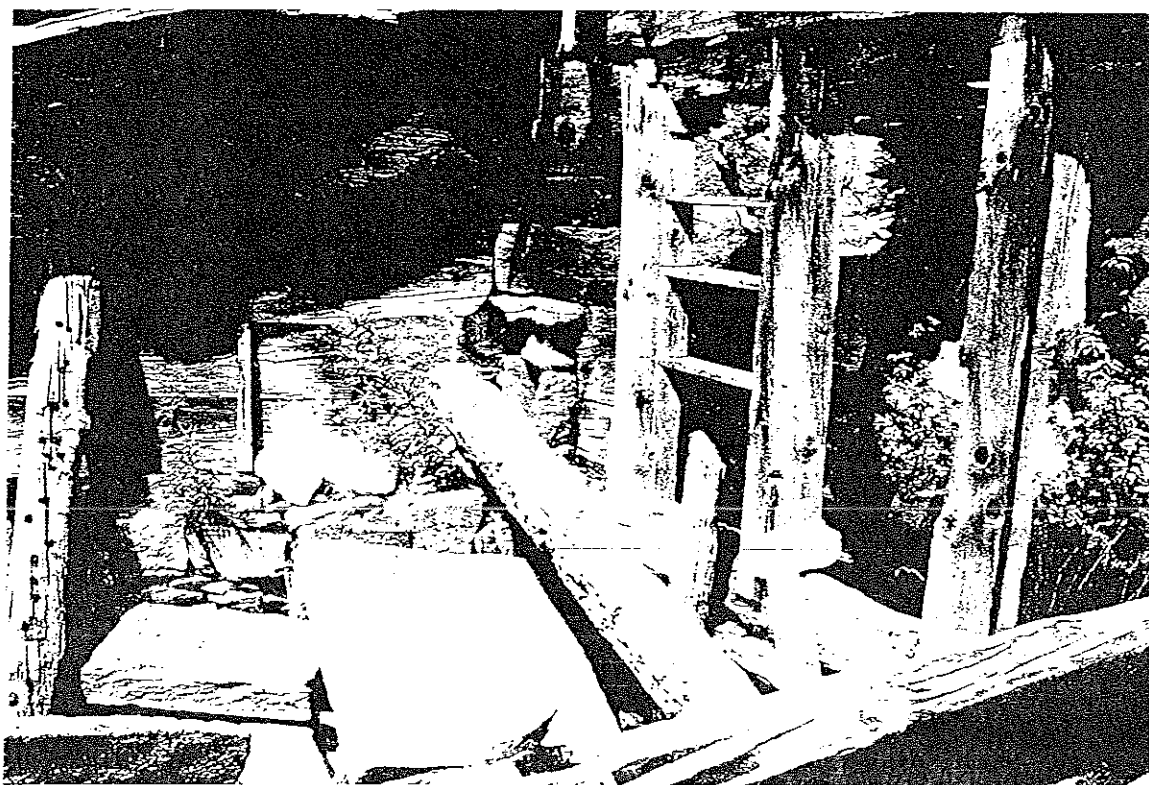
CANTONE c edificio 33

Edificio pre 1950 crollato (stalla ed abitazione)

Nella foto è possibile notare il muro divisorio strutturale di legno con porta e vani con scaffali che separava la parte di legno da quella in pietra e la stufa di pietra ollare.

Si tratta di un edificio di pregio. Alcuni dettagli come la stufa, ancora recuperabile, potrebbero permettere un restauro interessante, eventualmente a cura dell'Ente di gestione del Parco, previa definizione dei rapporti con la proprietà.

Intervento ex articolo 10

Restauro

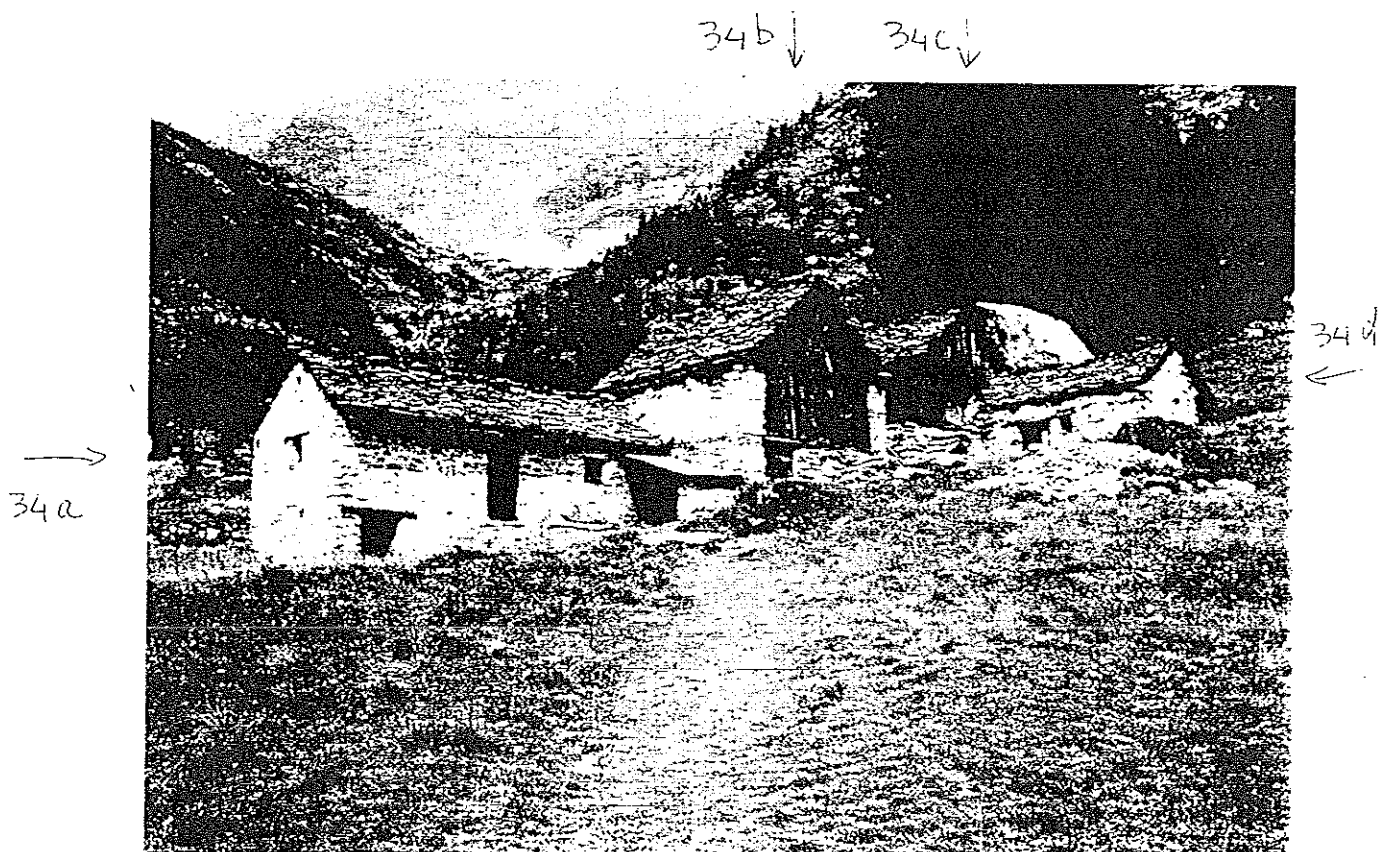
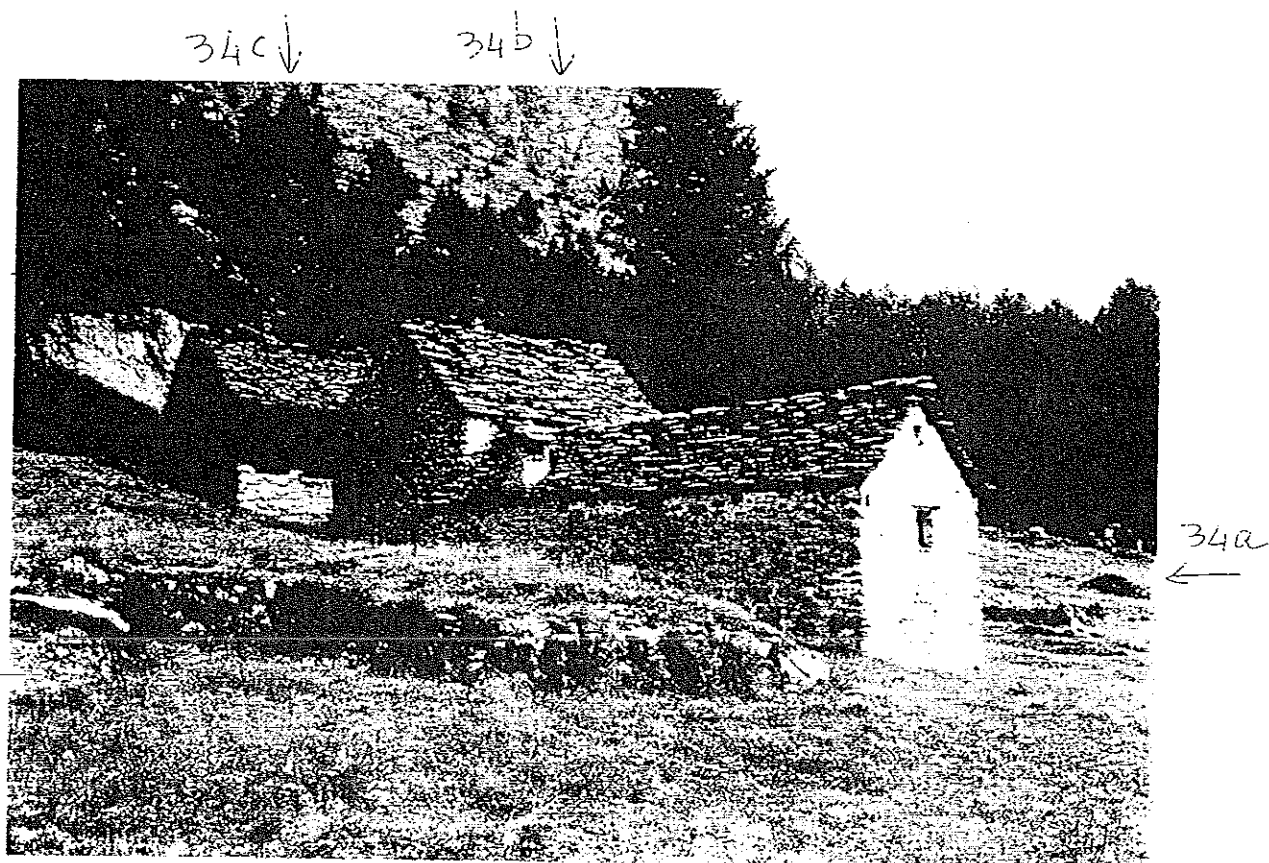
CANTONE C edifici 34

Gruppo di n. 4 edifici che riassumono le tecniche costruttive in uso: block bau, pietra e legno, solo pietra.

Edifici pre 1950 conservati

Intervento ex art. 10

Restauro conservativo con cambio di destinazione d'uso senza aumento di volume e limitata apertura di finestre (vedi scheda finestre).

In particolare nella foto:

rifare la copertura di lamiera della tettoia (vedi scheda coperture).

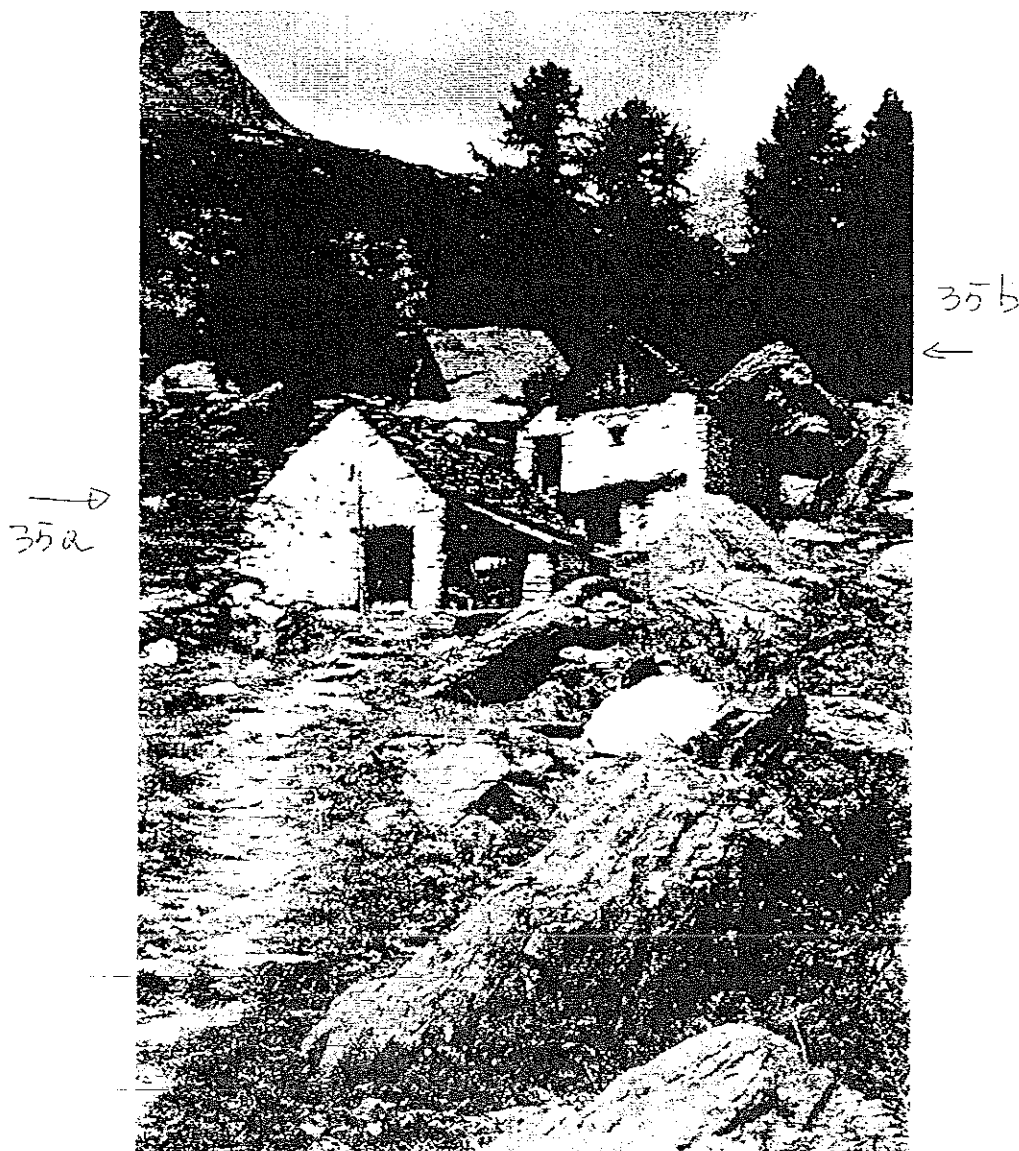
CANTONE C edifici 35

Edifici pre 1950 conservati (n. 2 baite di tipo ossolano con banchina a vista)

Intervento ex art. 10

Restauro conservativo con cambio di destinazione d'uso senza aumento di volume e con limitata apertura di finestre (vedi scheda finestre).

In particolare nella foto:

rifare la copertura del volume aggiunto (vedi scheda coperture).

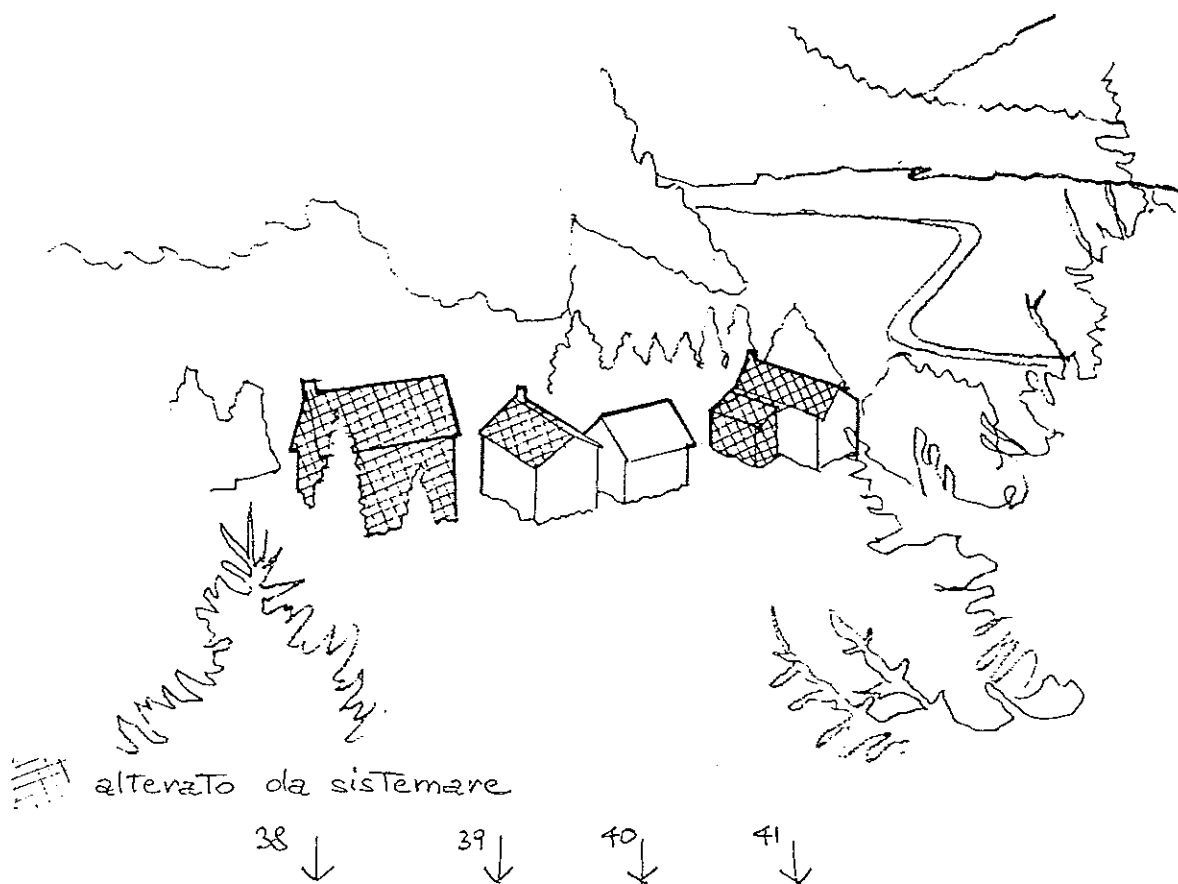
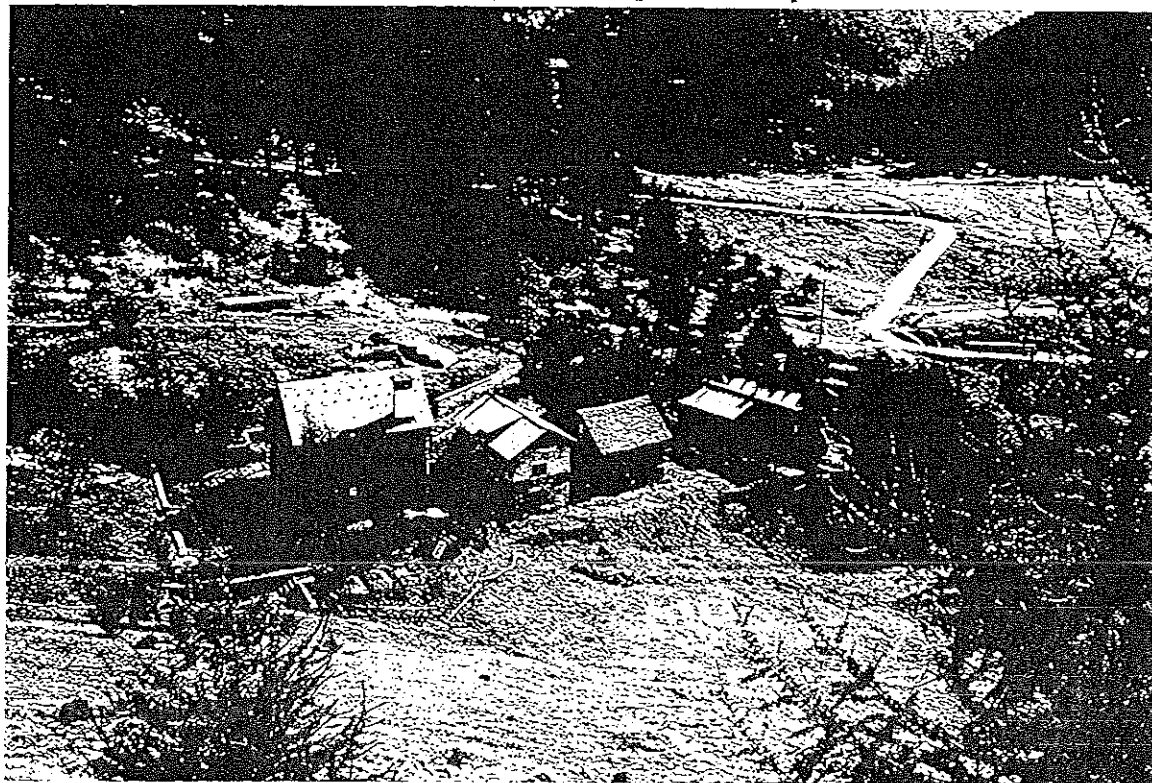
*d*  
CANTONE edifici 38, 39 e 41  
*M.B. vedi foto a pagina (21)*

Il complesso dei quattro edifici denominati Cantone d, nonostante le alterazioni subite dal 38, dal 39 e dal 41, conserva una volumetria complessiva ed un assetto sul territorio ancora corretti (vedi pagina 21). Vale la pena quindi di promuovere una riqualificazione complessiva attraverso accurati interventi su ciascuno dei tre.

Edificio post 1950

Edificio pre 1950 alterato

Interventi ex art. 40 (vedi in particolare al punto f)

Interventi ex art. 40

Manutenzione straordinaria con eventuale limitato aumento di volume (si puo' allungare l'edificio di 1 m, eventualmente slittandolo leggermente in avanti come il 41 vedi foto).

rifare il tetto (vedi scheda coperture)

rifare l'intonaco (vedi scheda intonaci)

rifare le finestre (vedi scheda finestre)

rifare le porte (vedi scheda porte).

Manutenzione straordinaria senza aumento di volume. Si puo' conservare il volume laterale aggiunto lasciandone la forma in pianta ma sistemandone il tetto secondo le indicazioni della tabella B dell'art. 40.

restaurare intonaci, finestre e porte (vedi relative schede)

rifare la scala (vedi scheda scale)

rifare i parapetti (vedi scheda parapetti)

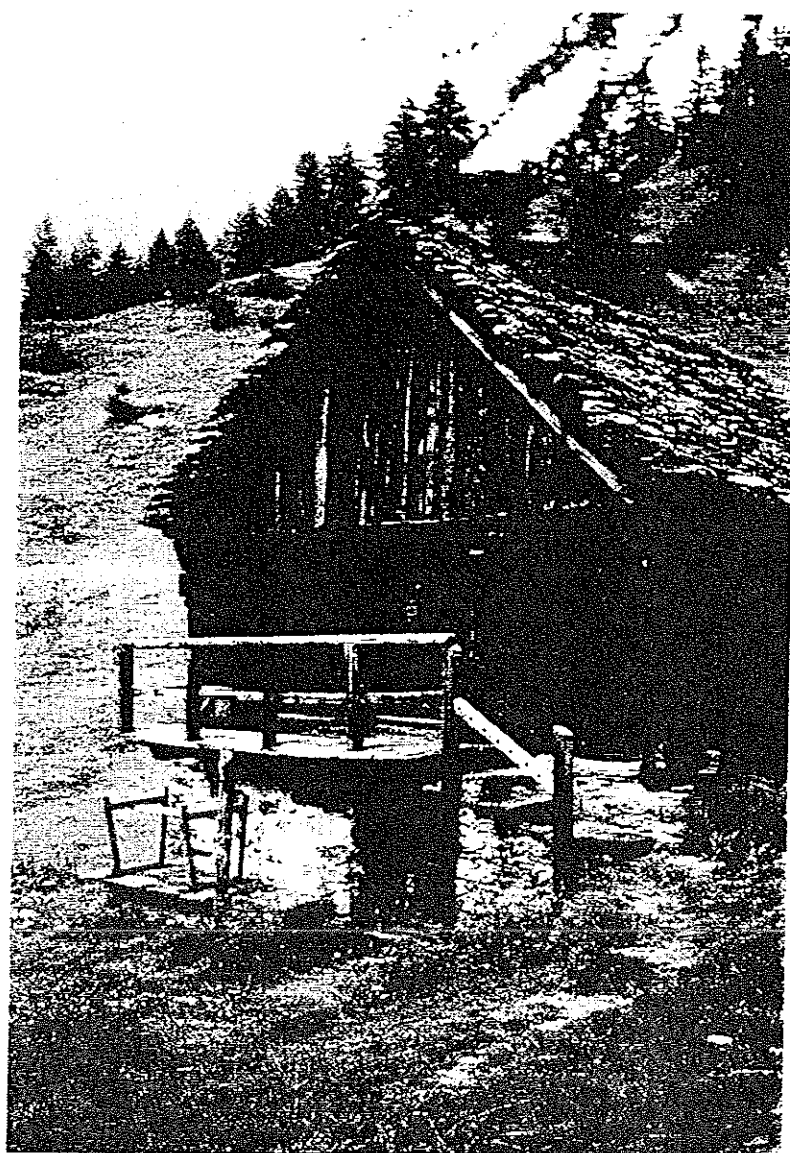
CANTONE D edificio 40

Edificio rurale pre 1950 conservato

Intervento ex art. 10

Manutenzione straordinaria con cambio di destinazione d'uso senza aumento di volume (vedi tabella A) e con limitata apertura di finestre (vedi scheda finestre).
