PIANO PAESISTICO DELLA ZONA DI SALVAGUARDIA DELL'ALPE DEVERO

NORME DI ATTUAZIONE

SCHEDA EDIFICI

DEVERO a

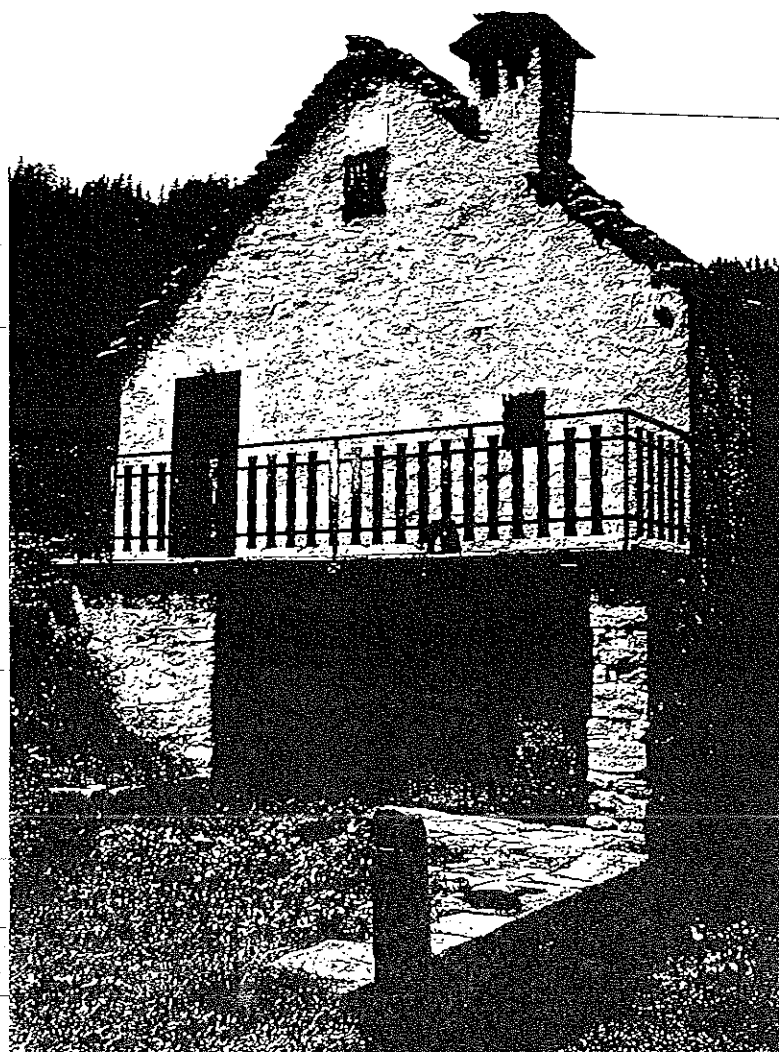
DEVERO edificio 4

Edificio pre 1950 conservato. Casa di tipo ossolano del 1909.
Intervento ex art. 10
Manutenzione straordinaria senza aumento di volume.

rifare il terrazzo (vedi scheda terrazzi);
rifare il parapetto (vedi scheda parapetti);
rifare le cornici delle ante di legno (vedi scheda finestre).

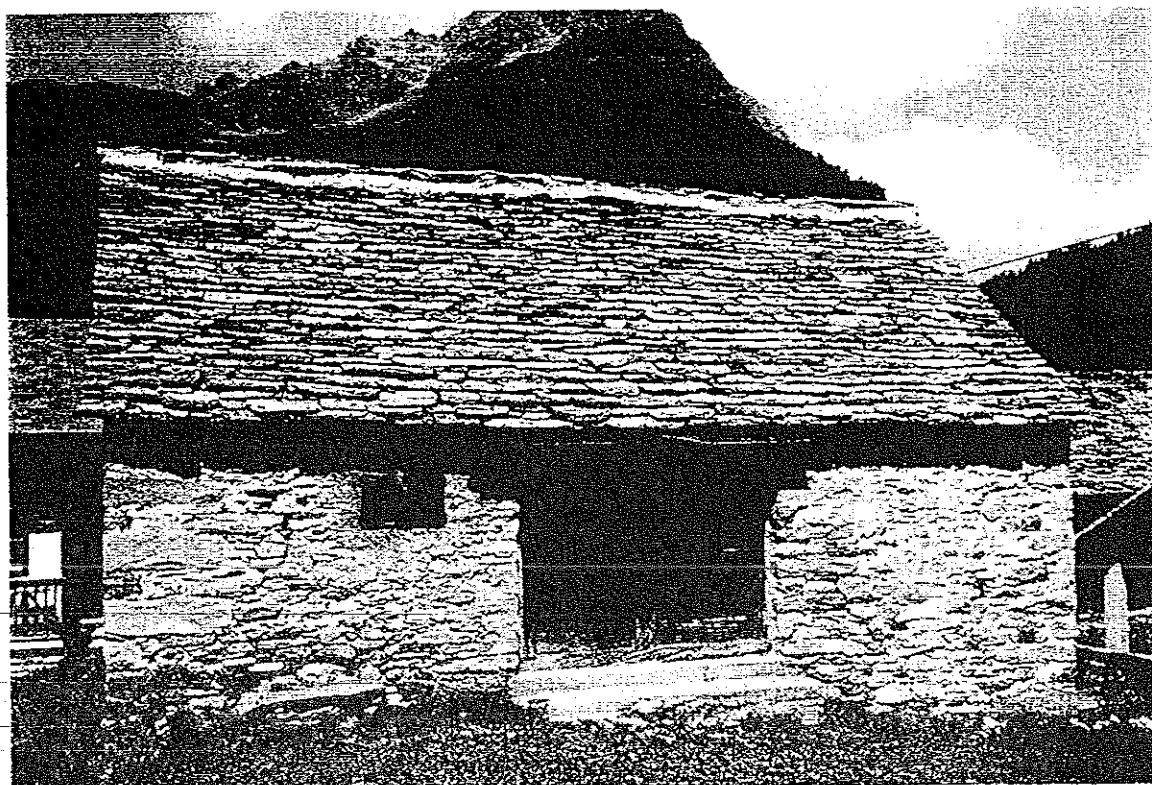
a
DEVERC edificio 26

Edificio rurale pre 1950 conservato

ritrare i gradini dell'ingresso (vedi scheda opere).

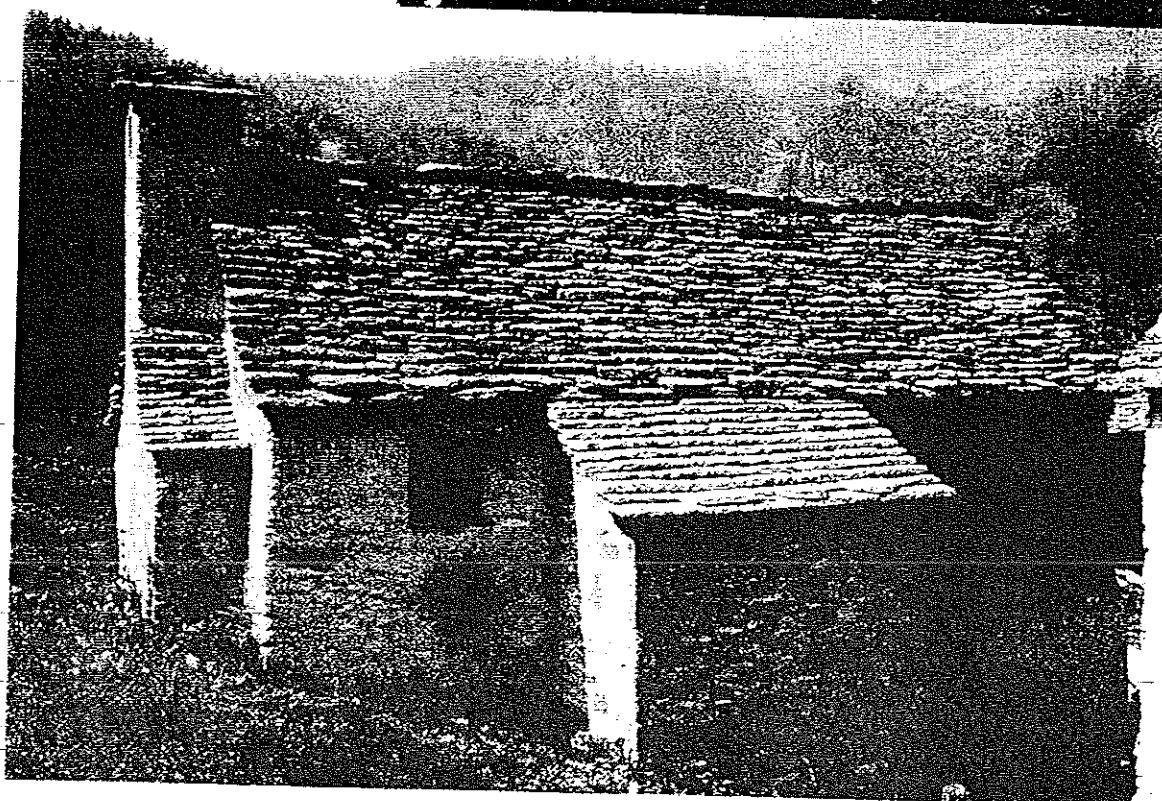
a
DEVERO edificio 32

Edificio pre 1950 conservato (edificio di particolare pregio)

ripristinare la pietra a vista del basamento (vedi scheda muratura);

rifare il parapetto della scala (vedi scheda parapetti)

togliere lamiera ondulata

gronde in legno

(restauro
intonaco)

intonaco parte aggiunta (vedi scheda intonaco)

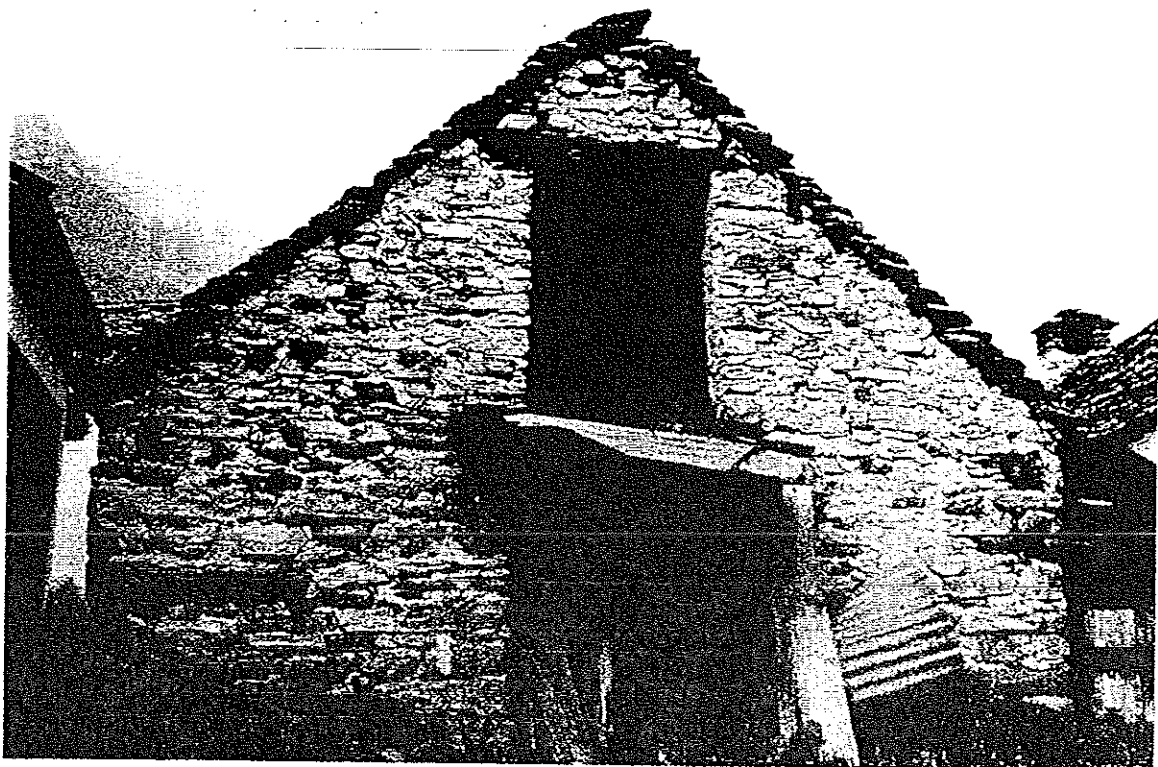
^a
DEVERC edificio 37

Edificio rurale pre 1930 conservato, con segni di degrado

Manutenzione straordinaria con cambio di destinazione d'uso con addebi-
tamento di volume (vedi tabella C); prevista eliminazione del volume laterale aggiunto
e limitata apertura di finestre (vedi scheda finestre).

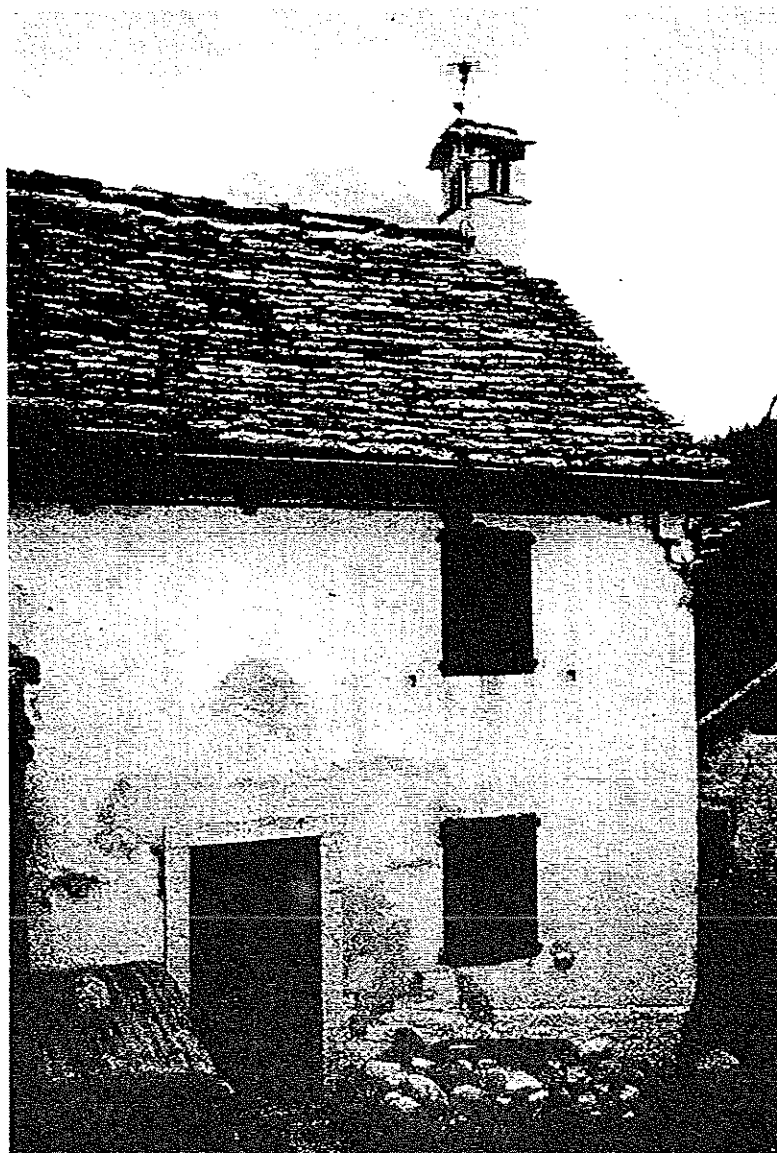
Edificio pre 1950 alterato
Intervento ex art. 10
Restauro conservativo senza aumento di volume.

In particolare nella foto:
ripristinare la muratura (vedi scheda muratura);
rifare la copertura (vedi schede coperture)
rifare le finestre (vedi scheda finestre).
