DEVERO

DEVERO locande alberghi ristoranti 1

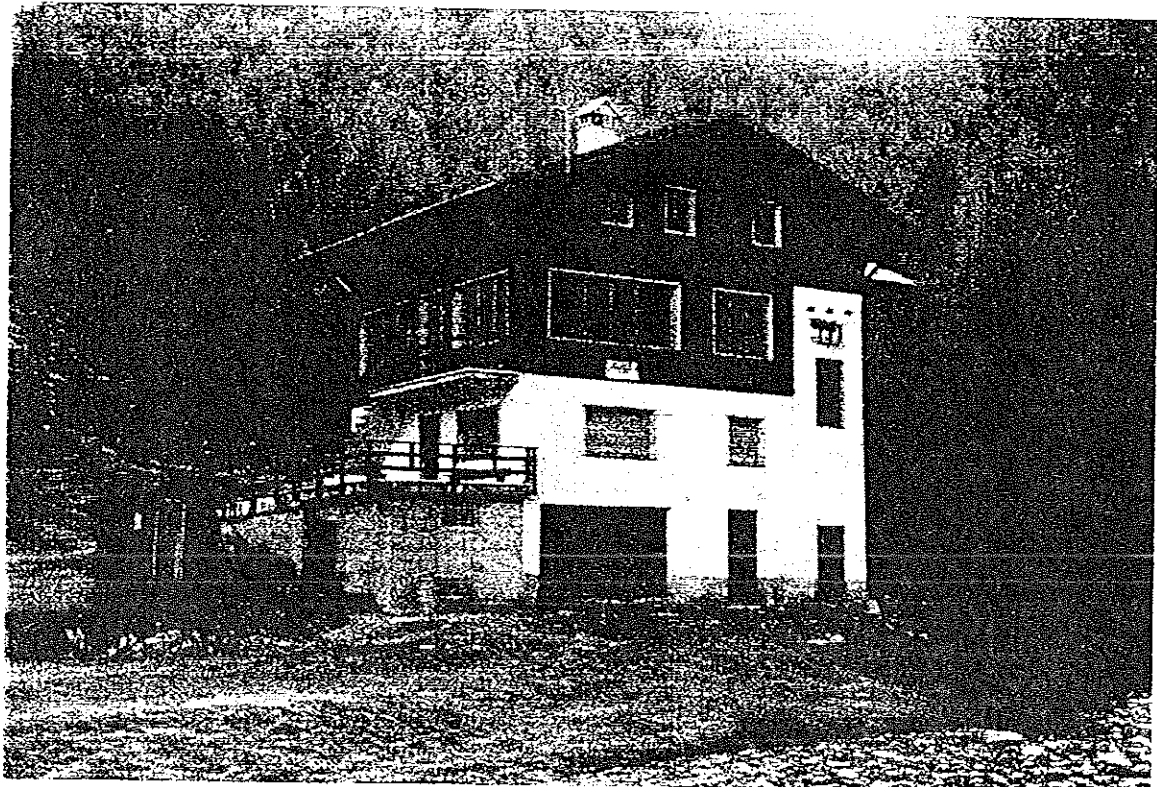
Bar SCIOVIA

Edificio post 1950

Manutenzione straordinaria secondo le modalità previste dal punto f dell'art. 40.5.

Per mantenere la capacità ricettiva e adeguarla alle esigenze attuali e per aumentarla vedi l'assonometria allegata che fornisce alcune indicazioni sull'assetto volumetrico e le finiture (base nell'edificio di pietra a vista e piani successivi di legno per qualsiasi opera di straordinaria manutenzione).

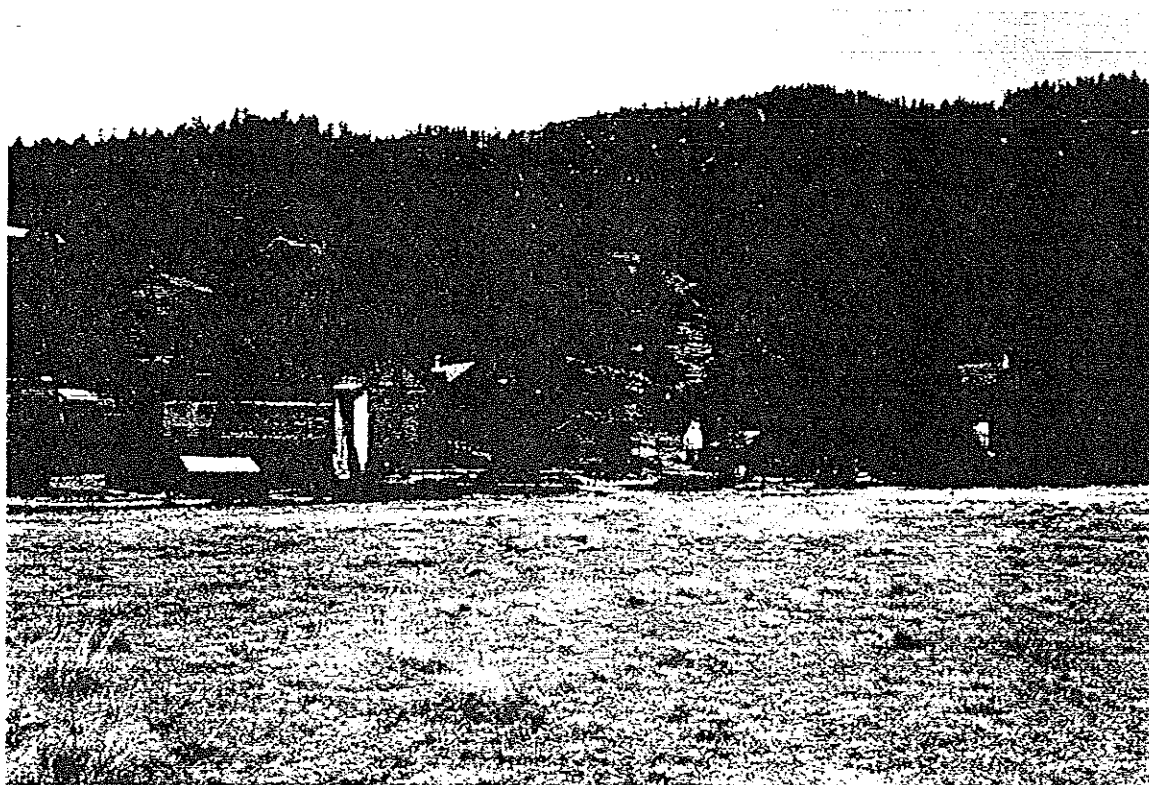
Albergo LANCA

Edificio post 1950

Manutenzione straordinaria secondo le modalità previste dal punto f dell'art. 10.5

rifare l'intonaco (vedi scheda intonaci);
rifare le finestre (vedi scheda finestre);
rifare le porte (vedi scheda porte);
rifare la copertura (vedi scheda coperture);
rifare il parapetto (vedi scheda parapetti);
rifare il terrazzo (vedi scheda terrazzi).

Lo schema assonometrico allegato fornisce indicazioni sull'assetto volumetrico da adottare anche nel caso di opere di straordinaria manutenzione che non prevedano aumenti.

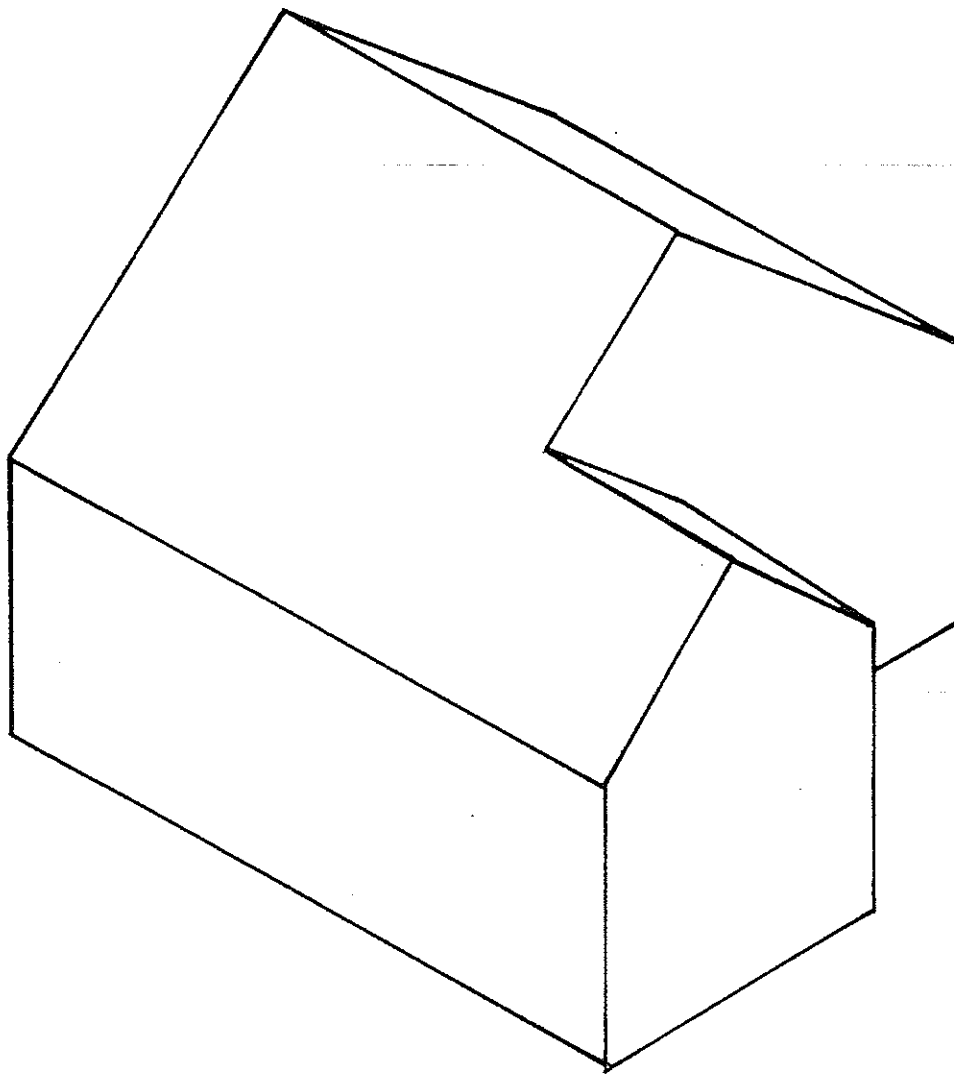
Locanda ALPINO

Edificio pre 1950 conservato nella struttura originaria, ma con piccole alterazioni (adibito a locale pubblico)

Restauro conservativo senza aumento di volume

Per aumentare la capacità ricettiva utilizzare i fabbricati vicini (vedi scheda 15 Devero a)

- rifare il terrazzo (vedi scheda terrazzi)
- rifare il parapetto (vedi scheda parapetti)
- rifare l'intonaco (vedi scheda intonaci)
- rifare il colore dei serramenti (vedi scheda finestre)

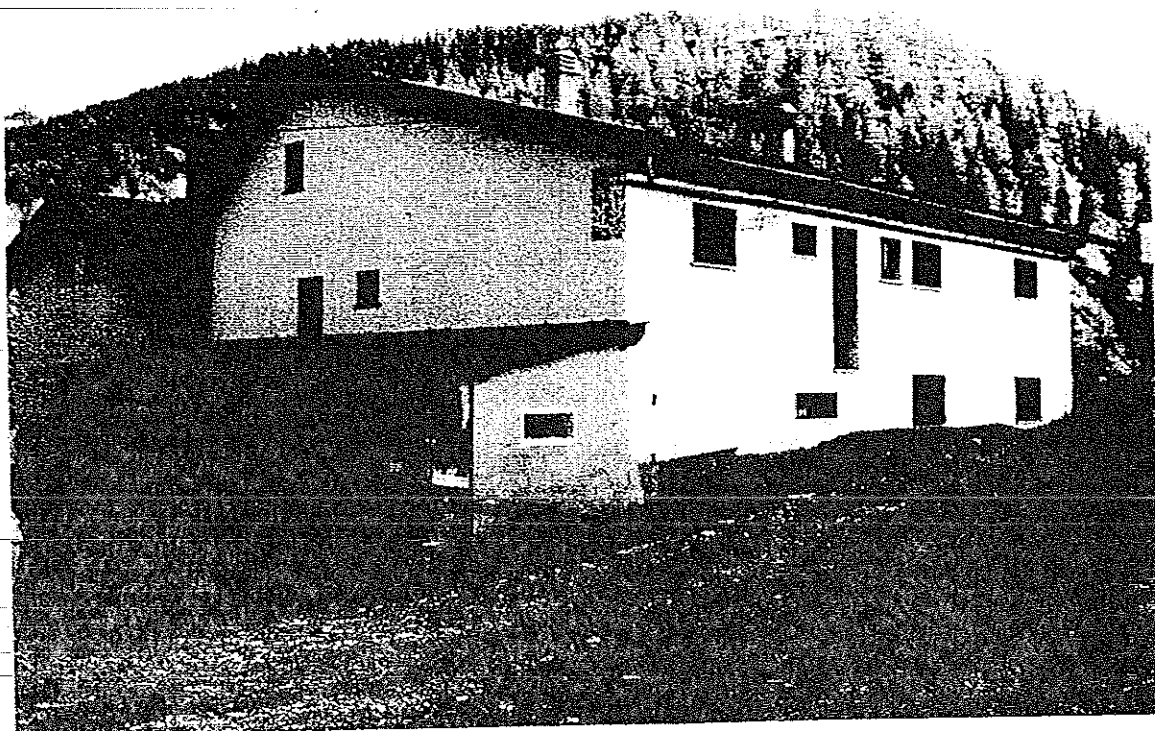
Bar FUNIVIA

Edificio post 1950

Manutenzione straordinaria secondo le modalità previste dal punto f dell'art 10.5 (VEDI AGG. COMETA)

rifare la copertura (vedi scheda coperture);

rifare le finestre (vedi scheda finestre);

rifare il timpano (vedi scheda timpani);

rifare le porte (vedi scheda porte);

rifare l'insegna

rifare il corpo aggiunto sul retro.

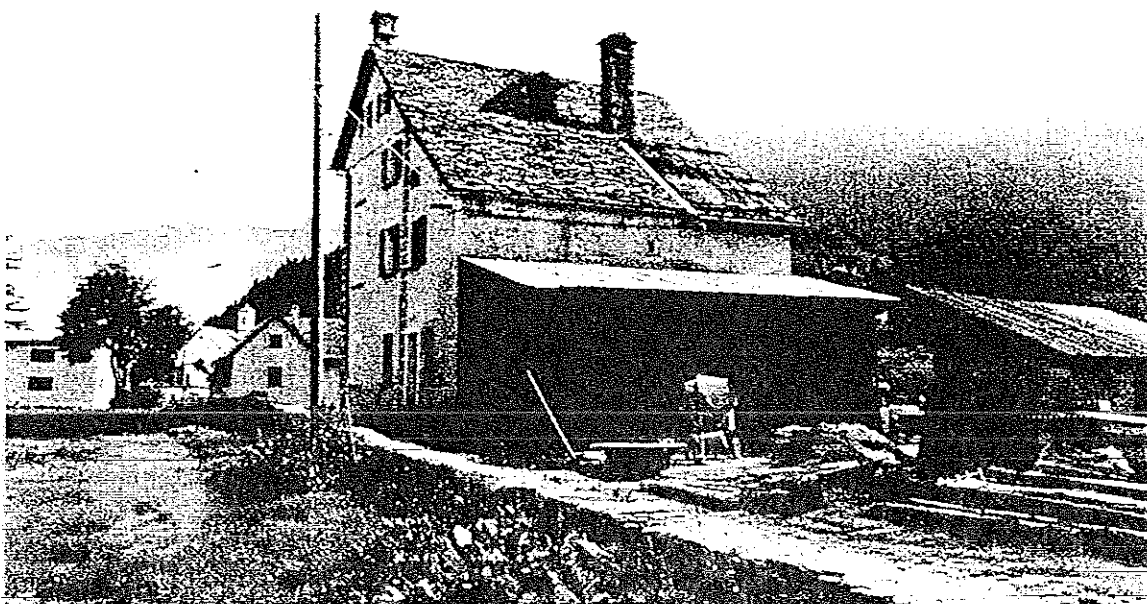
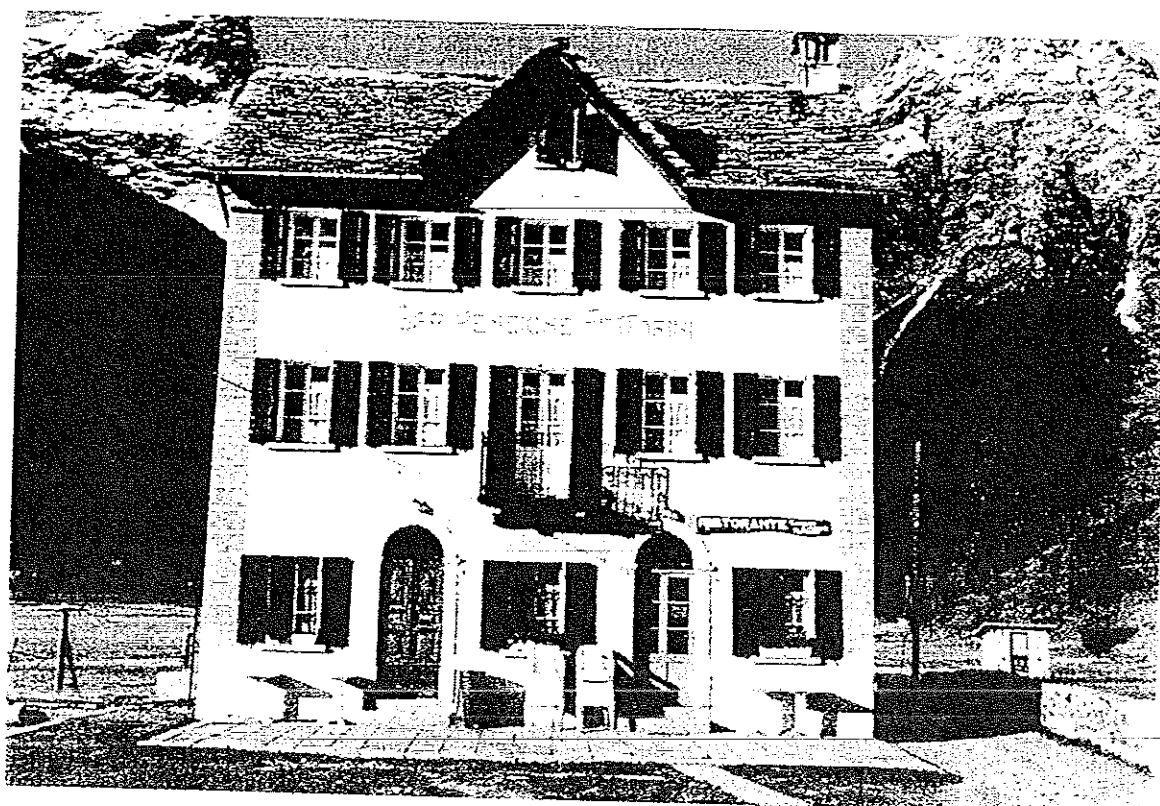
Albergo FATTORINI

Edificio pre 1950 alterato

Manutenzione straordinaria senza aumento di volume.

Per aumentare la capacità ricettiva aggiungere un edificio separato e parallelo all'esistente, eventualmente collegato allo steso mediante un corpo basso. In alternativa il nuovo edificio può essere accostato, sfalsato, all'esistente (vedi assonometrie).

conservare le aperture originarie;

conservare i dettagli costruttivi (per esempio i bordi);

ricostruire eventualmente la simmetria della copertura.

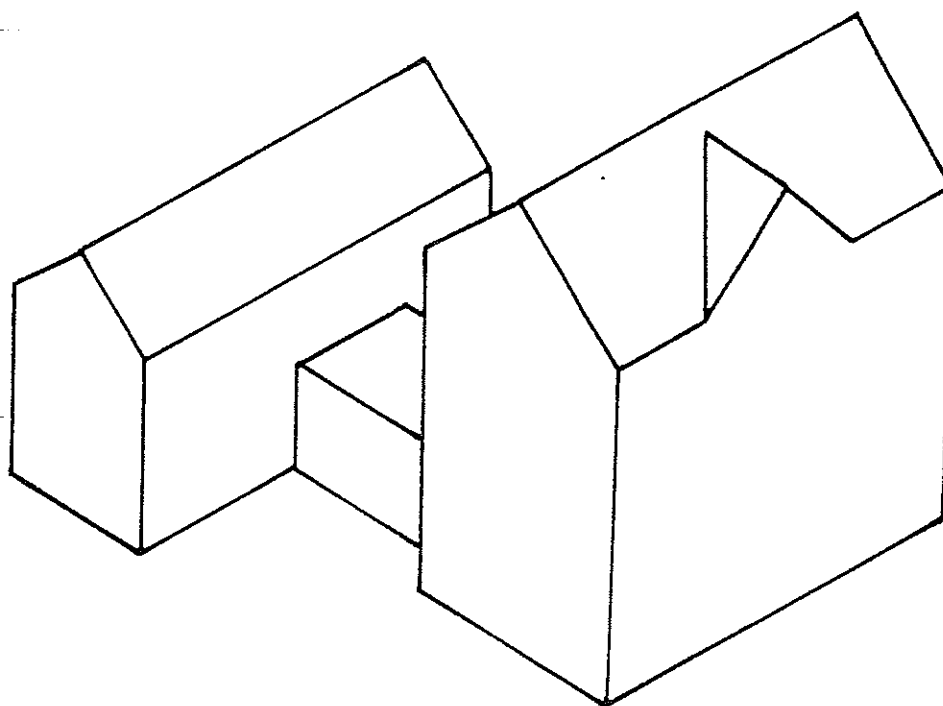
Albergo CERVANDONE

Edificio pre 1950 alterato

L'Albergo Cervandone in origine era limitato al corpo di fabbrica corrispondente alle sette finestre di destra visibili nella Foto paesistica ed aveva quindi una dimensione più adatta all'ambiente, anche perché si presentava in posizione simmetrica con la cosiddetta CASA DELLA CONTESSA.

Ristrutturazione edilizia con eventuale limitato aumento di volume attraverso l'adozione di una delle soluzioni volumetriche esposte nelle seguenti assonometrie. In particolare devono essere conservate le aperture originarie, ricostruita la copertura originaria e demoliti i volumi aggiunti. Per favorire il recupero si ipotizza un utilizzo complesso che integri destinazioni residenziali, turistico-ricettive e commerciali.
