PIANO PAESISTICO DELLA ZONA DI SALVAGUARDIA DELL'ALPE DEVERO

NORME DI ATTUAZIONE

SCHEDE E TABELLE

CANTONE a/b

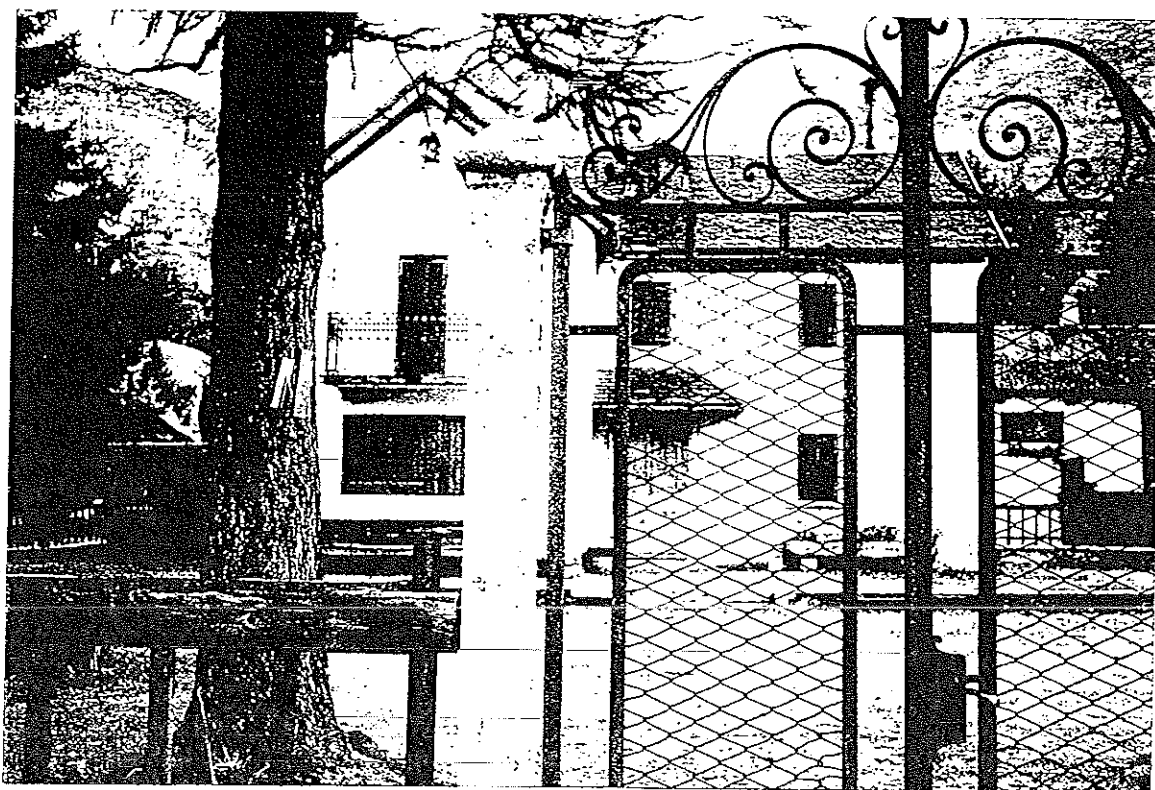
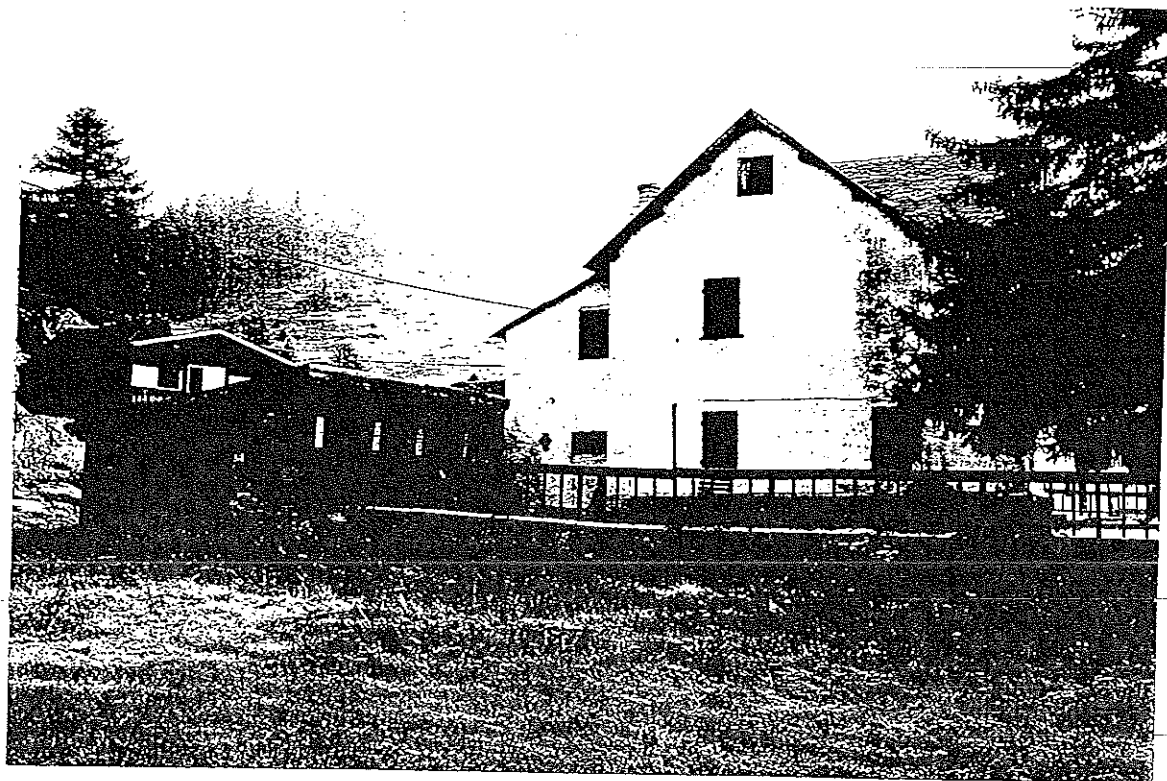
^a
CANTONE edificio 1

Edificio pre 1950 alterato

Manutenzione straordinaria senza aumento di volume.

rifare la copertura con allineamento delle faida del tetto del corpo aggiunto (vedi scheda coperture);

rifare le persiane (vedi scheda finestre).

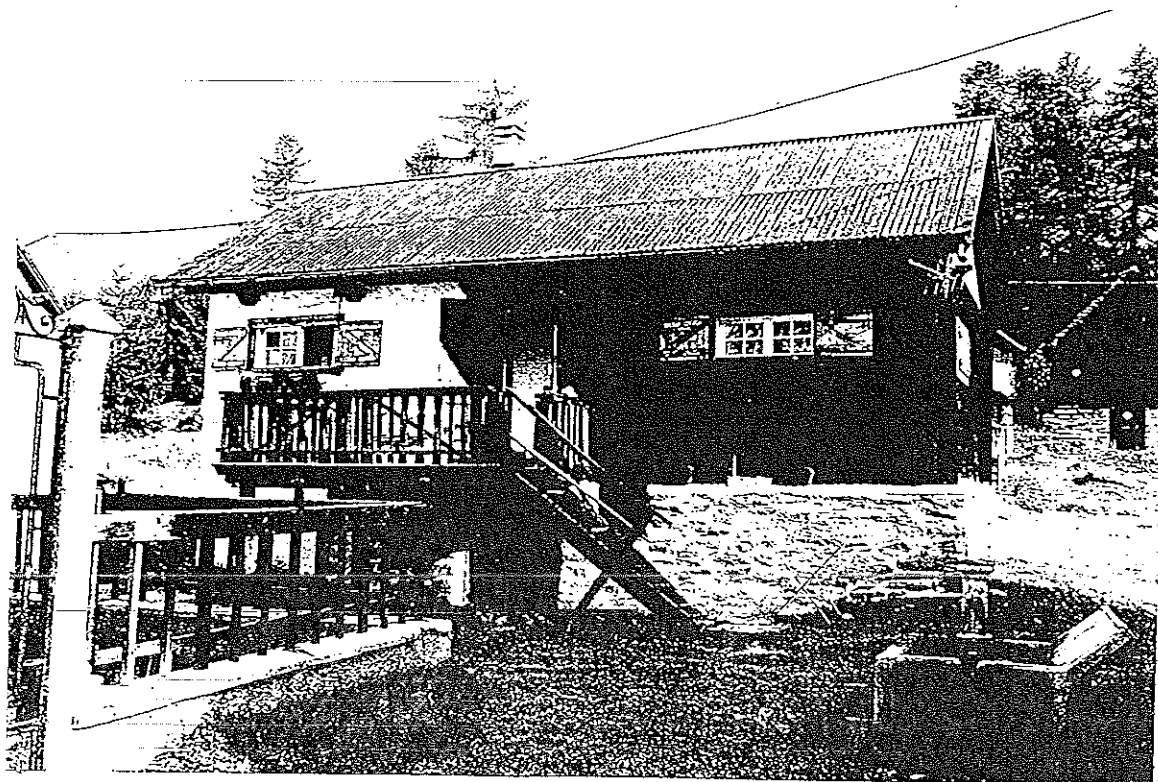
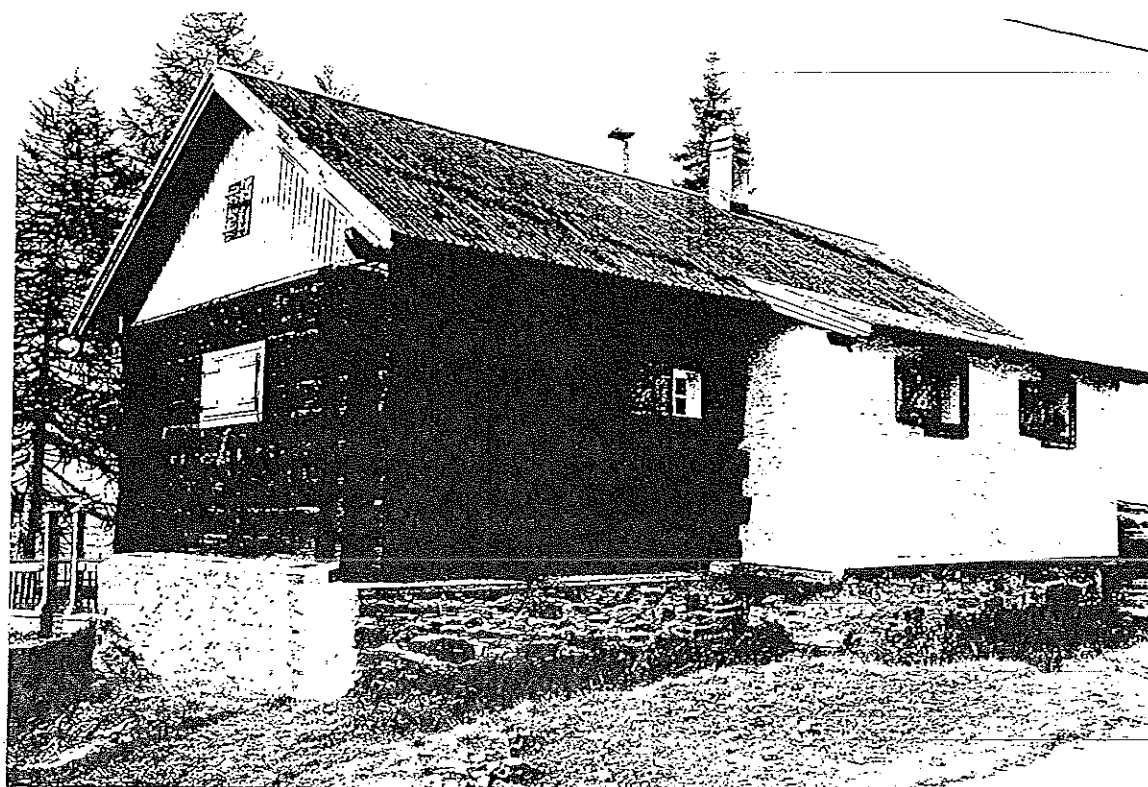
^a
CANTONE edificio 2

Edificio pre 1950 alterato

Manutenzione straordinaria senza aumento di volume.

rifare l'intonaco (vedi scheda intonaci);

rifare il rivestimento di legno del timpano (vedi scheda timpani);

rifare le finestre (vedi scheda finestre);

rifare la copertura (vedi scheda coperture).

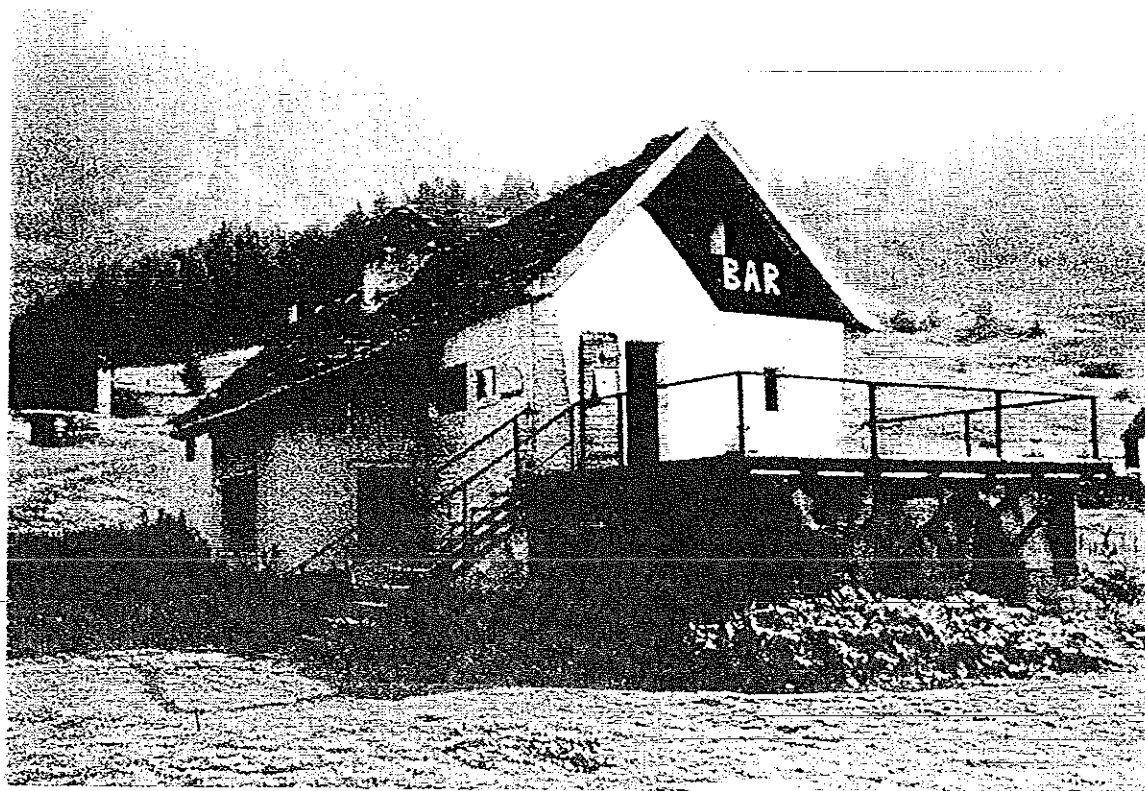
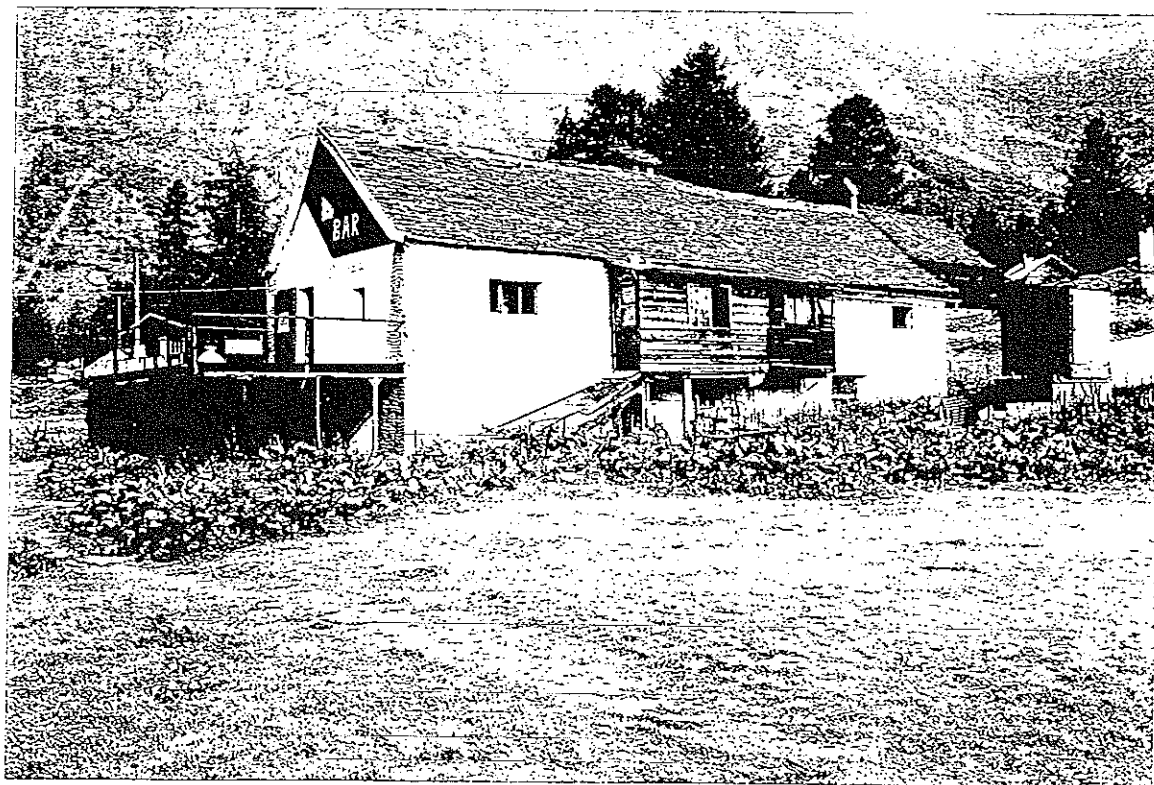
CANTONE a edificio 4

Edificio pre 1950 alterato (adibito a locale pubblico)
Intervento ex art. 10 e art. 11
Manutenzione straordinaria senza aumento di volume.
Per aumentare la capacità ricettiva servirsi di fabbricati vicini.

- rifare l'intonaco (vedi scheda intonaci);
- rifare le finestre (vedi scheda finestre);
- rifare la copertura e allineare la falda del corpo aggiunto (vedi scheda coperture);
- rifare il terrazzo (vedi scheda terrazzi);
- rifare la scala esterna (vedi scheda scale);
- rifare il parapetto (vedi scheda parapetti);
- coordinare le scritte (vedi scheda cartelli indicatori).

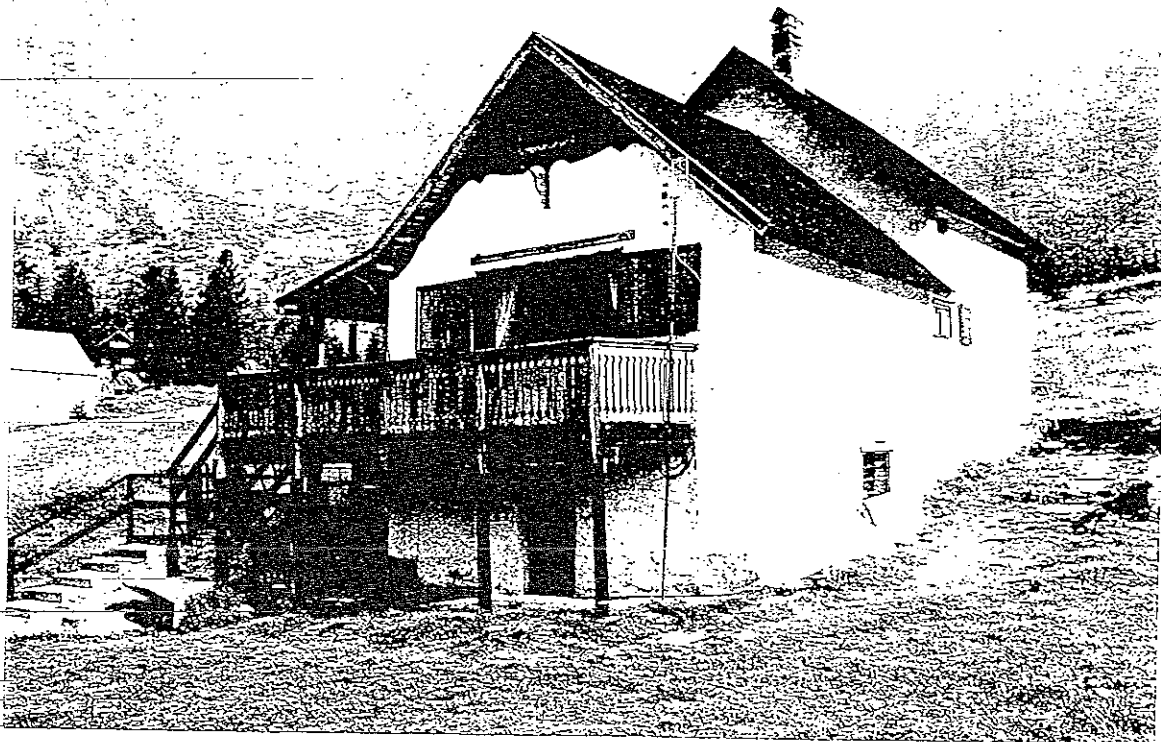
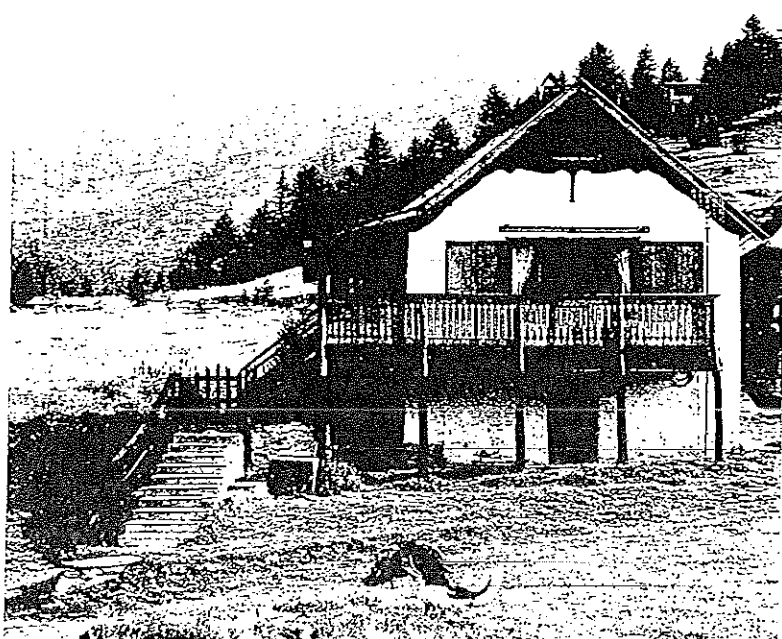
CANTONE edificio 5

Edificio pre 1950 alterato

Manutenzione straordinaria, con integrazione volumi (vedi tabella B).

rifare la copertura (vedi scheda coperture);

rifare le finestre (vedi scheda finestre);

rifare la scala esterna (vedi scheda scale);

rifare il parapetto del terrazzo e della scala (vedi scheda parapetti);

rifare l'intonaco (vedi scheda intonaci).

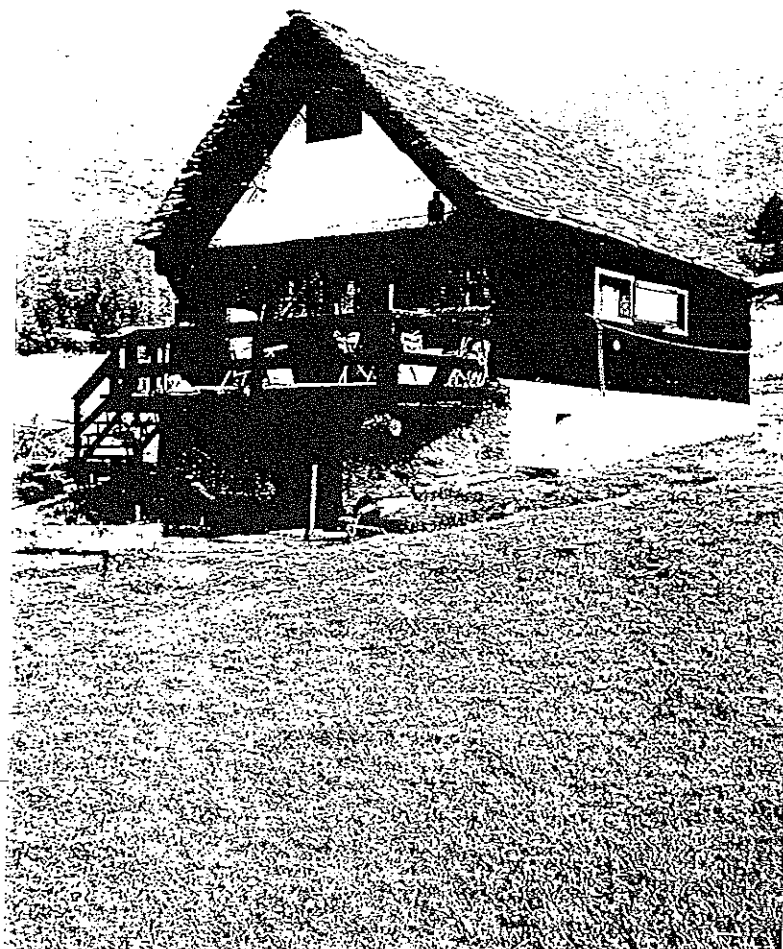
CANTONE edificio 6

Edificio pre 1950 alterato

Manutenzione straordinaria senza aumento di volume.

rifare le finestre (vedi scheda finestre);

rifare il timpano del tetto (vedi scheda coperture);

rifare la scala (vedi scheda scale);

rifare il parapetto del terrazzo (vedi scheda parapetti).

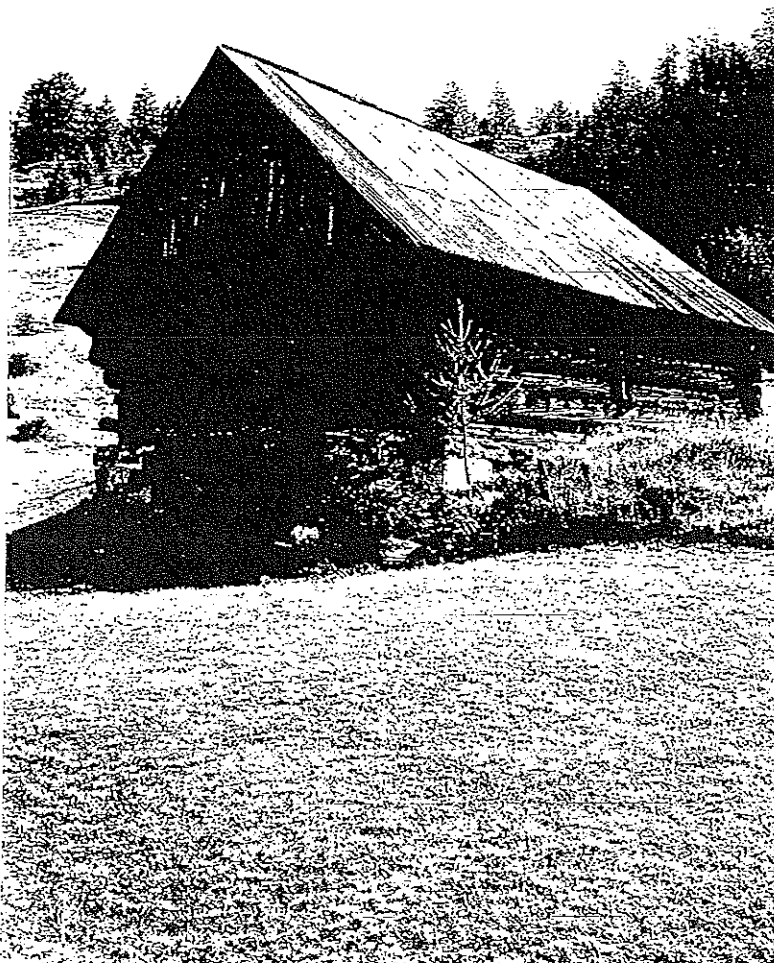
^a
CANTONE edificio 7

Edificio rurale pre 1950 alterato

Manutenzione straordinaria con cambio di destinazione d'uso (vedi tabella A) senza aumento di volume e con limitata apertura di finestre (vedi scheda finestre);

In particolare nella foto:
rifare la copertura (vedi scheda coperture).

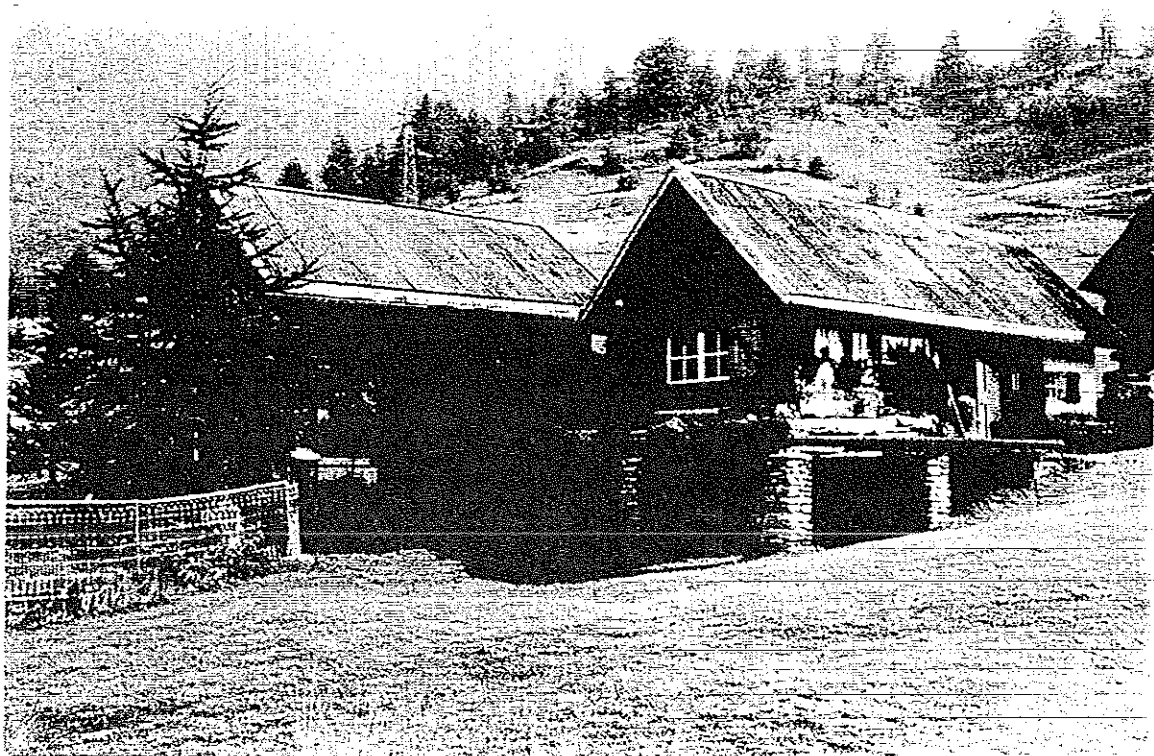
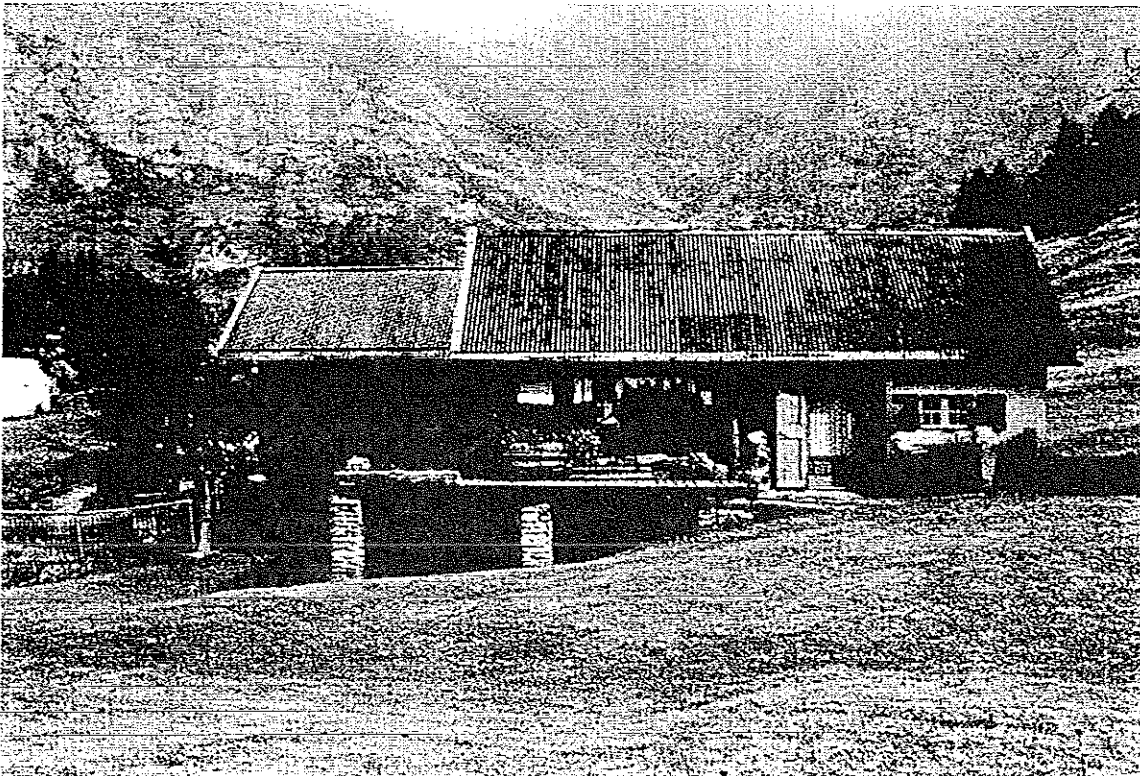
CANTONE a edifici 8 a - 8 b

Edificio pre 1950 alterato

Manutenzione straordinaria senza aumento di volume.

- rifare la copertura (vedi scheda coperture);
- rifare le finestre (vedi scheda finestre);
- rifare le porte (vedi scheda porte);
- rifare lo zoccolo di pietra a vista (vedi scheda muratura);
- rifare il terrazzo (vedi scheda terrazzi);
- togliere i pilastrini di pietra.

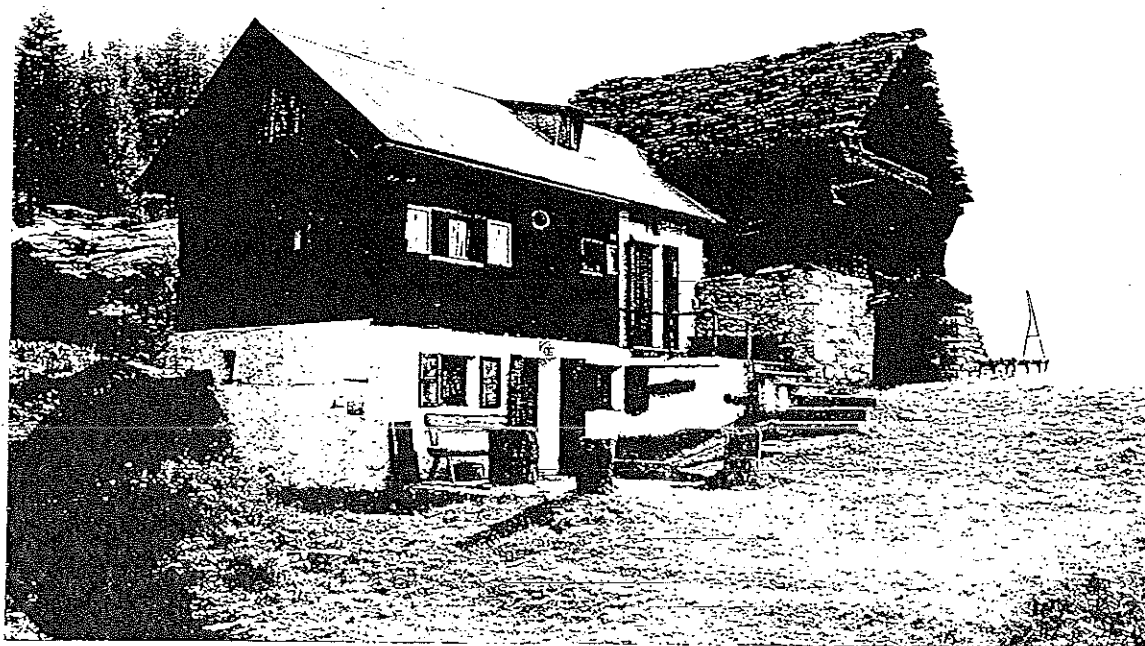
^a
CANTONE edificio 9a

Edificio pre 1950 alterato

Manutenzione straordinaria senza aumento di volume.

rifare il tetto (vedi scheda coperture);

rifare i camini (vedi scheda camini);

rifare le porte (vedi scheda porte);

rifare le finestre (vedi scheda finestre);

rifare la scala esterna (vedi scheda scale);

ripristinare zoccolo di pietra a vista (vedi scheda muratura).

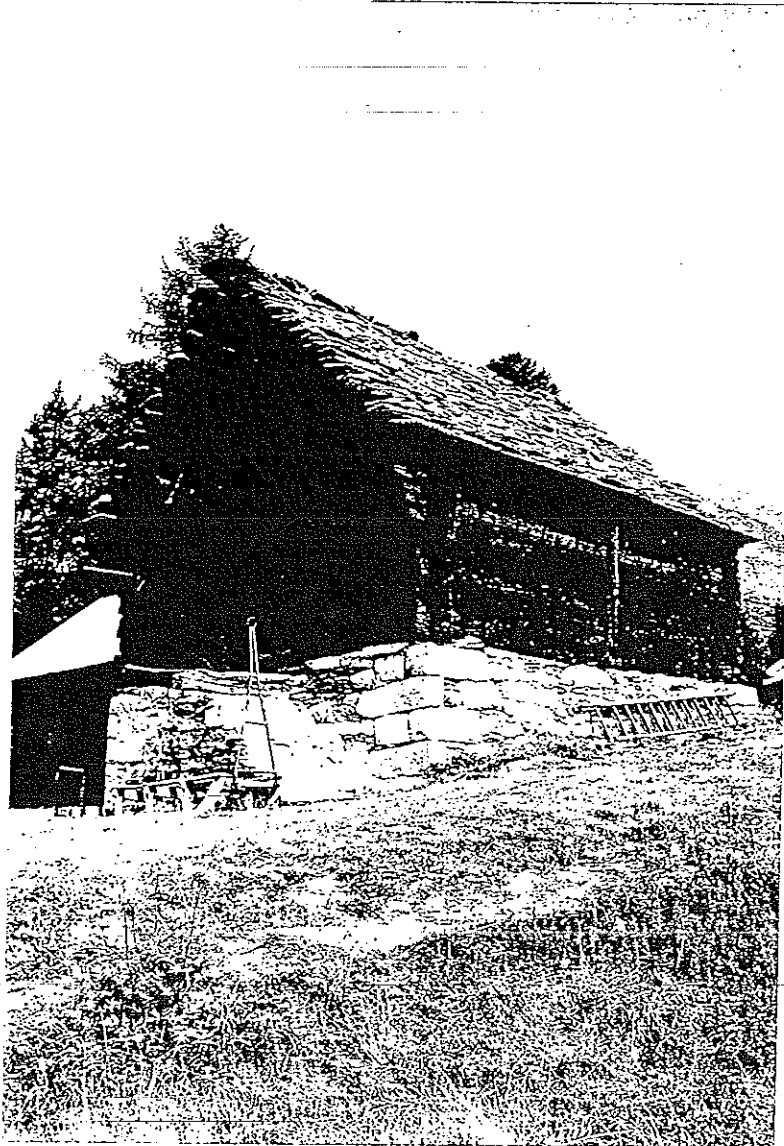
^a
CANTONE edificio 9b

Edificio pre 1950 degradato

Manutenzione straordinaria con cambio di destinazione d'uso senza aumento di volume (vedi tabella A) con limitata apertura di finestre (vedi scheda finestre).

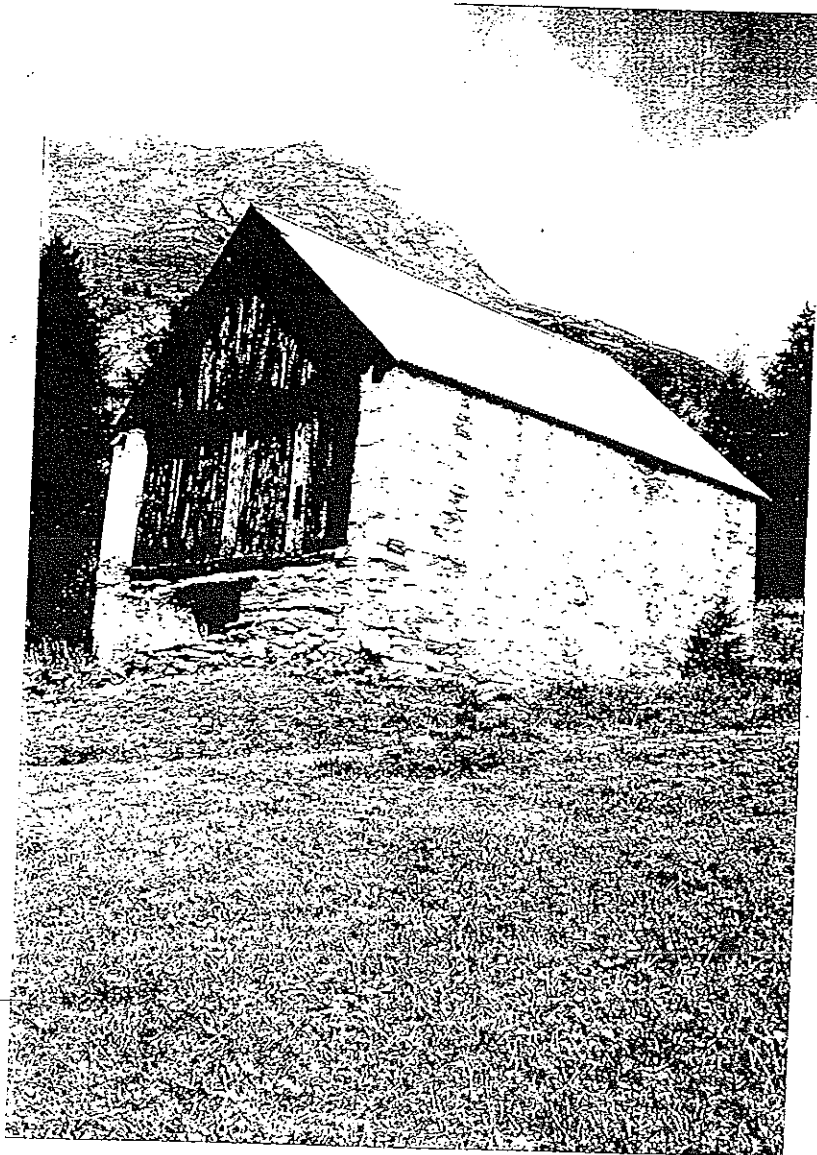
CANTONE^a edificio 10

Edificio rurale pre 1950 alterato

Manutenzione straordinaria con cambio di destinazione d'uso con limitato aumento di volume (si può allungare l'edificio di m 1 secondo le modalità previste dalla tabella C) e limitata apertura di finestre (vedi scheda finestre).

rifare copertura (vedi scheda coperture).

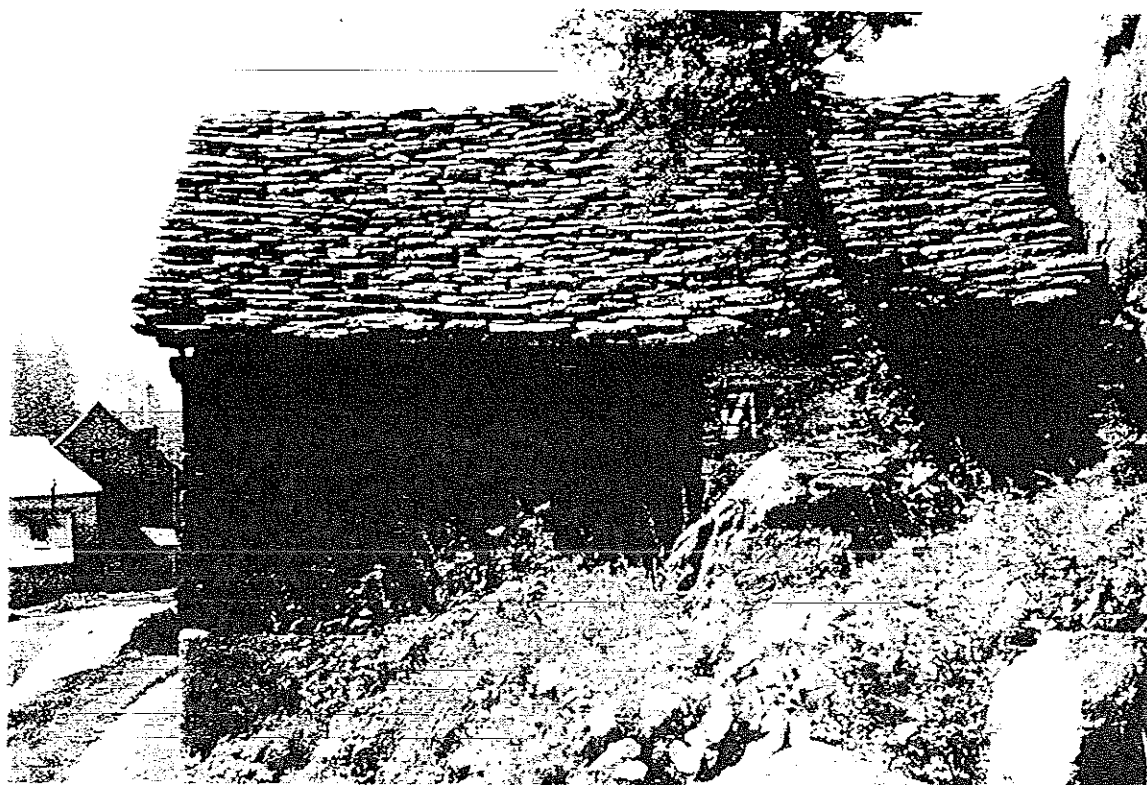
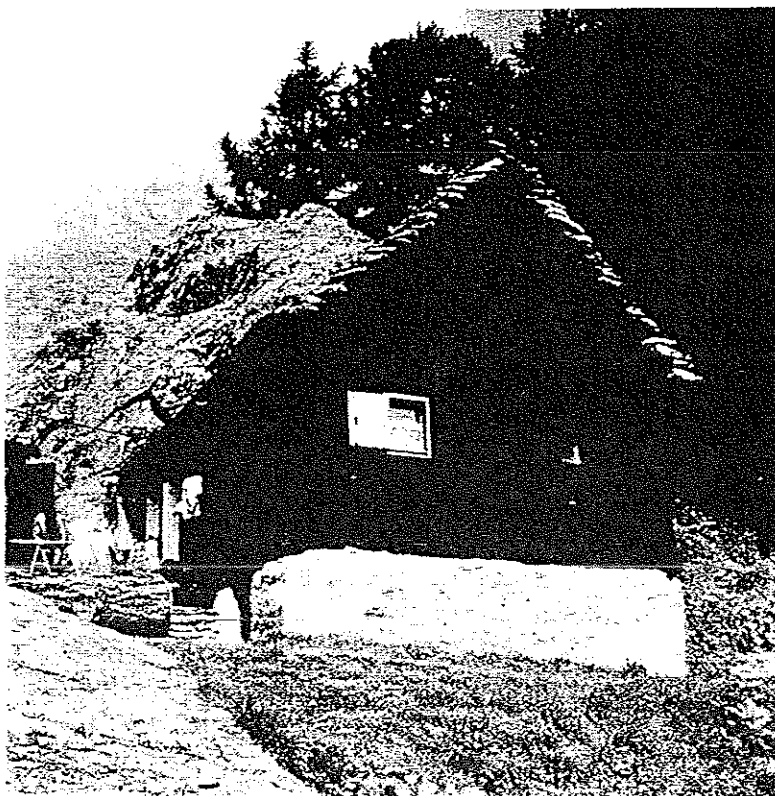
CANTONE a edificio 21

Edificio pre 1950 degradato e alterato

Manutenzione straordinaria con aumento di volume (vedi tabella B).

restaurare la copertura (vedi scheda coperture);

restaurare lo zoccolo di pietra a vista (vedi scheda muratura);

rifare le porte (vedi scheda porte);

rifare le finestre (vedi scheda finestre).

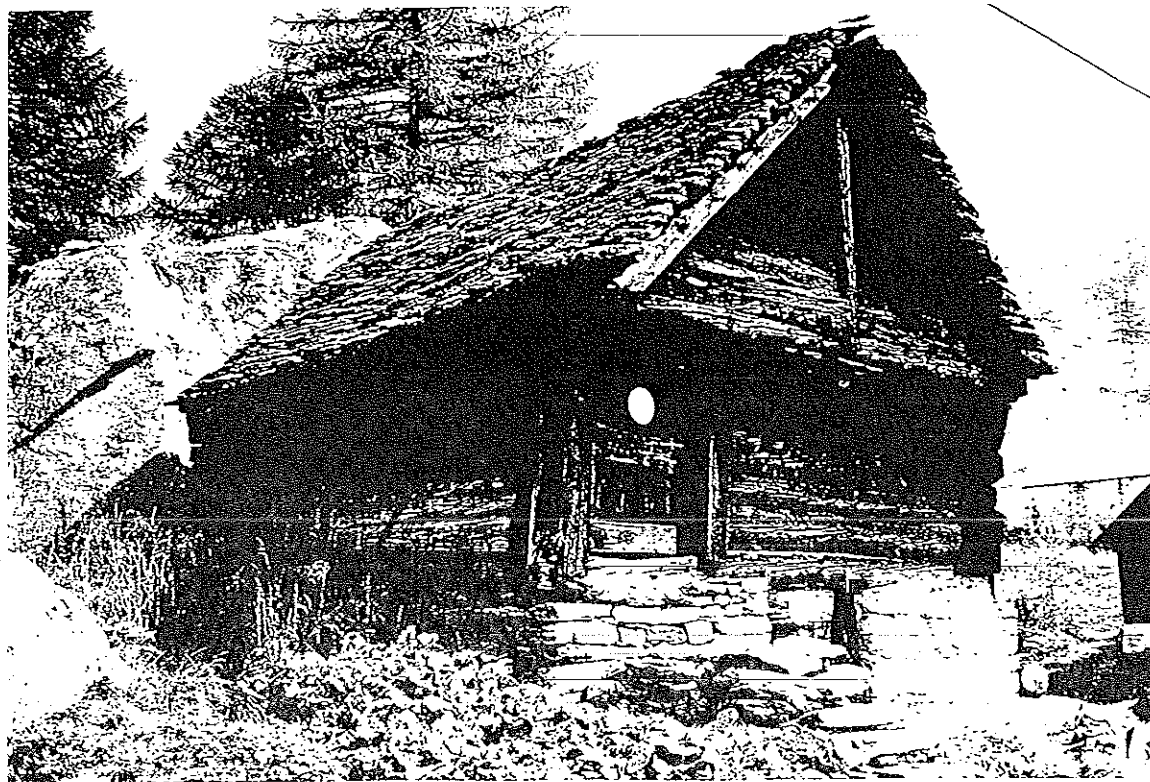
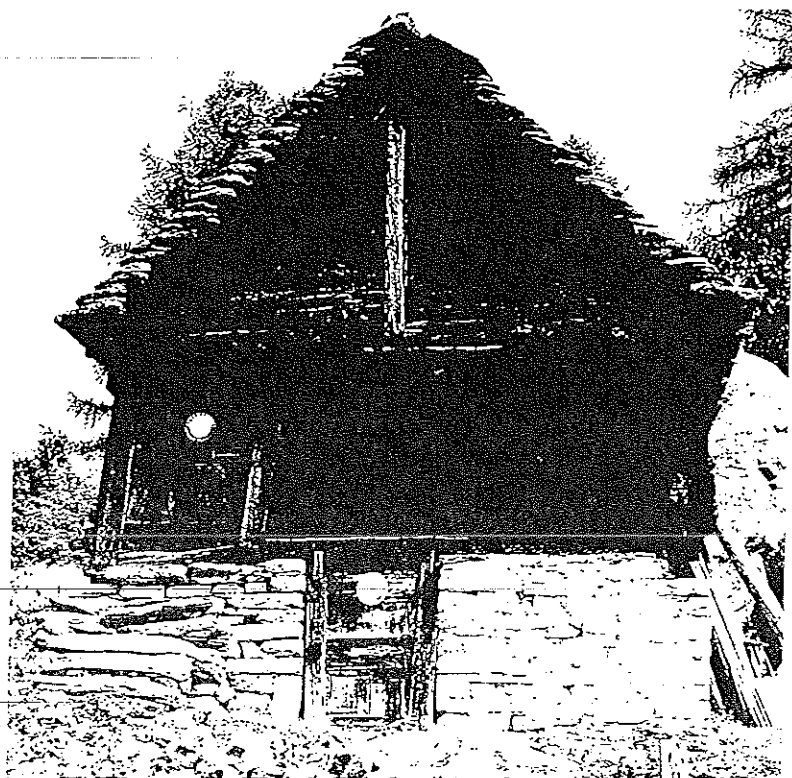
CANTONE edificio 22

Edificio pre 1950 degradato

A causa di alcuni cedimenti l'edificio va probabilmente smontato e ricostruito)

Manutenzione straordinaria con cambio di destinazione d'uso senza aumento di volume (vedi tabella A) con limitata apertura di finestre (vedi scheda finestre).

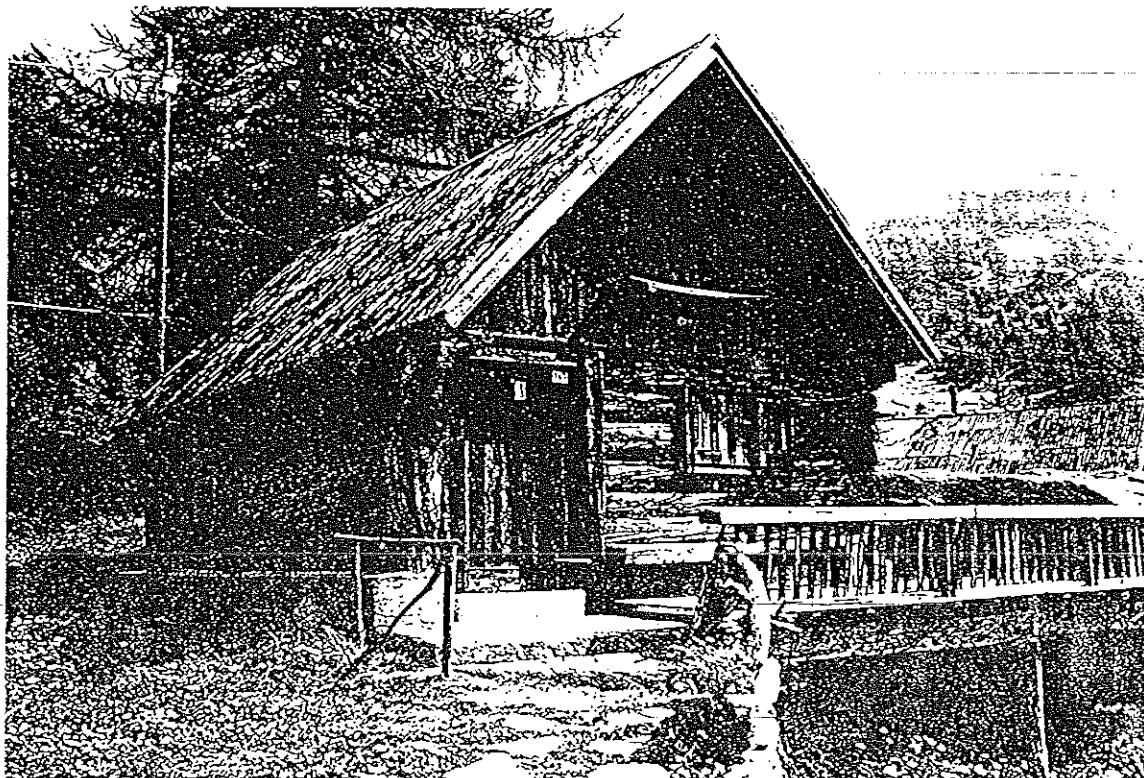
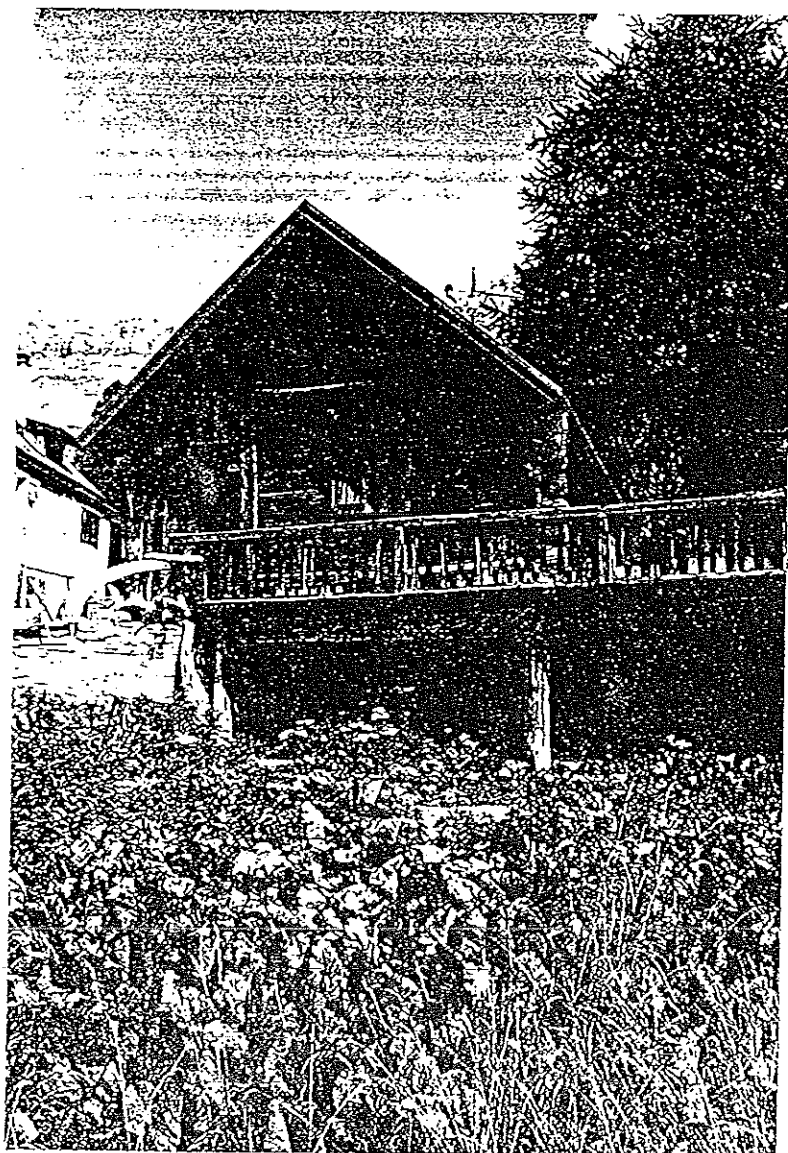
CANTONE^a edificio 25

Edificio pre 1950 alterato

Manutenzione straordinaria senza aumento di volume (vedi tabella A).

rifare il tetto (vedi scheda coperture);

rifare le finestre (vedi scheda finestre);

rifare il terrazzo (vedi scheda terrazzi);

rifare il parapetto (vedi scheda parapetti).

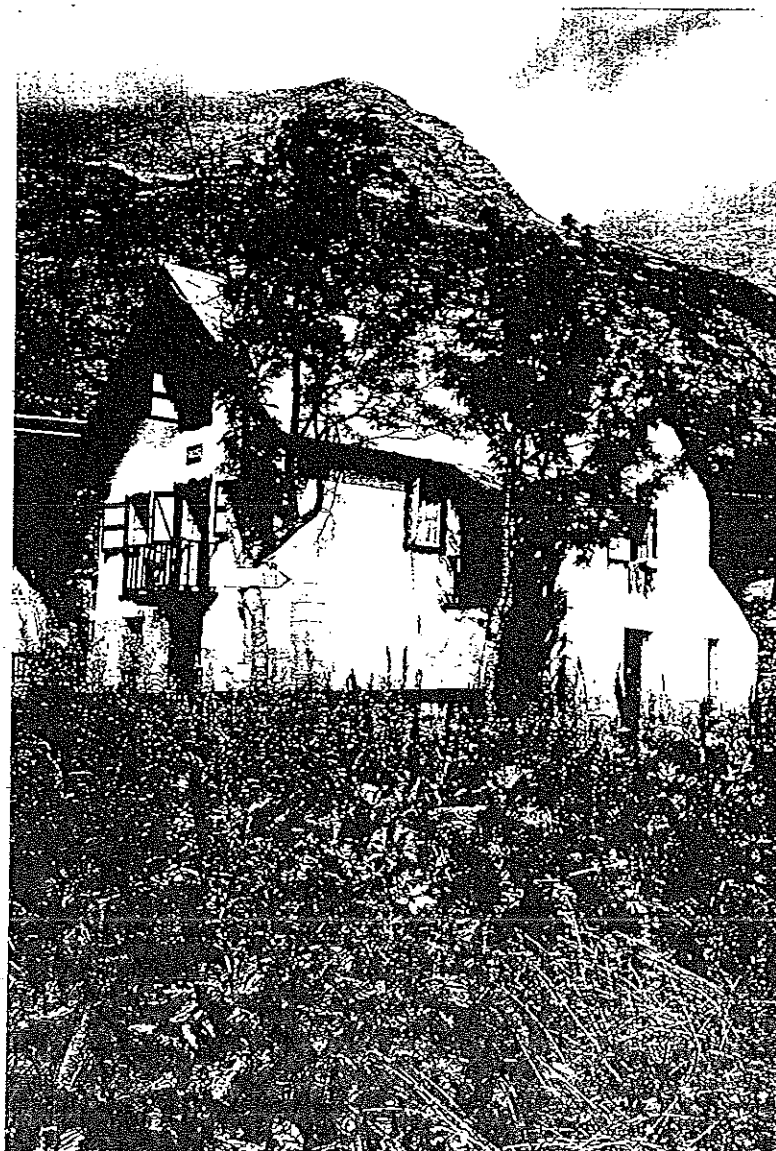
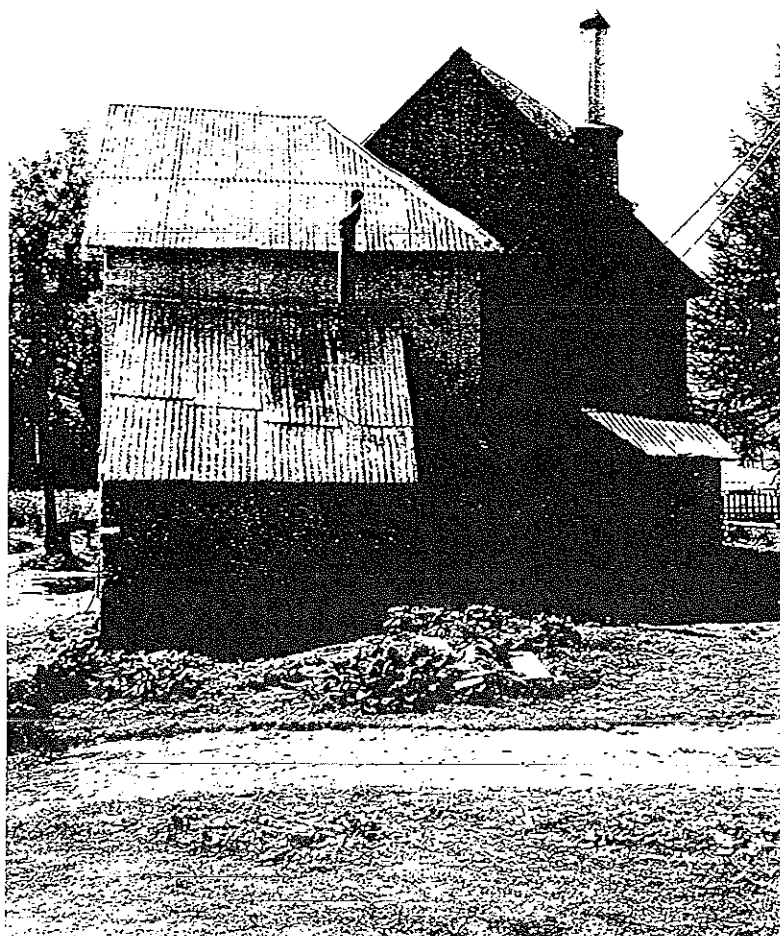
Edificio pre 1950 alterato

Manutenzione straordinaria

- demolire i corpi aggiunti, recuperando i volumi
- rifare la copertura (vedi scheda coperture)
- rifare le persiane e le finestre (vedi scheda finestre)

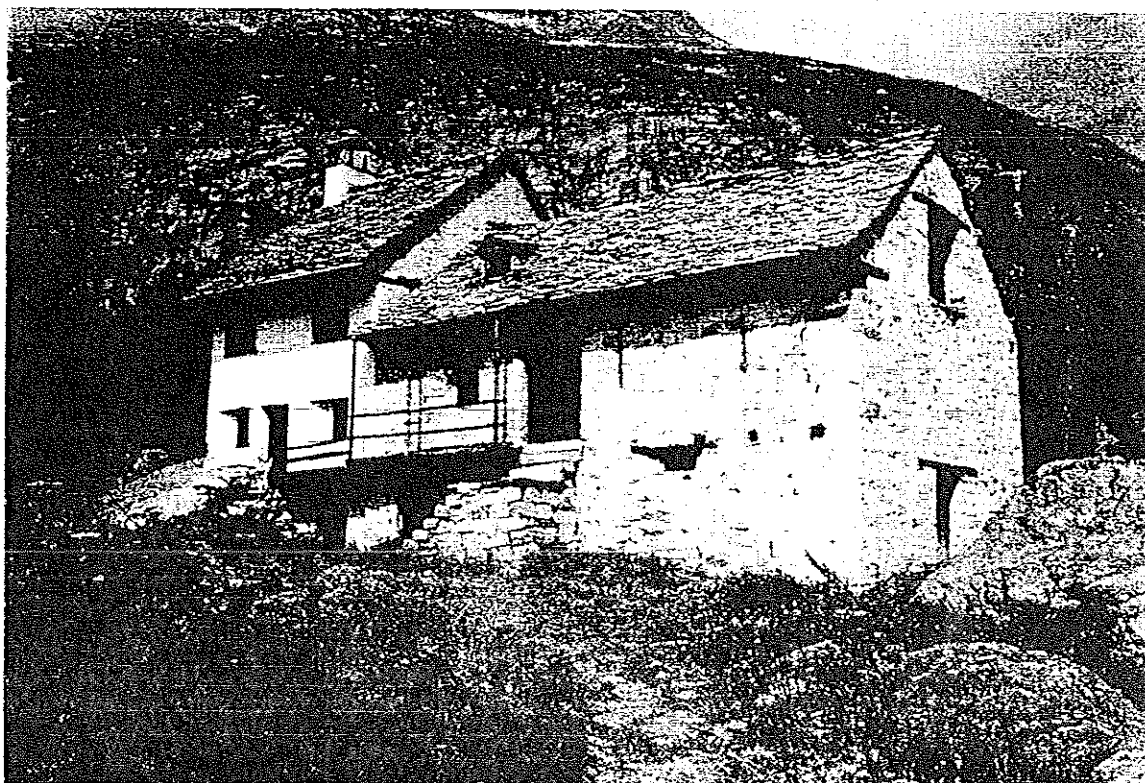
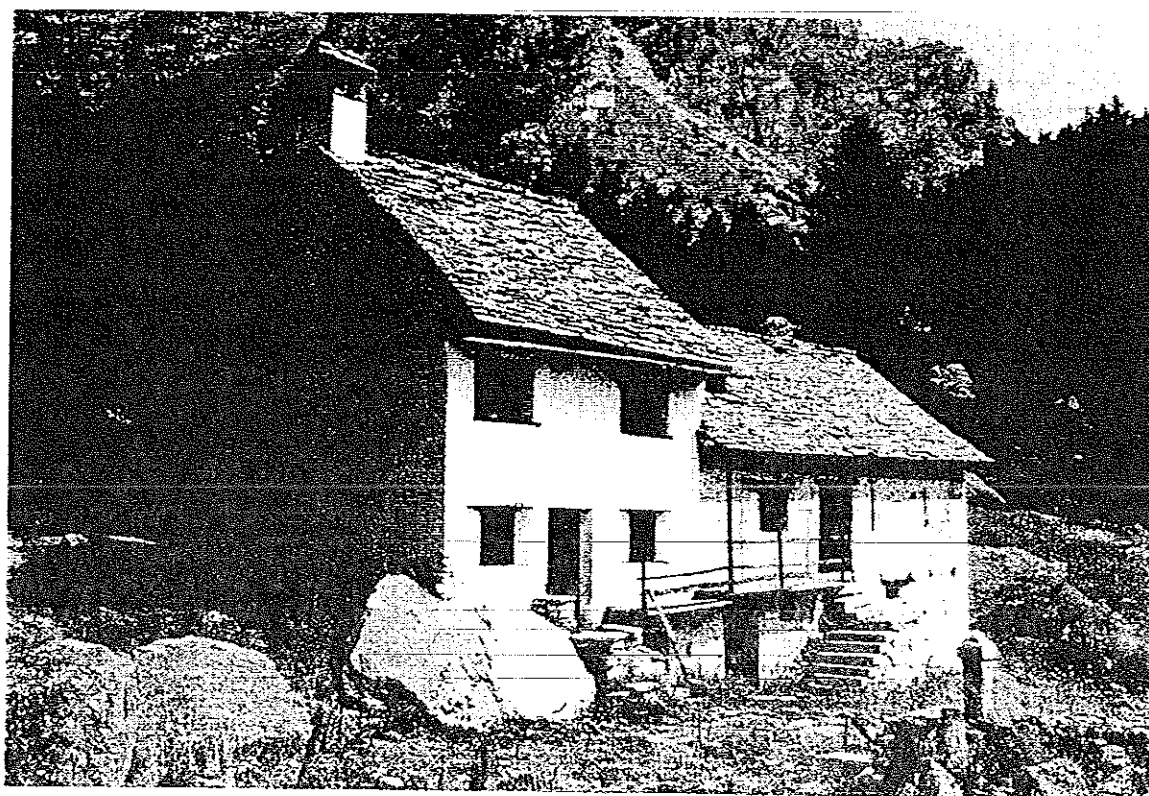
CANTONE b edificio 28

Edificio pre 1950 conservato

Manutenzione straordinaria senza aumento di volume.

- rifare l'intonaco e il colore sulla facciata sud della parte più alta dell'edificio (vedi scheda intonaci);
- rifare la scala;
- eventualmente ricostruire il balcone

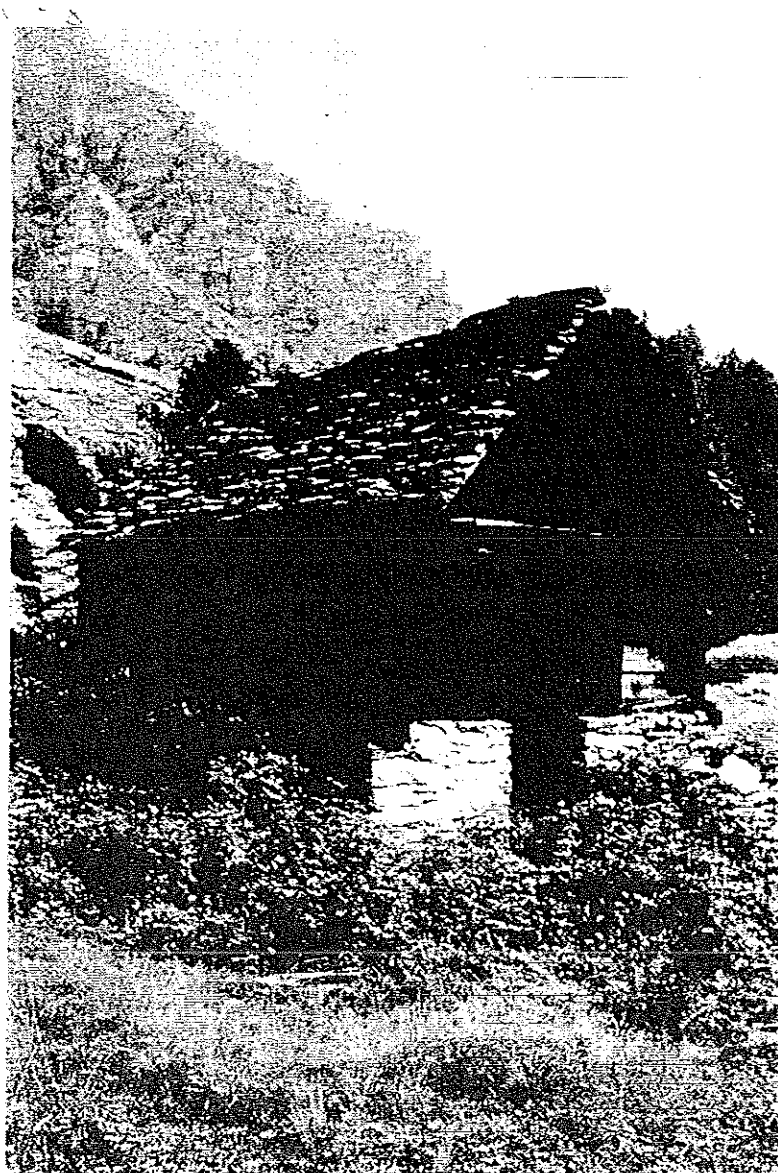
CANTONE b edificio 30

Edificio rurale pre 1950 degradato

Manutenzione straordinaria con cambio di destinazione d'uso senza aumento di volume (vedi tabella A) e limitata apertura di finestre (vedi scheda finestre).

Urgente manutenzione della copertura
