PIANO PAESISTICO DELLA ZONA DI SALVAGUARDIA DELL'ALPE DEVERO

NORME DI ATTUAZIONE

SCHEDE E TABELLE

CANTONE a/b

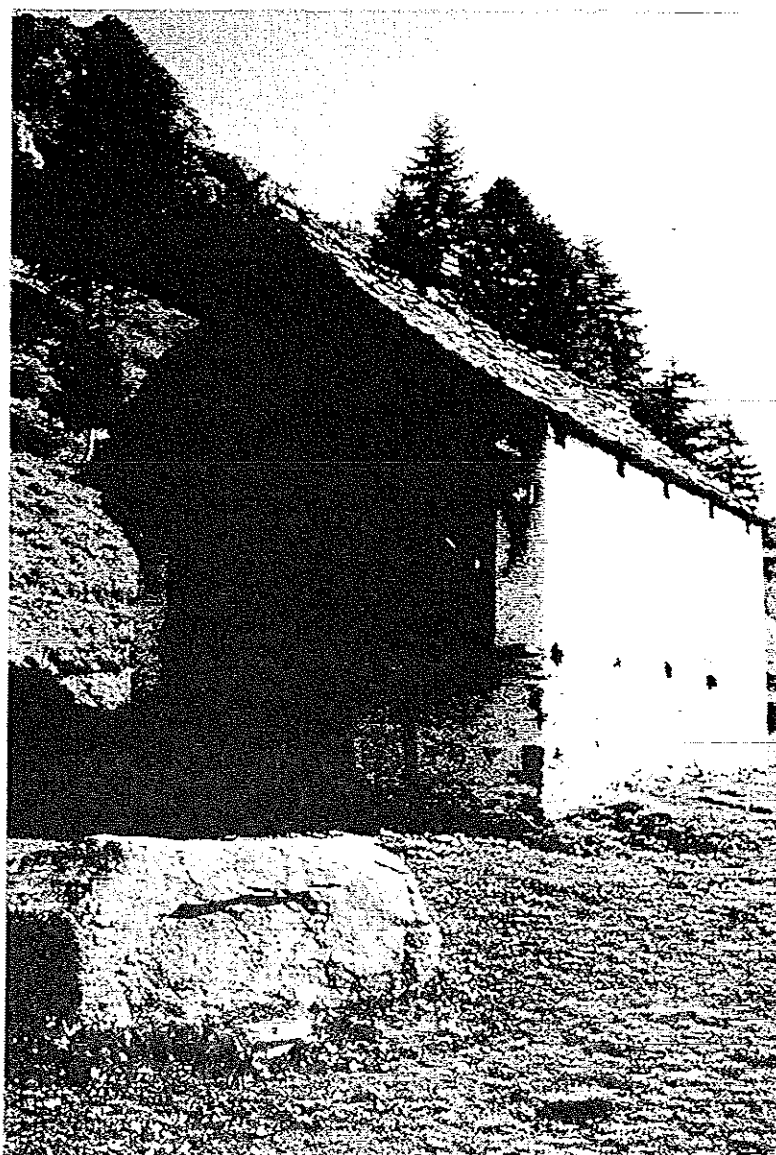
CANTONE b edificio 42

Edificio rurale pre 1950 conservato

Manutenzione straordinaria con cambio di destinazione d'uso con aumento di volume (vedi tabella C); è possibile allungarlo di 150 cm

Non alterare il frontone di legno

Possibile una limitata apertura di finestre (vedi scheda finestre)
