PIANO PAESISTICO DELLA ZONA DI SALVAGUARDIA DELL'ALPE DEVERO

SCHEDA EDIFICI

AISONE

Scheda riassuntiva edifici
Foto e schede edifici AISONE

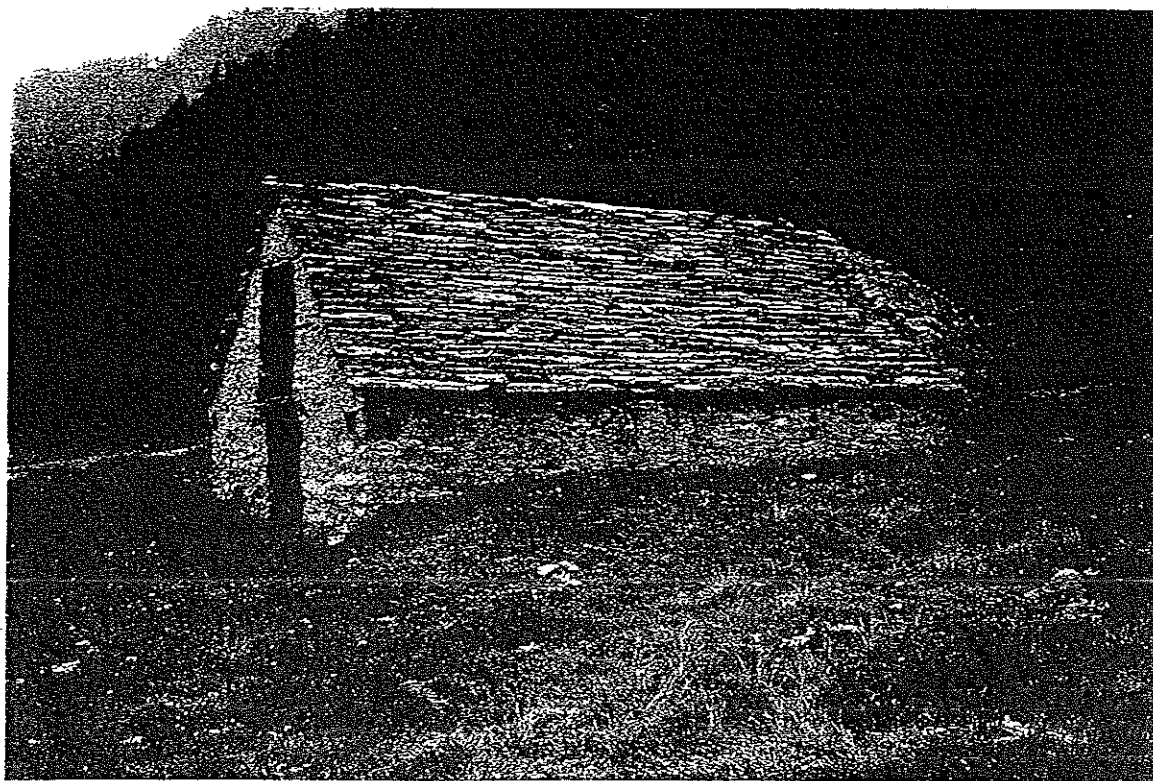
AISONE edificio 1

Edificio rurale pre 1950 conservato (balta di tipo ossolano con paraslavine).

Intervento ex art. 10

Manutenzione straordinaria con cambio di destinazione d'uso senza aumento di volume.

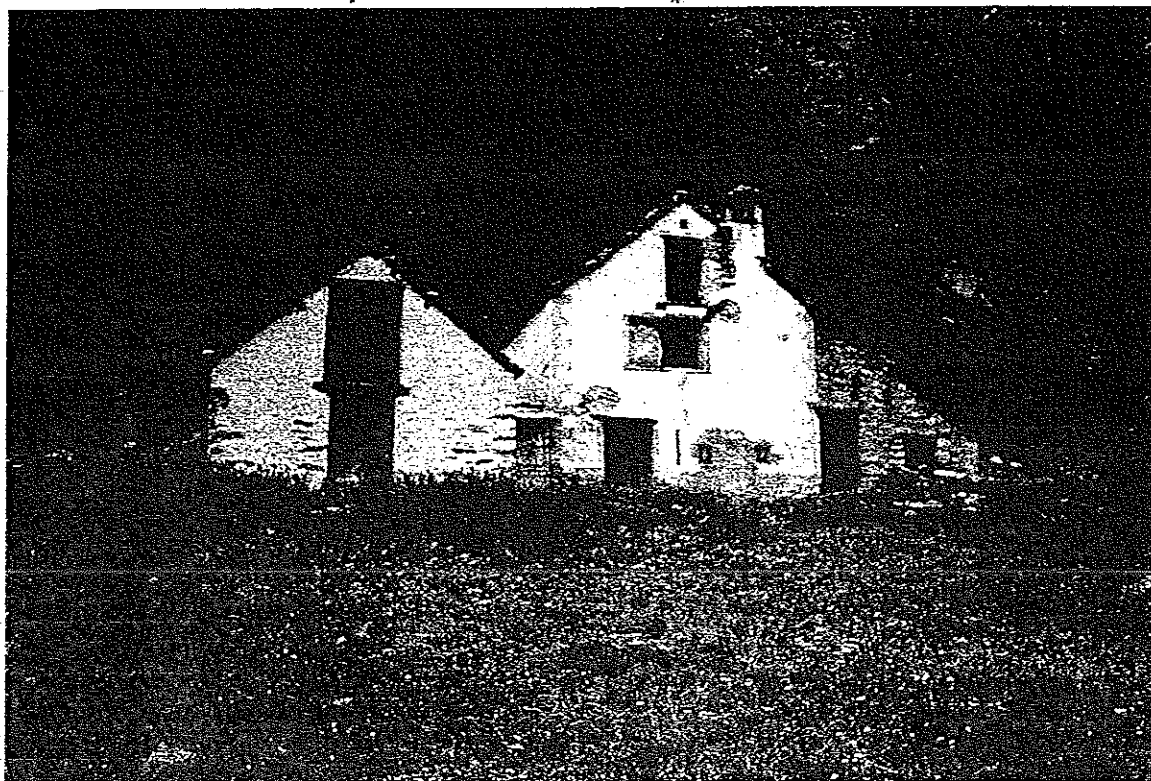
AISONE edifici 2,3

Edificio rurale pre 1950 conservato

Edificio pre 1950 degradato

In particolare nella foto:

notare la decorazione settecentesca dei bordi marmorizzati di colore rosso
e dei contorni delle finestre marmorizzati a vari colori.

Intervento ex art. 10.

Manutenzione straordinaria con cambio di destinazione d'uso aumento
di volume con limitata apertura di finestre (vedi scheda
finestre).

Restaro conservativo senza aumento di volume.

*N.B. si può conservare con adeguato restauro il corpo laterale
aggiunto. Nel restauro va conservata la differenza di finiture
e di colore dell'interno esterno.*
