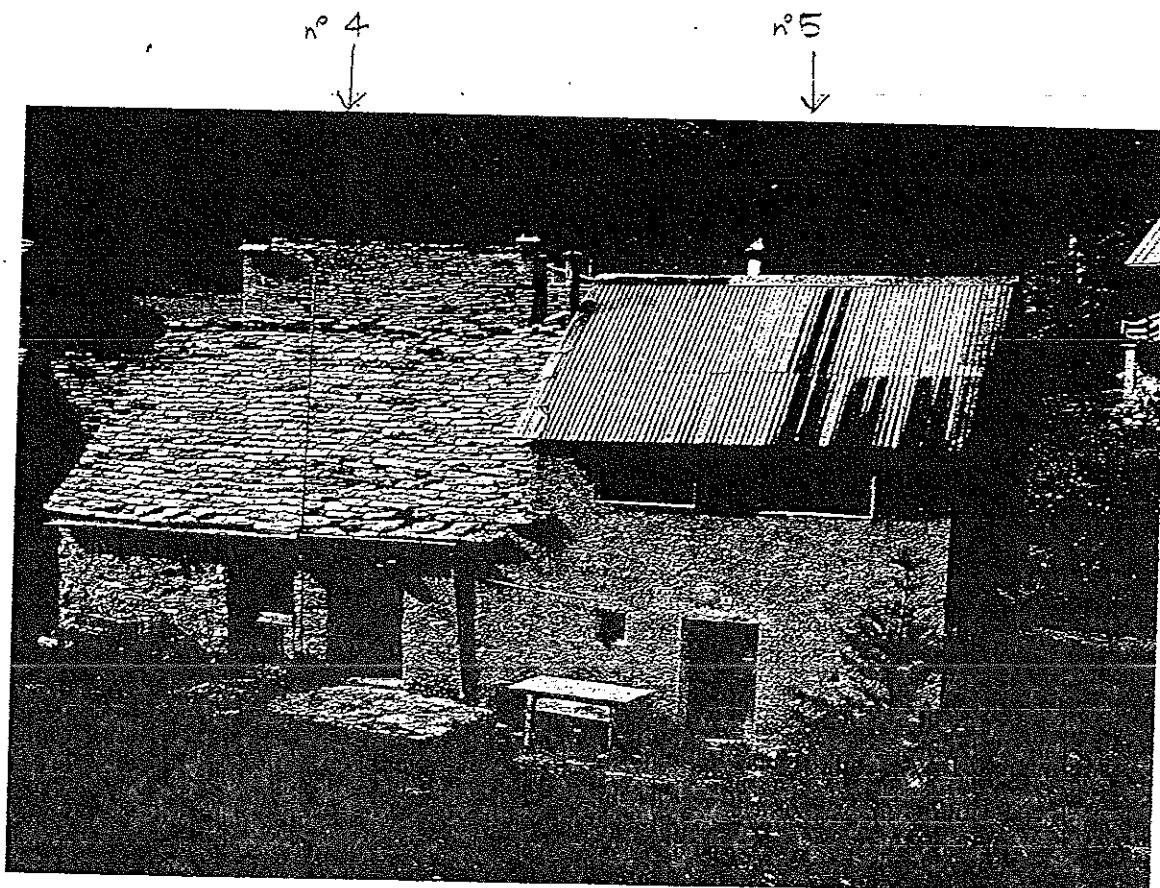
n° 5 Edificio pre 1950 alterato
Intervento ex art. 40
Manutenzione straordinaria senza aumento di volume.

In particolare nella foto:
rifare la copertura (vedi scheda copertura);
rifare le finestre (vedi scheda finestra);
rifare l'intonaco (vedi scheda intonaci).

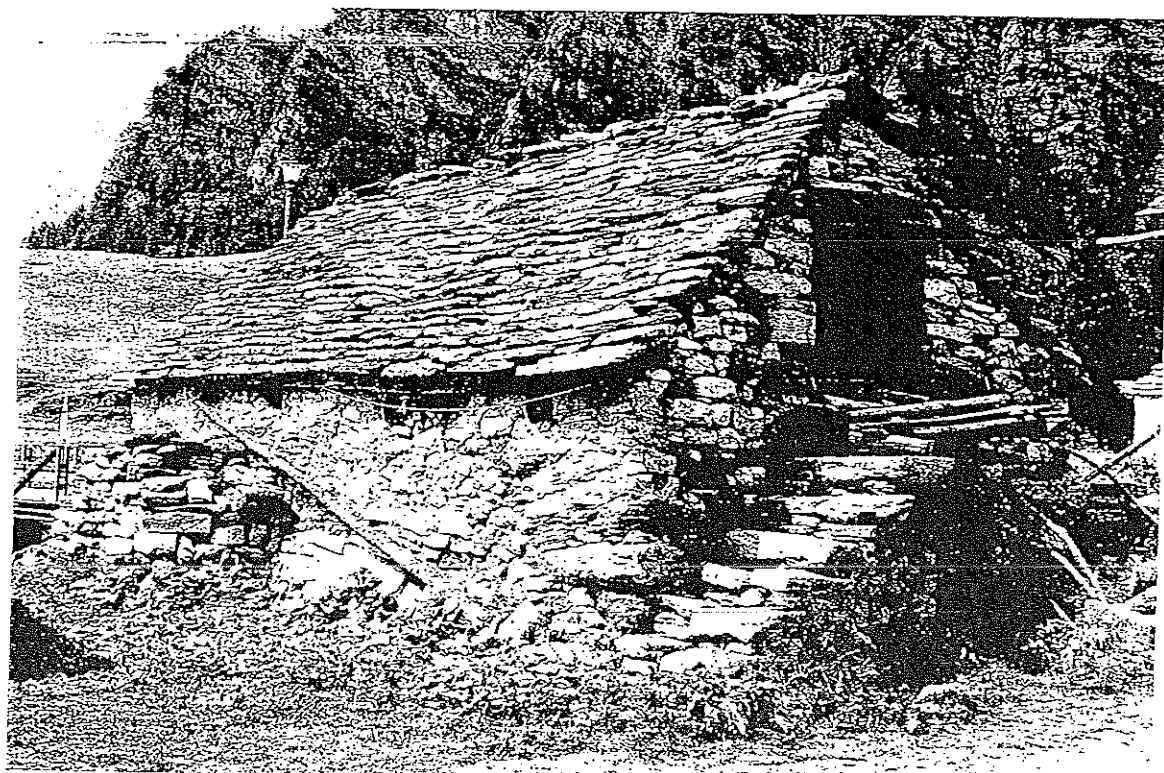
Edificio rurale pre 1950 conservato

Restauro conservativo con cambio di destinazione d'uso con aumento di volume (vedi tabella D) e con limitata apertura di finestre (vedi scheda finestre).

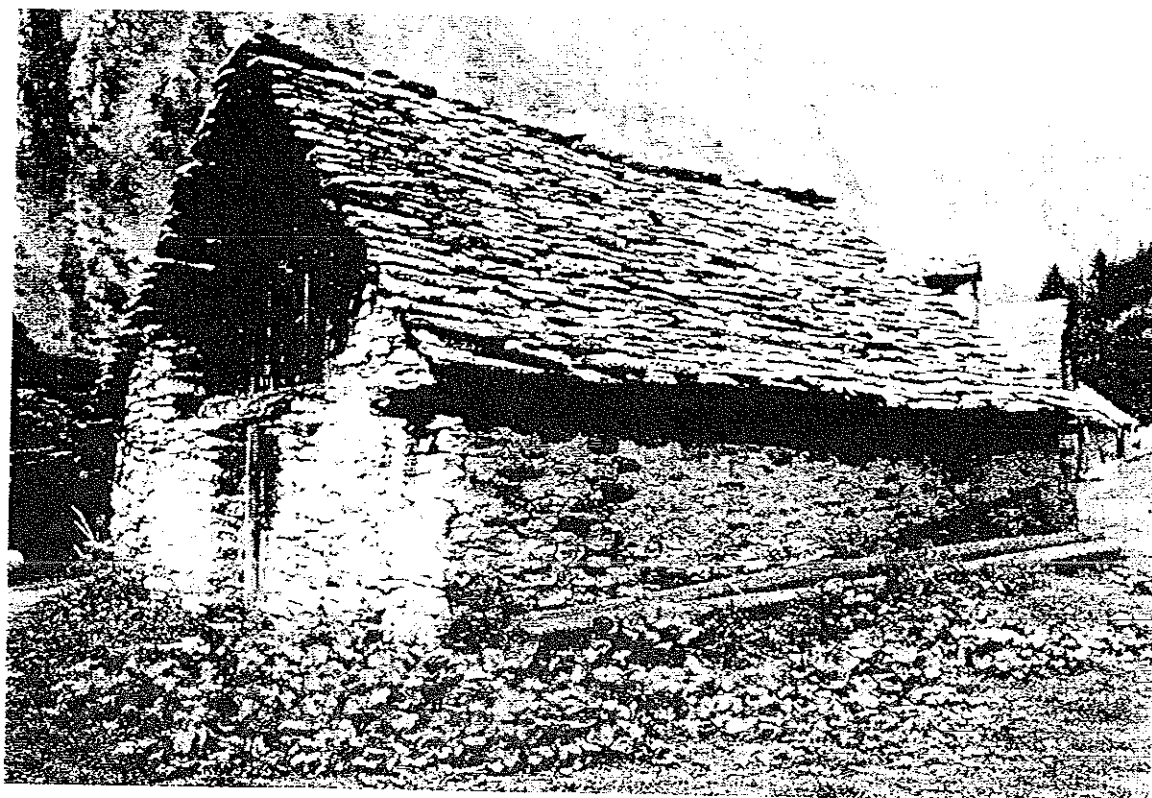
b
CRAMPIOLO edificio 7

Edificio rurale pre 1950 conservato

Manutenzione straordinaria con cambio di destinazione d'uso con limitato aumento di volume (vedi Tabella D) e con limitata apertura di finestre (vedi scheda finestre).

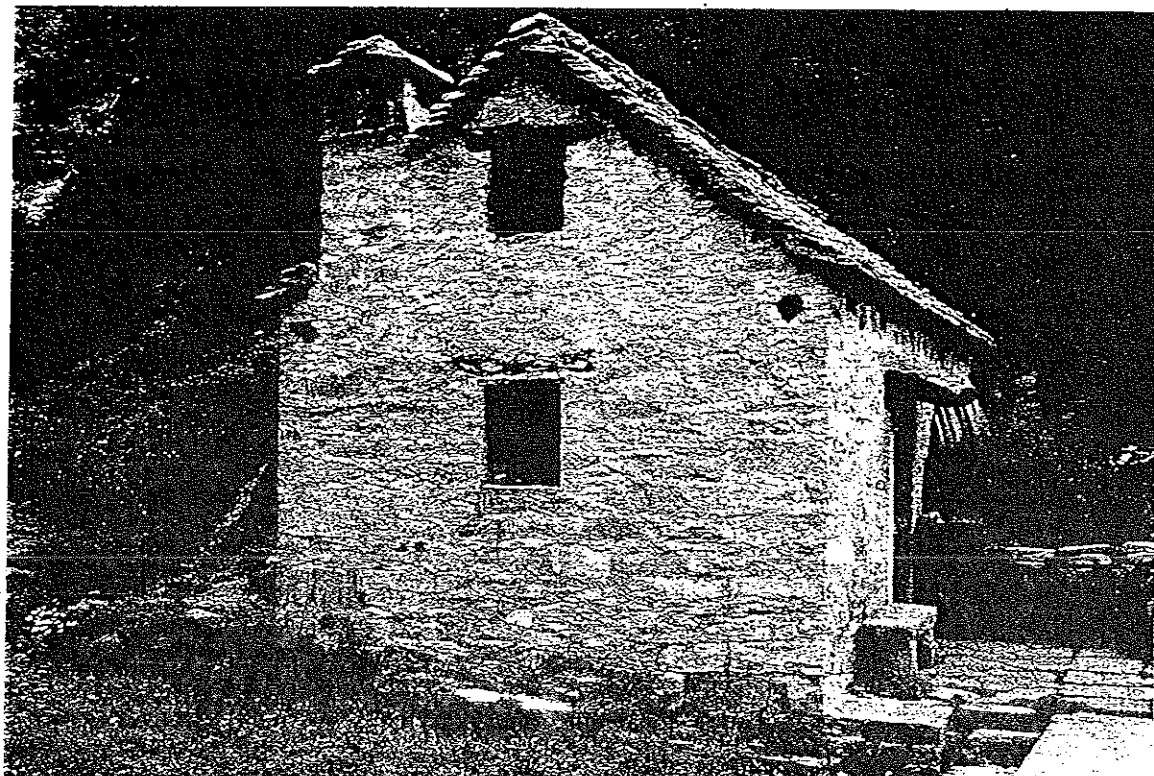
CRAMPIOLO edificio 8

Edificio rurale pre 1950 conservato

Manutenzione straordinaria con cambio di destinazione d'uso senza
aumento di volume e con limitata apertura di finestre
(vedi scheda finestre).

(M.B. casera formaggi)

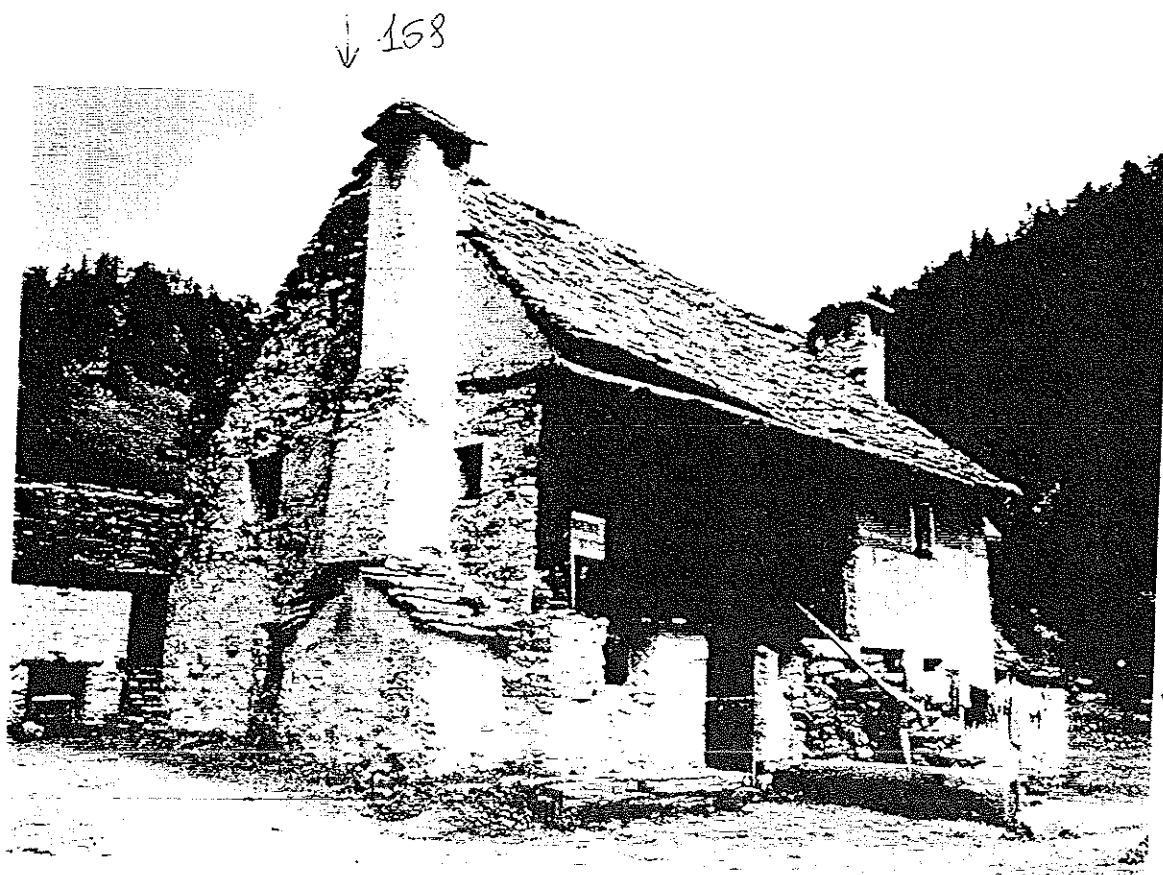
Edificio pre 1950 conservato
Intervento ex art. 10

Manutenzione straordinaria con limitato aumento di volume (Mappale 169)
E' consentito ricostruire il volume aggiunto secondo i criteri della Tabella B
Qualora non fosse possibile prolungare l'edificio di cui al mappale 169,
è consentito il suo ampliamento in altezza come previsto in Tabella D

In particolare nella foto:
Rifare l'intonaco (vedi scheda intonaci)

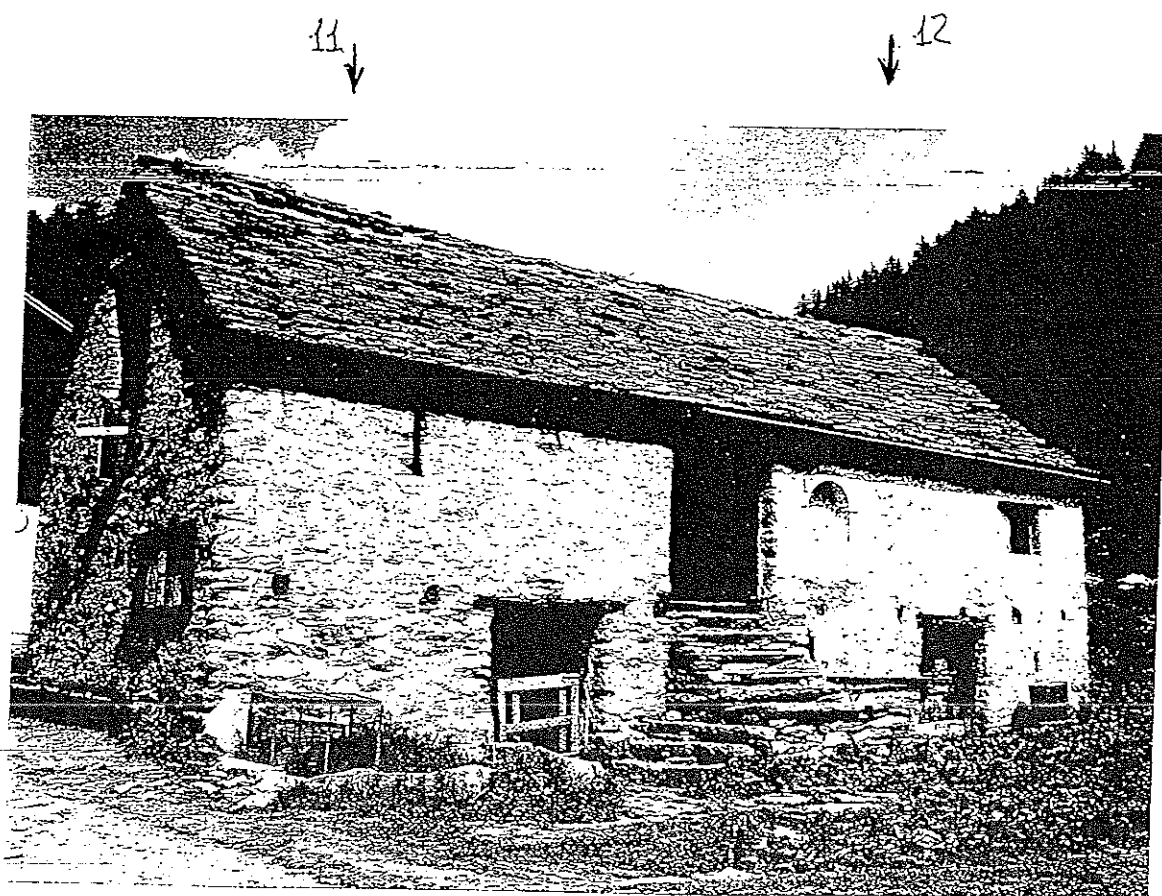
Edificio rurale pre 1950 conservato

Manutenzione straordinaria con cambio di destinazione d'uso senza aumento di volume.

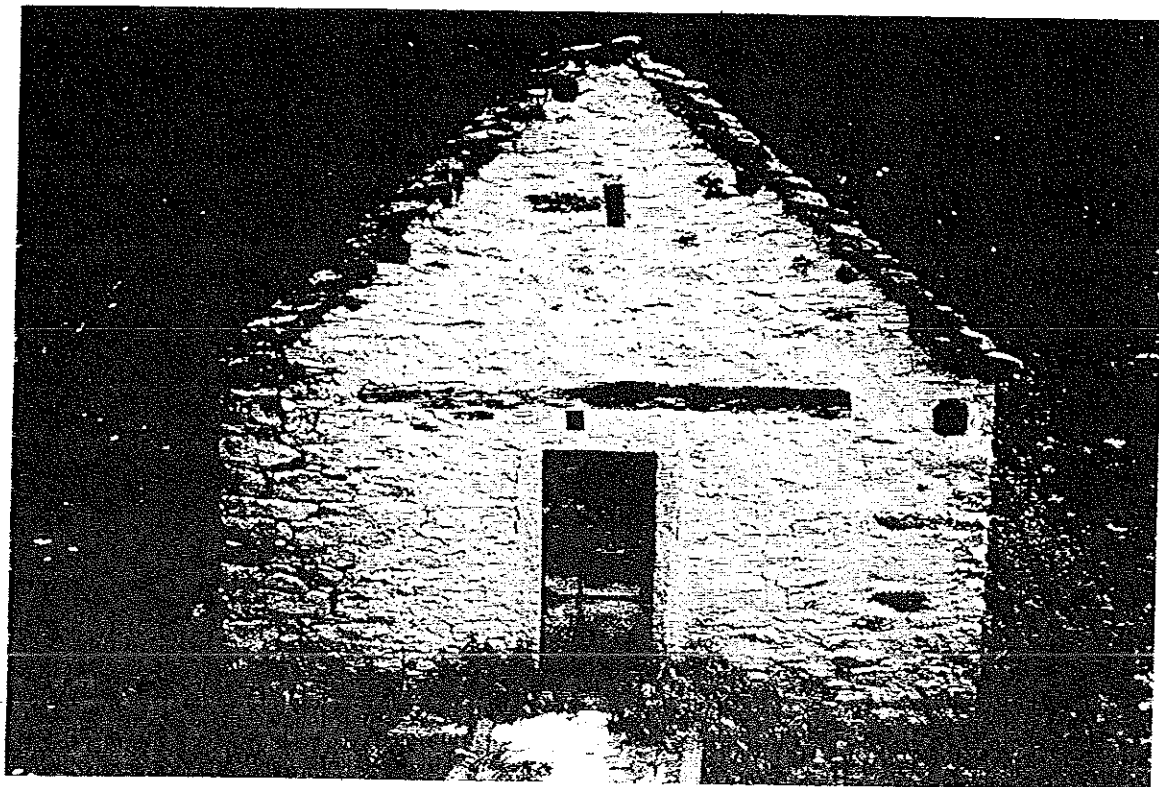
Edificio pre 1950 conservato "Casera formaggio"

Risanamento conservativo con eventuale aumento di volume (Tabella D) fino ad un massimo di un metro sul retro.

Mantenere gli aggetti del tetto e aprire le finestre solo sui lati

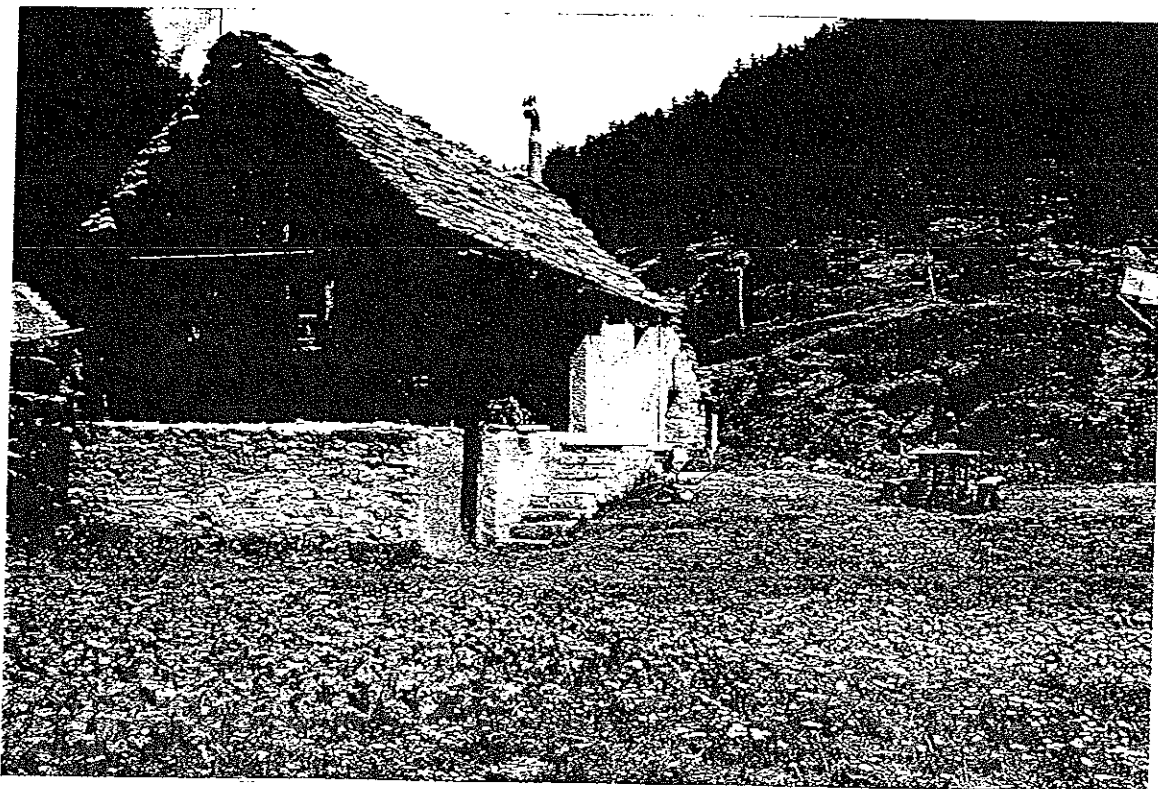
Edificio pre 1950 alterato

Manutenzione straordinaria senza aumento di volume.

In particolare nella foto:

rifare le finestre (vedi scheda finestre);

rifare l'intonaco (vedi scheda intonaci);

ripristinare la pietra a vista del basamento (vedi scheda muratura).

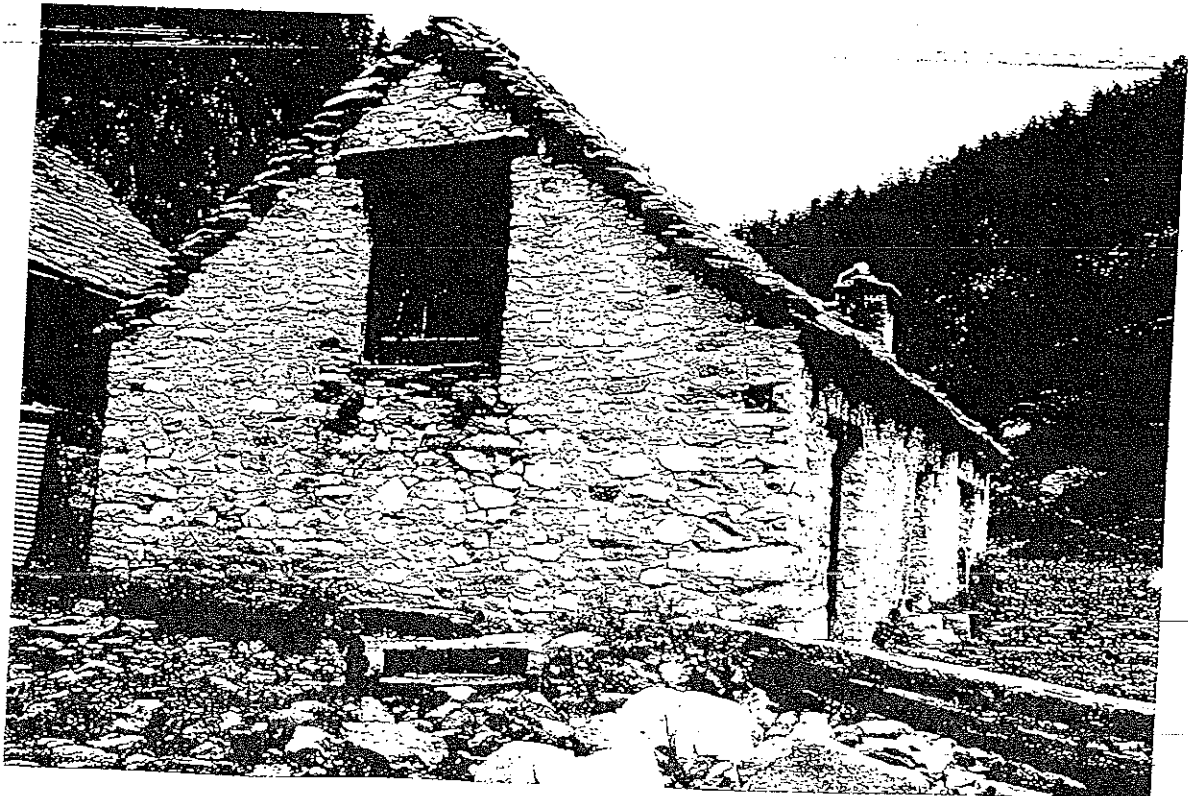
CRAMPIOLO^b edificio 19

Edificio rurale pre 1950 conservato

Manutenzione straordinaria con cambio di destinazione d'uso senza aumento di volume.

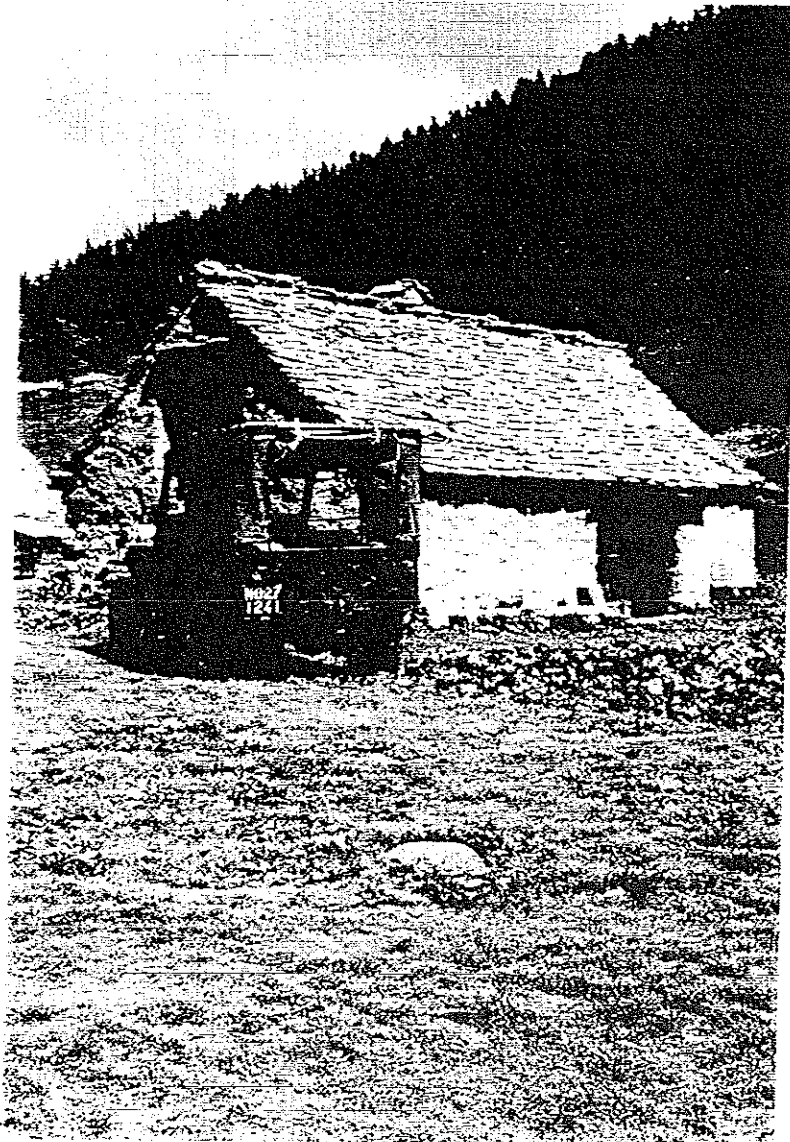
CRAMPIOLO b edificio 20

Edificio rurale pre 1950 conservato
Intervento ex art. 10

Manutenzione straordinaria con cambio di destinazione d'uso con aumento di volume (vedi Tabella D) e con limitata apertura di finestre (vedi Scheda Finestre). L'edificio può essere allungato al massimo di un metro.

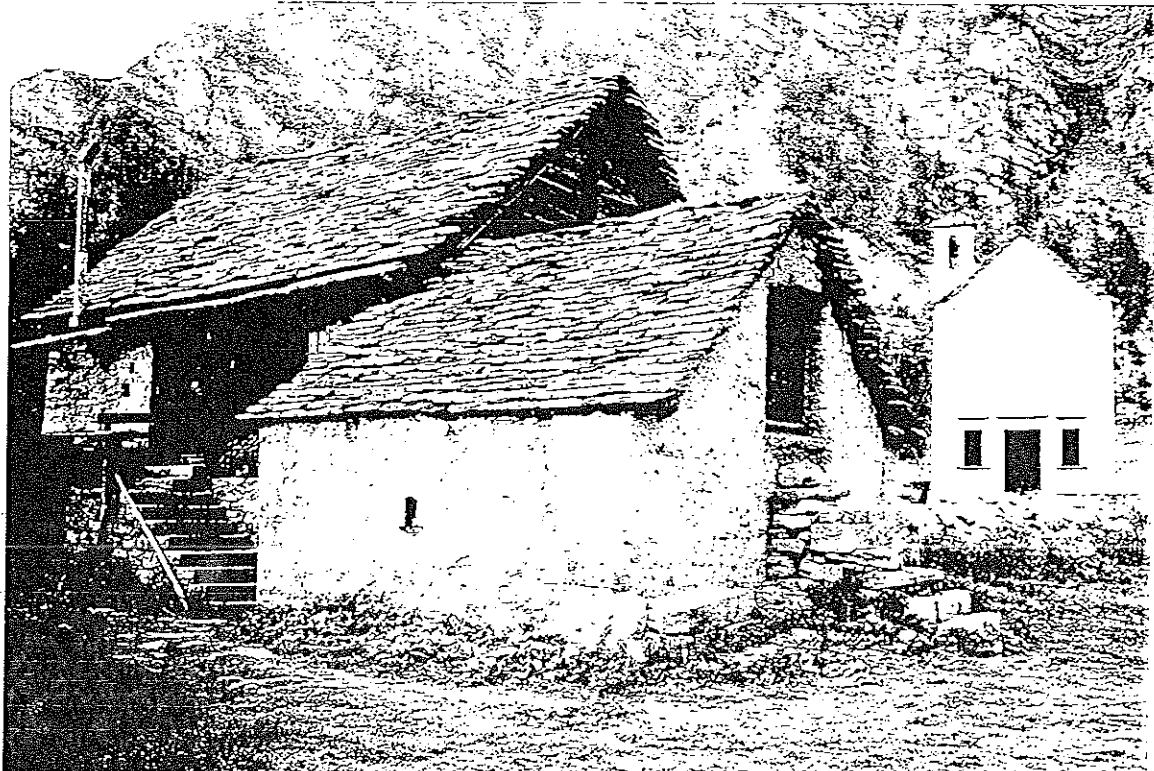
b
Crampio edificio 21

Edificio pre 1950 conservato
Intervento ex art. 10

Edificio 21a): restauro conservativo
Edificio 21b): risanamento conservativo

In particolare nella foto:

- sistemare in pietra a vista lo zoccolo e l'intonaco della parte posteriore
- eseguire il parapetto della scaletta (vedi scheda parapetti) e togliere la lamiera
- eseguire il comignolo (vedi scheda comignoli)

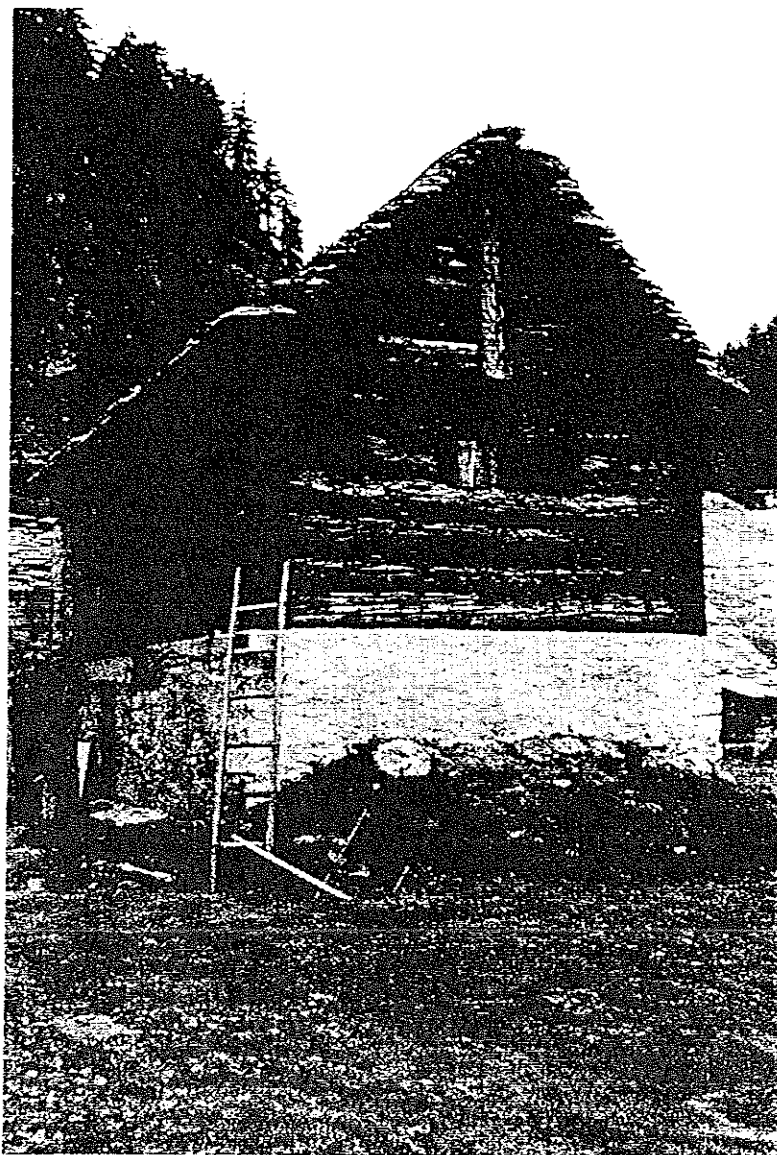
b
CRAMPIOLO edificio 22

Edificio pre 1950 conservato (edificio di eccezionale pregio, probabilmente molto antico: XVI sec.)

Manutenzione straordinaria senza aumento di volume.

In particolare nella foto:

ripristinare la pietra a vista del basamento (vedi scheda muratura).

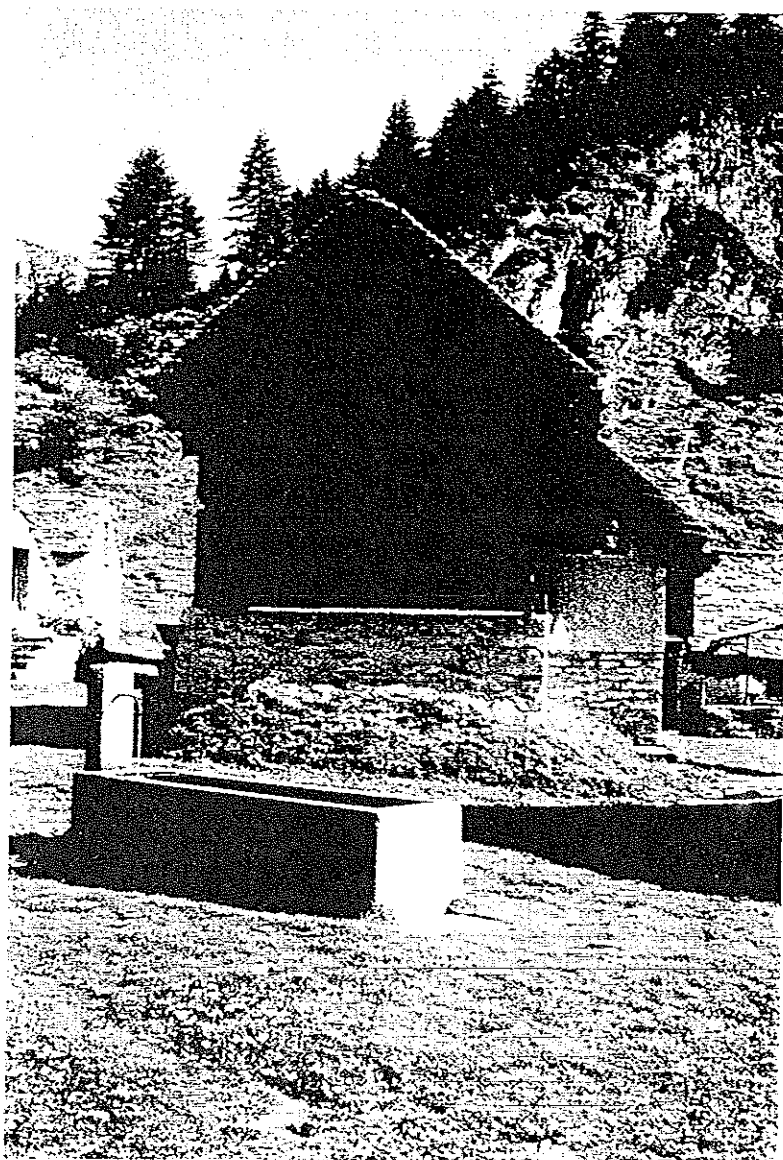
Nota: le modifiche realizzate nel corso della redazione di questo piano paesistico, pur realizzate con rispetto della volumetria complessiva, hanno purtroppo alterato la "eccezionale" qualità formale di questo edificio, probabilmente uno dei più antichi. In particolare è stata eliminata la pietra nella parte posteriore per sostituirla con blocchetti di cemento; è stato leggermente alterato il tetto; sono state cambiate le proporzioni della facciata, con una leggera sopraelevazione del tetto; sono state modificate le aperture.

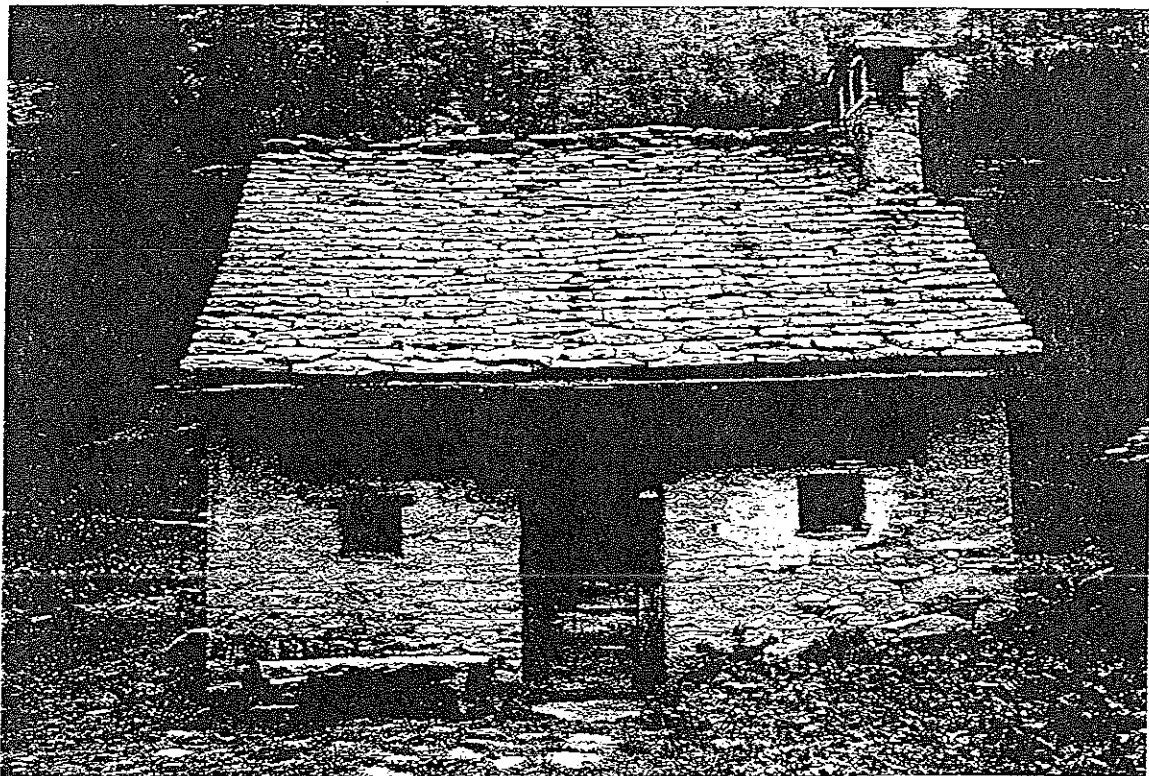
CRAMPIOLO edificio 23

Edificio pre 1950 conservato
Intervento ex art. 40
Restauro conservativo senza aumento di volume.
Rifare il volume aggiunto secondo i criteri della tabella B.

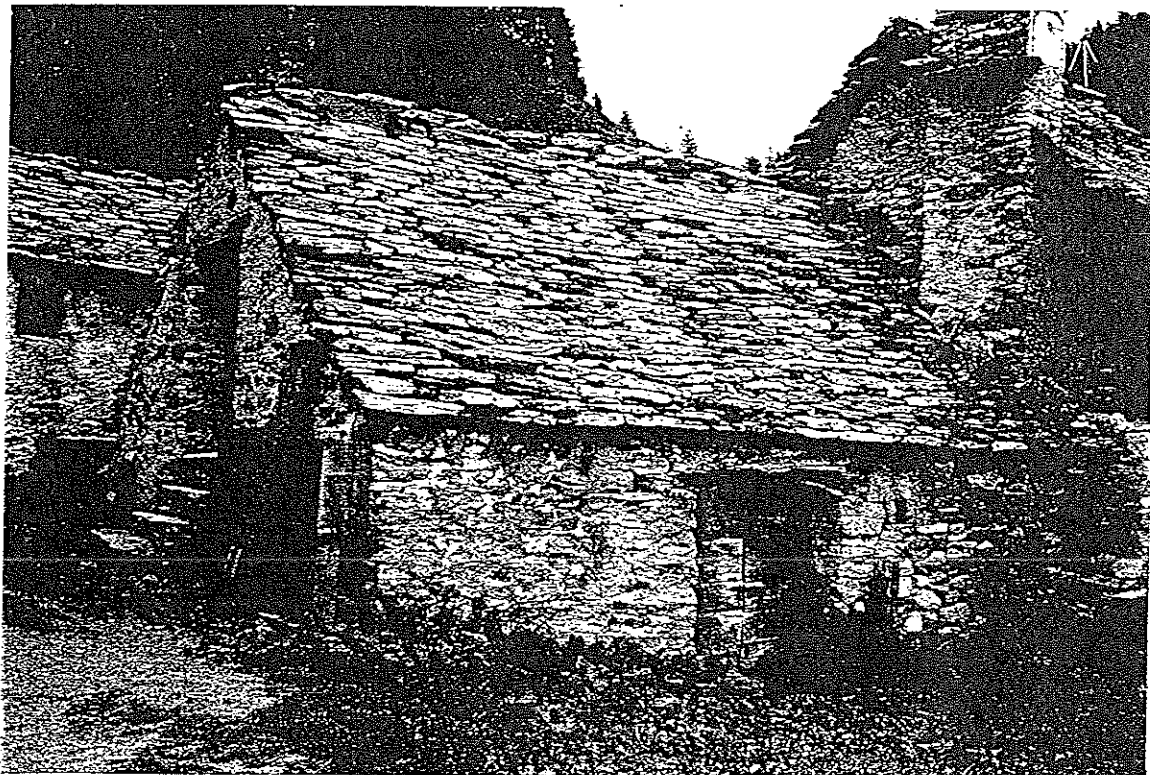
Edificio rurale pre 1950 conservato

Manutenzione straordinaria con cambio di destinazione d'uso e con limitato aumento di volume (vedi tabella D).

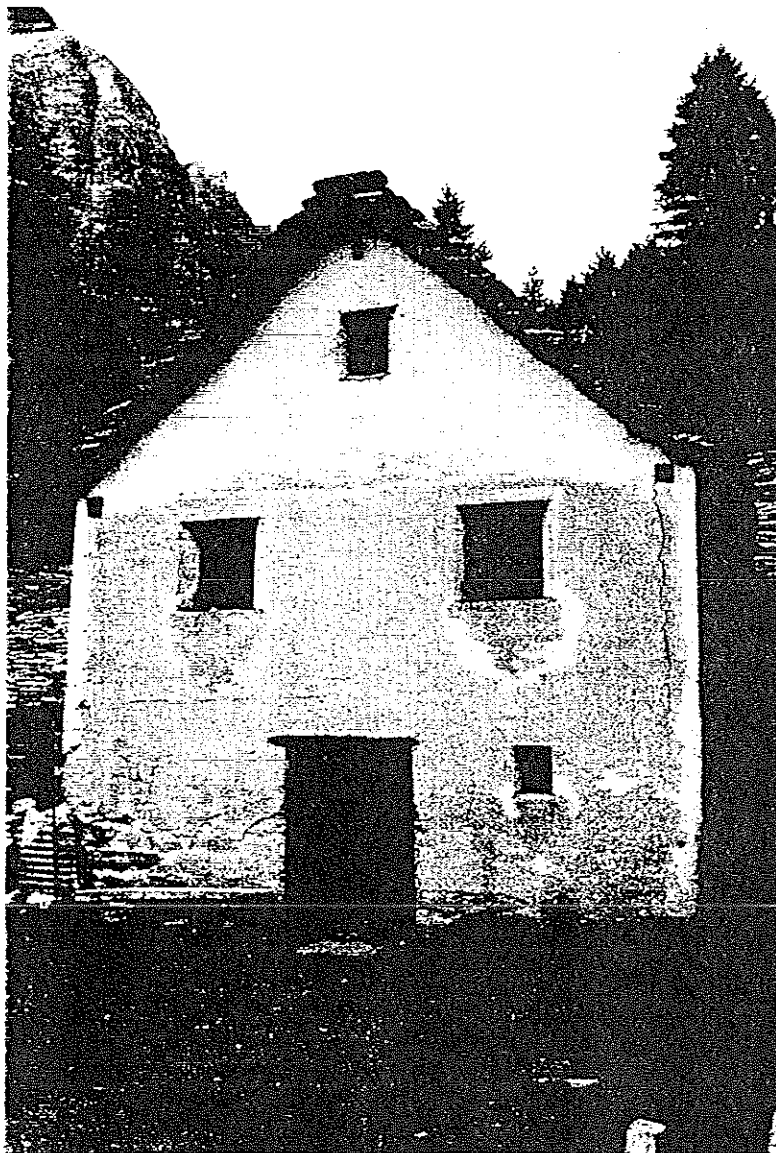
CRAMPIOLO edifici 31 - 32

Edifici pre 1950 conservati

Manutenzione straordinaria senza aumento di volume.

In particolare nella foto:

restaurare le finestre (vedi scheda finestre);

restaurare l'intonaco (vedi scheda intonaci).

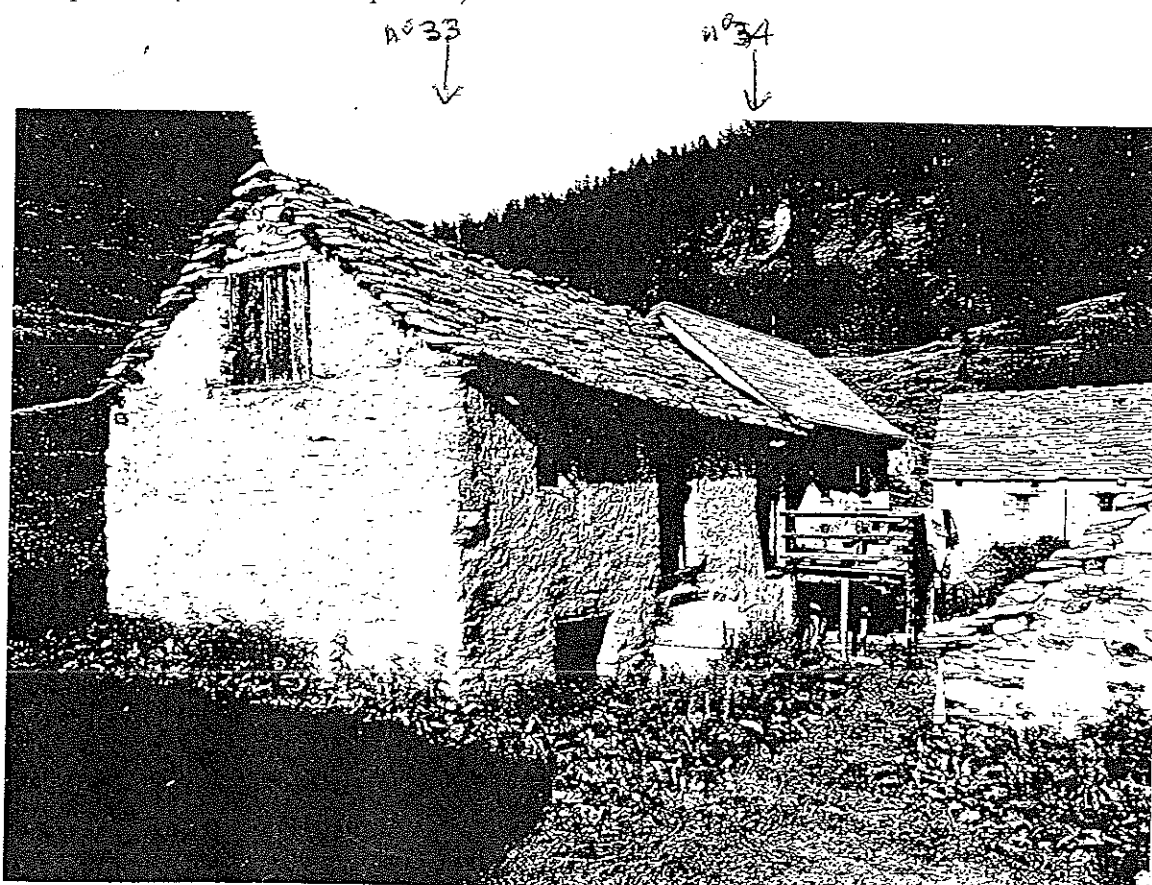
Edificio pre 1950 conservato

Edificio pre 1950 alterato

In particolare nella foto:

- ricostruire la scala (vedi scheda scale)

- rifare l'intonaco (vedi scheda intonaci)
- rifare la copertura (vedi scheda coperture)

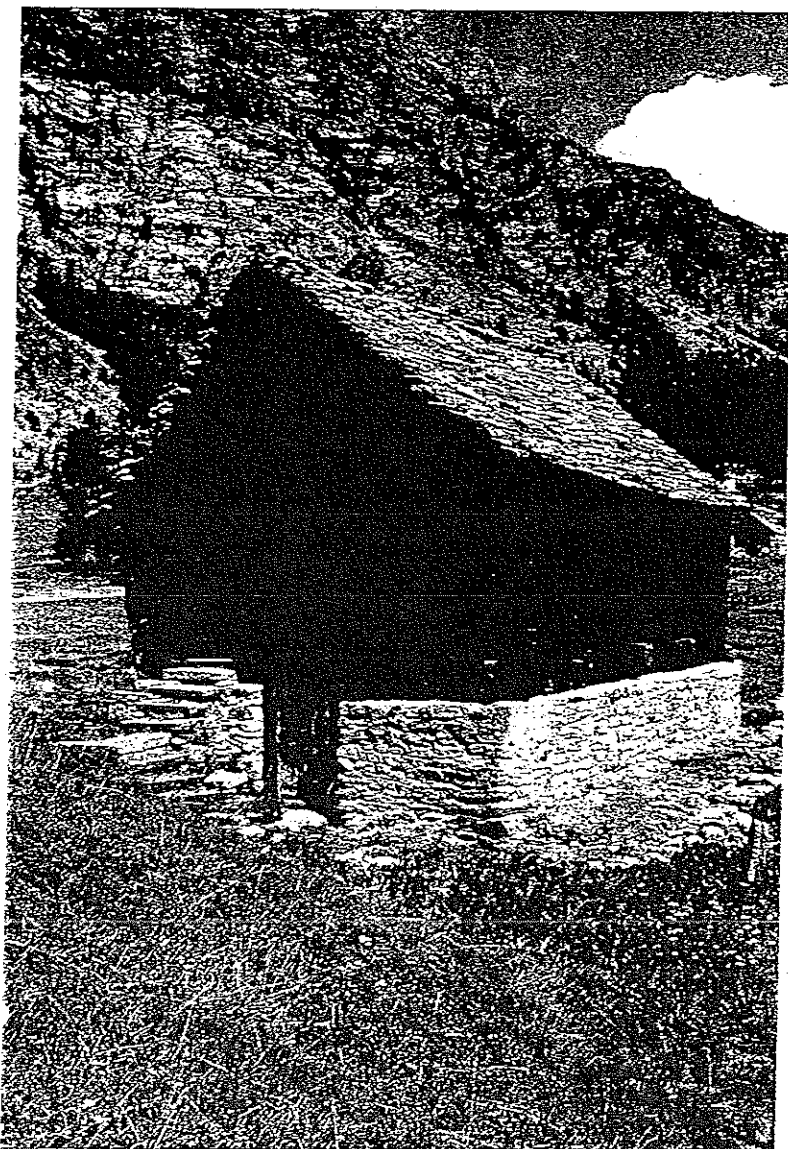
Edificio rurale pre 1950 conservato

Intervento ex art. 10

Manutenzione straordinaria con cambio di destinazione d'uso senza aumento di volume (vedi tabella A) e con limitata apertura di finestra (vedi scheda finestre).

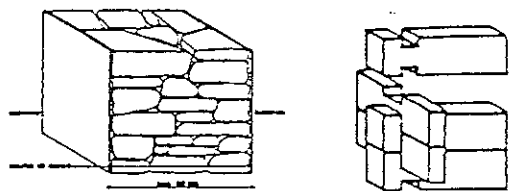
<p>elementi storici</p> <p>//</p>																						
<p>muri</p>

<p>SETTORIALI: MURATURA DI PIETRA E BLOCCHI</p>	<p>solai/volte</p>
