#### PIANO PAESISTICO DELLA ZONA DI SALVAGUARDIA DELL'ALPE DEVERO

### NORME DI ATTUAZIONE

## SCHEDA EDIFICI

### CRAMPIOLO b

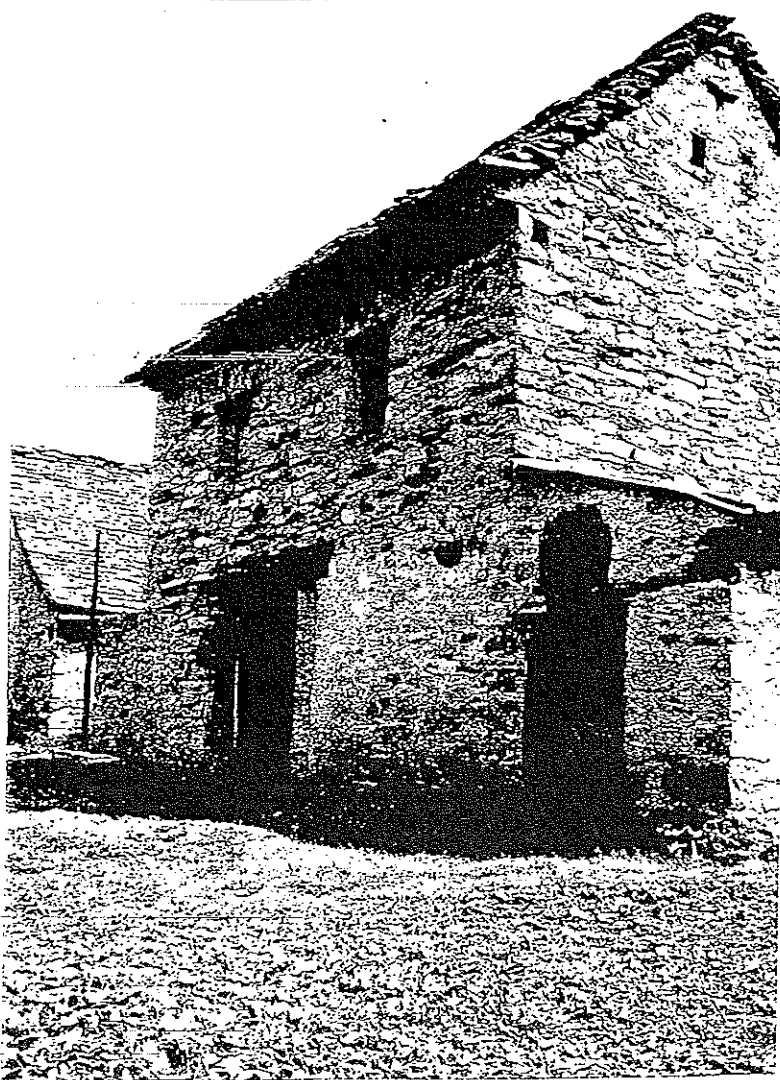
Edificio pre 1950 conservato

Intervento ex art. 40

Manutenzione straordinaria senza aumento di volume.

In particolare nella foto: ...

rifare la copertura del volume aggiunto (vedi scheda coperture).

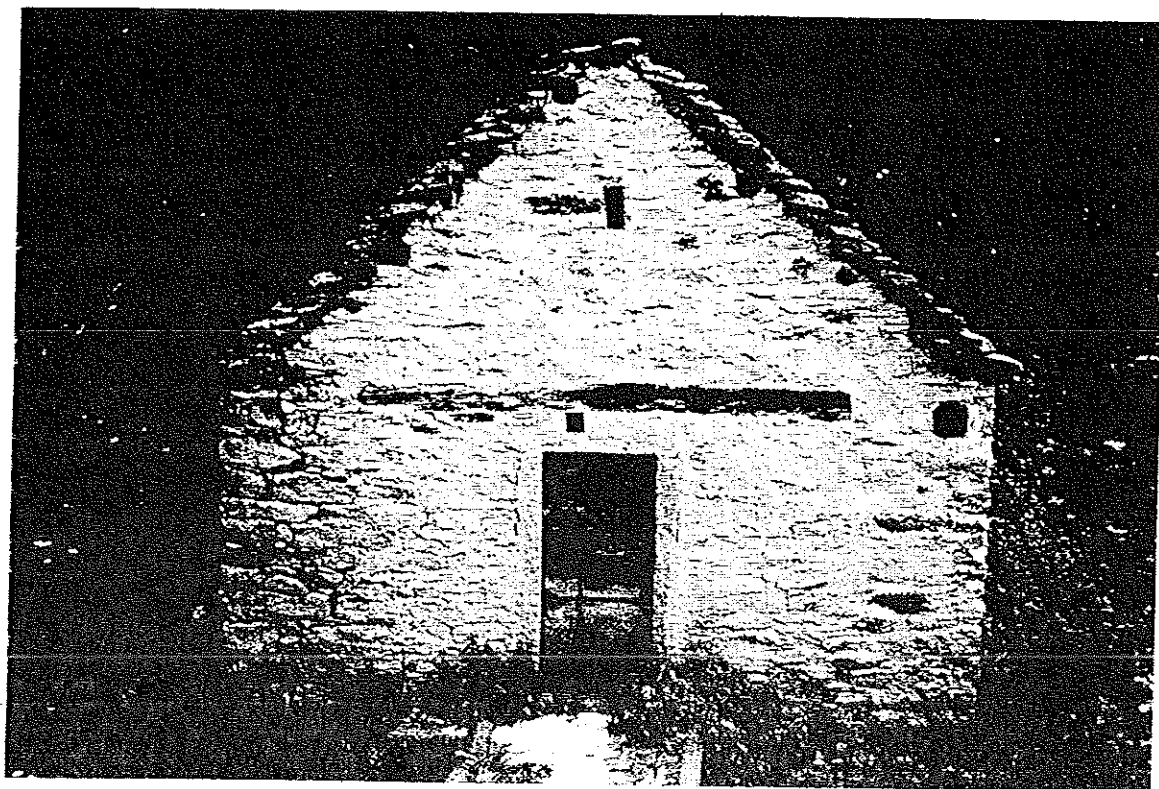
Edificio pre 1950 conservato "Casera formaggio"

Intervento ex articolo 10

Risanamento conservativo con eventuale aumento di volume (Tabella D) fino ad un massimo di un metro sul retro.

Mantenere gli aggetti del tetto e aprire le finestre solo sui lati

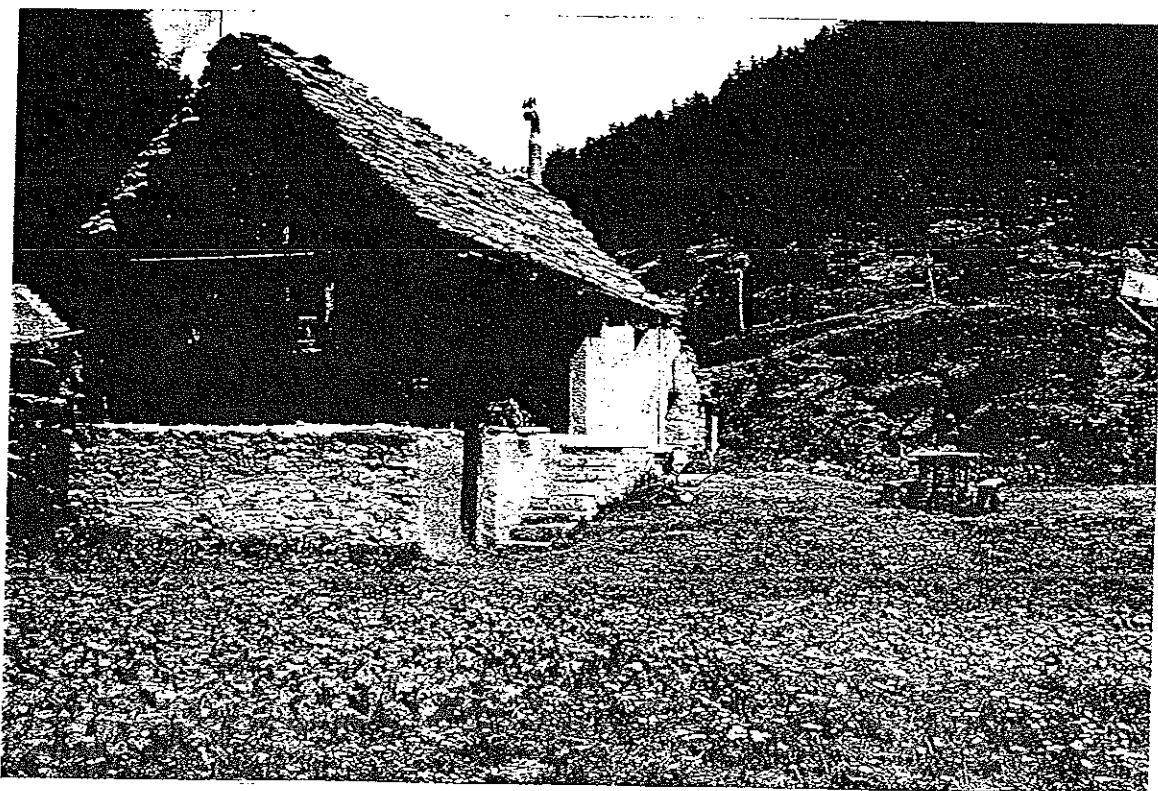
Edificio pre 1950 alterato

Intervento ex art. 40

Manutenzione straordinaria senza aumento di volume.

In particolare nella foto:

rifare le finestre (vedi scheda finestre);

rifare l'intonaco (vedi scheda intonaci);

ripristinare la pietra a vista del basamento (vedi scheda muratura).

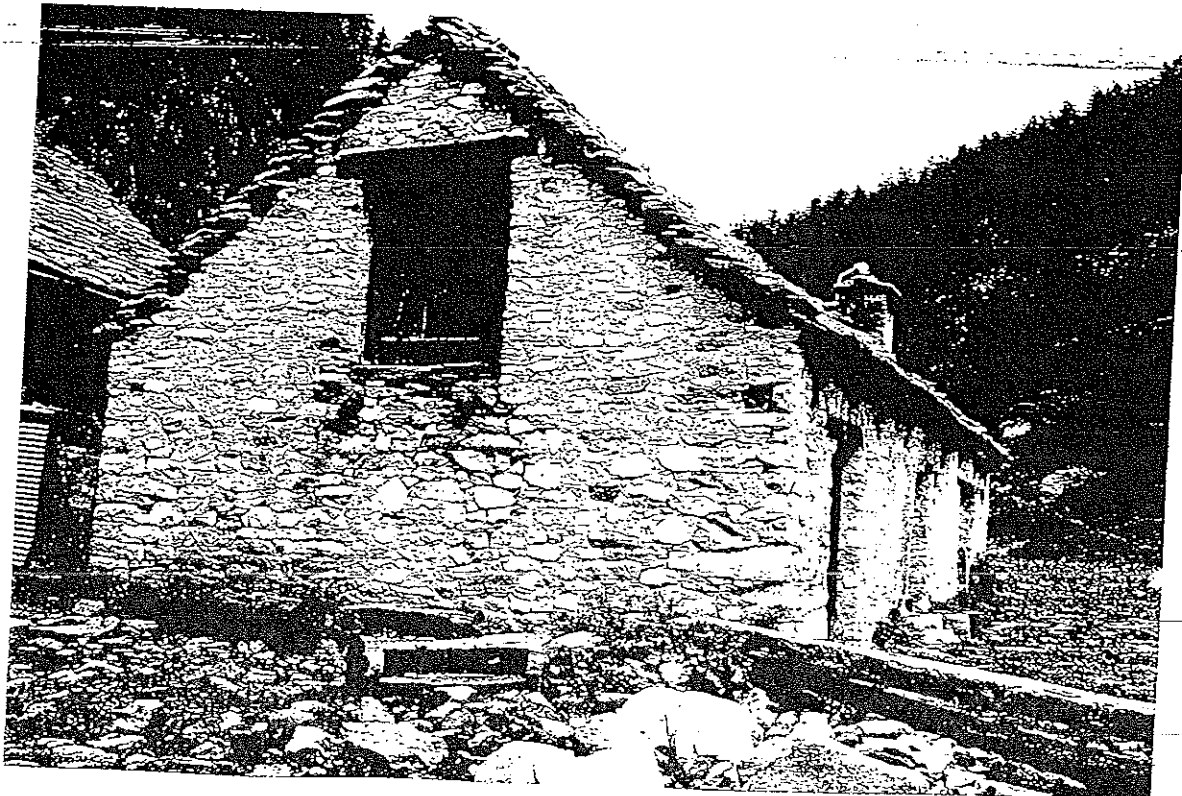
Edificio rurale pre 1950 conservato

Intervento ex art. 10

Manutenzione straordinaria con cambio di destinazione d'uso senza aumento di volume.

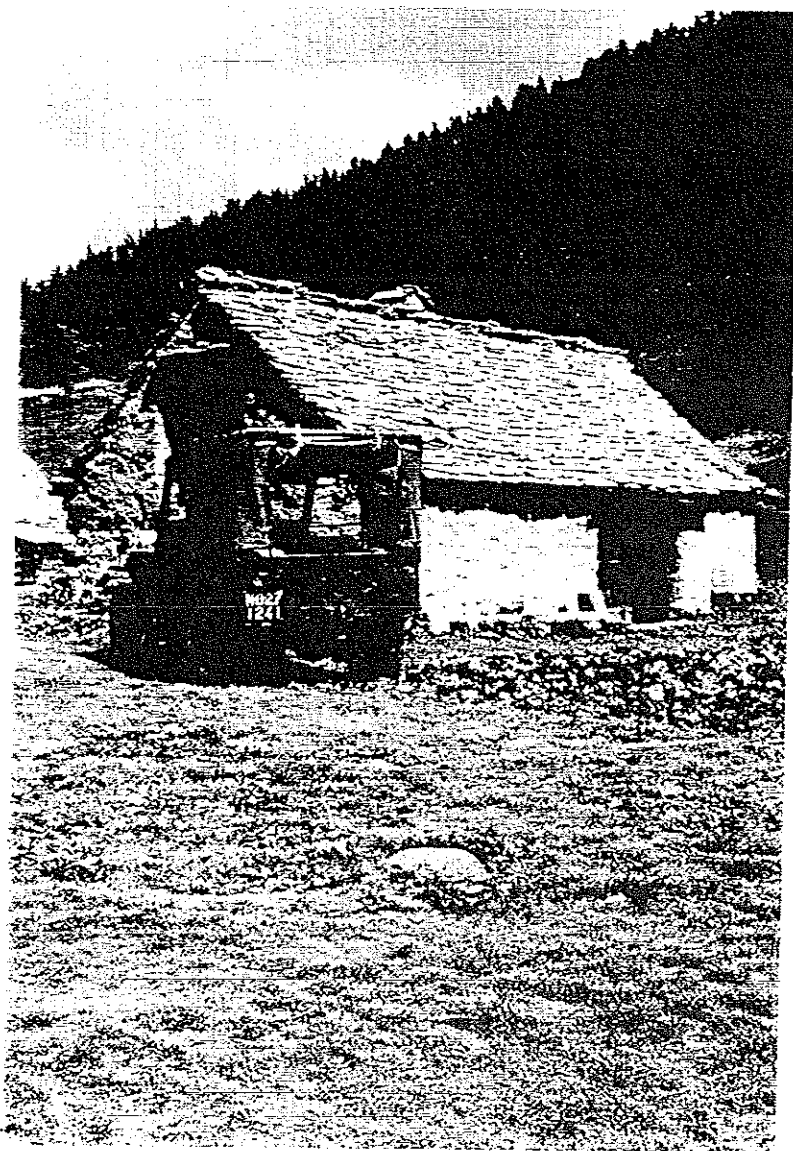
CRAMPIOLO b edificio 20

Edificio rurale pre 1950 conservato  
Intervento ex art. 10

Manutenzione straordinaria con cambio di destinazione d'uso con aumento di volume (vedi Tabella D) e con limitata apertura di finestre (vedi Scheda Finestre). L'edificio può essere allungato al massimo di un metro.

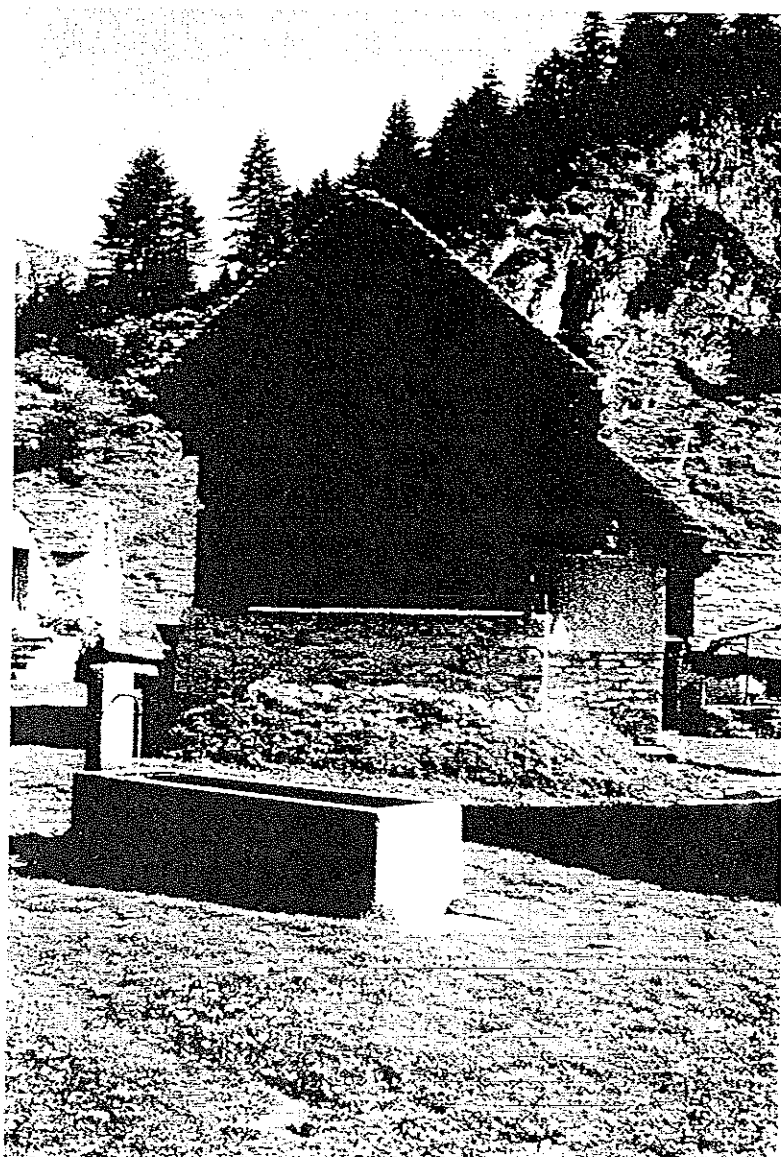
b  
CRAMPIOLO edificio 22

Edificio pre 1950 conservato (edificio di eccezionale pregio, probabilmente molto antico: XVI sec.)

Intervento ex art. 10

Nota: le modifiche realizzate nel corso della redazione di questo piano paesistico, pur realizzate con rispetto della volumetria complessiva, hanno purtroppo alterato la "eccezionale" qualità formale di questo edificio, probabilmente uno dei più antichi. In particolare è stata eliminata la pietra nella parte posteriore per sostituirla con blocchetti di cemento; è stato leggermente alterato il tetto; sono state cambiate le proporzioni della facciata, con una leggera sopraelevazione del tetto; sono state modificate le aperture.

Manutenzione straordinaria senza aumento di volume.

In particolare nella foto:

ripristinare la pietra a vista del basamento (vedi scheda muratura).

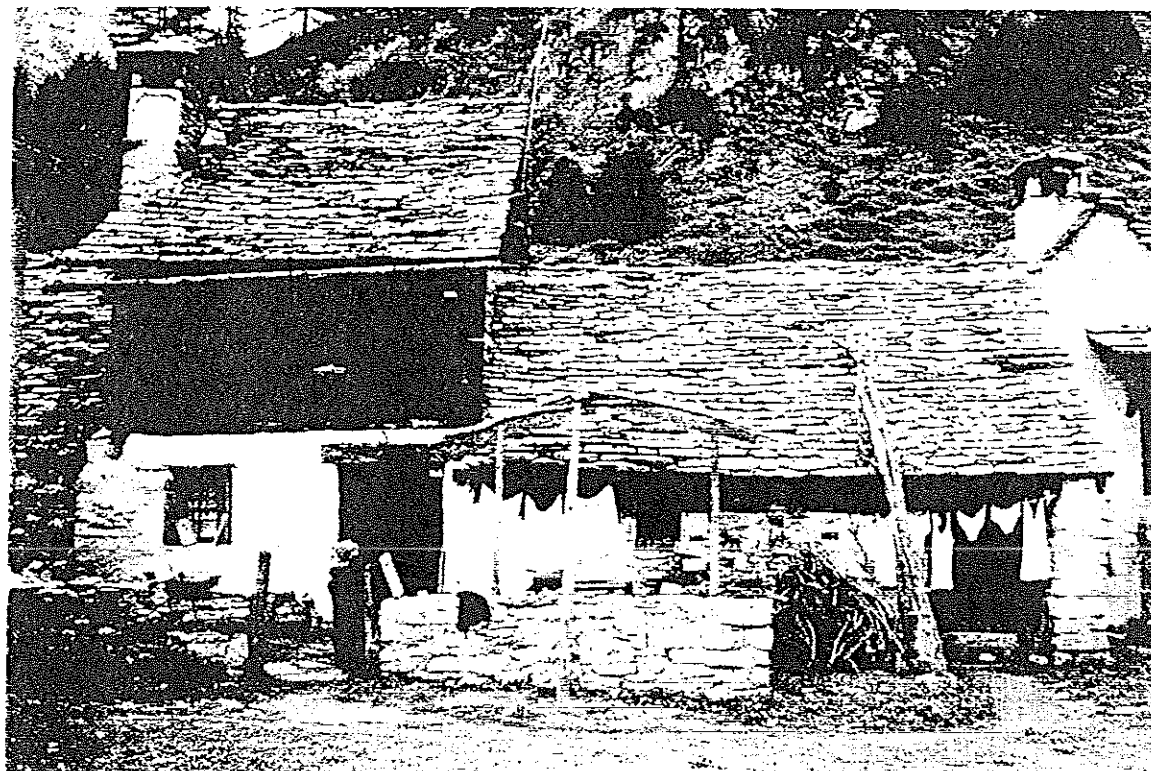
CRAMPIOLO b edifici 27 28

Edificio 27

Edificio pre 1950 conservato (casa settecentesca)

Intervento ex art. 10

Edificio 28

Ristrutturazione edilizia senza aumento di volume

Demolire il volume aggiunto senza alterare il perimetro originario

Ristrutturazione edilizia con limitato aumento di volume (vedi Tabella D) e limitata apertura di finestre (vedi scheda finestre)

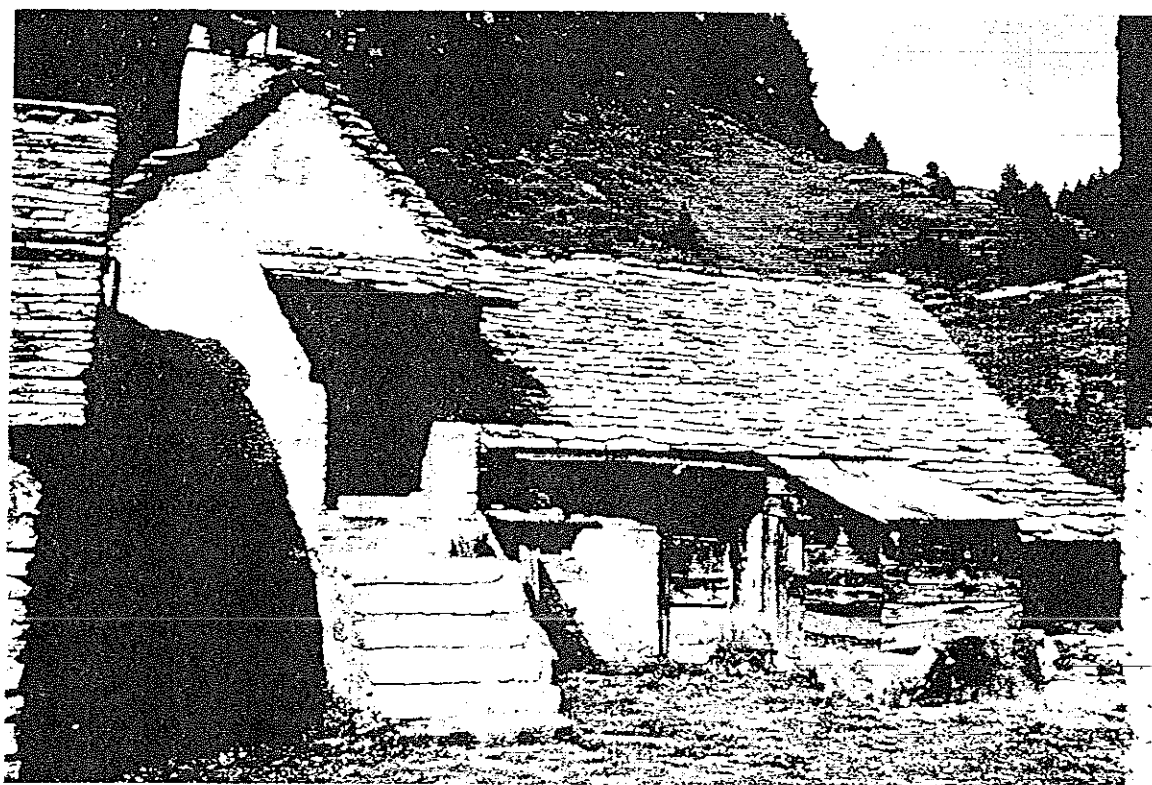
CRAMPIOLO b edificio 29

Edificio pre 1950 conservato (casa settecentesca)  
Intervento ex art. 10

Rifare il volume aggiunto sul retro secondo i criteri della Tabella B  
Rifare la parte con tetto in lamiera (vedi Scheda coperture)

Edificio 29a: risanamento conservativo senza aumento di volume (parte alta)

Edificio 29b: manutenzione straordinaria con recupero del volume sul retro (parte bassa) con i criteri della Tabella D.

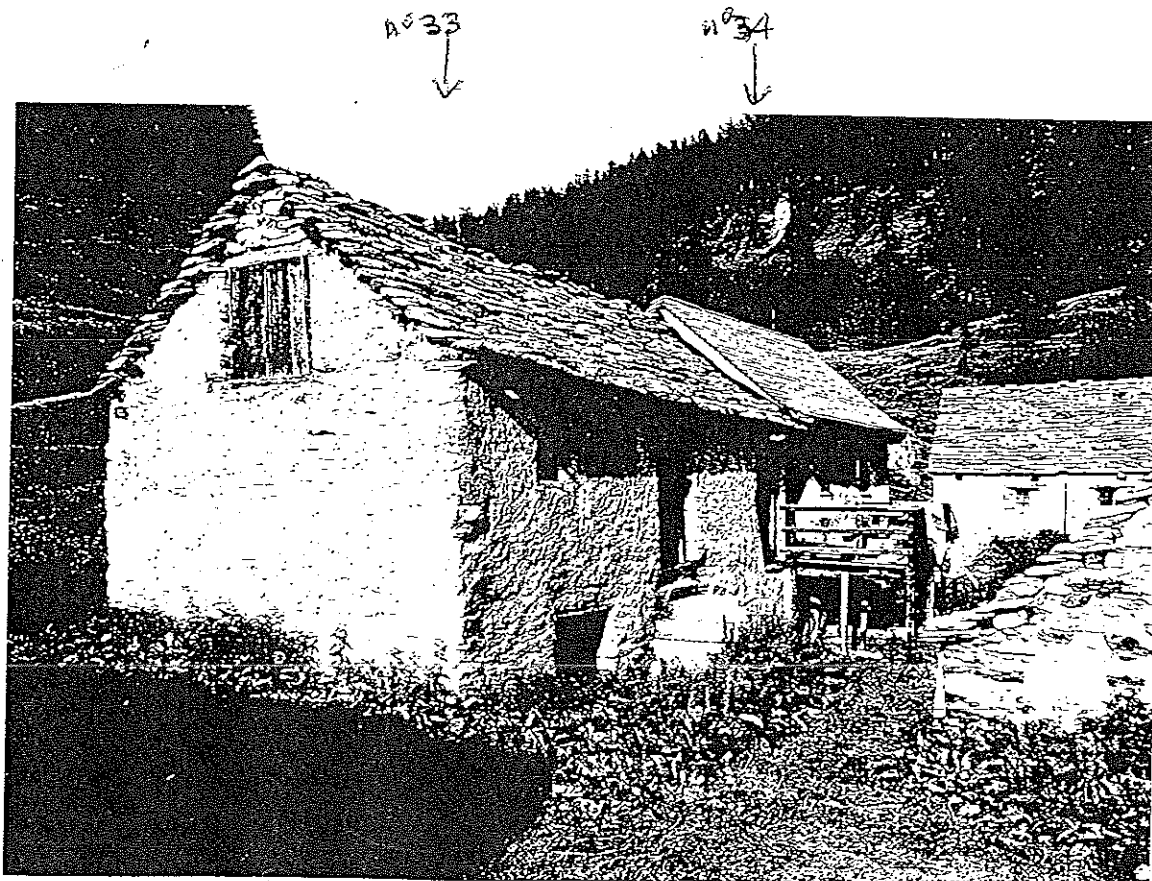
### Edificio 33

Edificio pre 1950 conservato

Intervento ex art. 10

### Edificio 34

Edificio pre 1950 alterato

Manutenzione straordinaria senza aumento di volume

In particolare nella foto:

- ricostruire la scala (vedi scheda scale)

- rifare l'intonaco (vedi scheda intonaci)
- rifare la copertura (vedi scheda coperture)

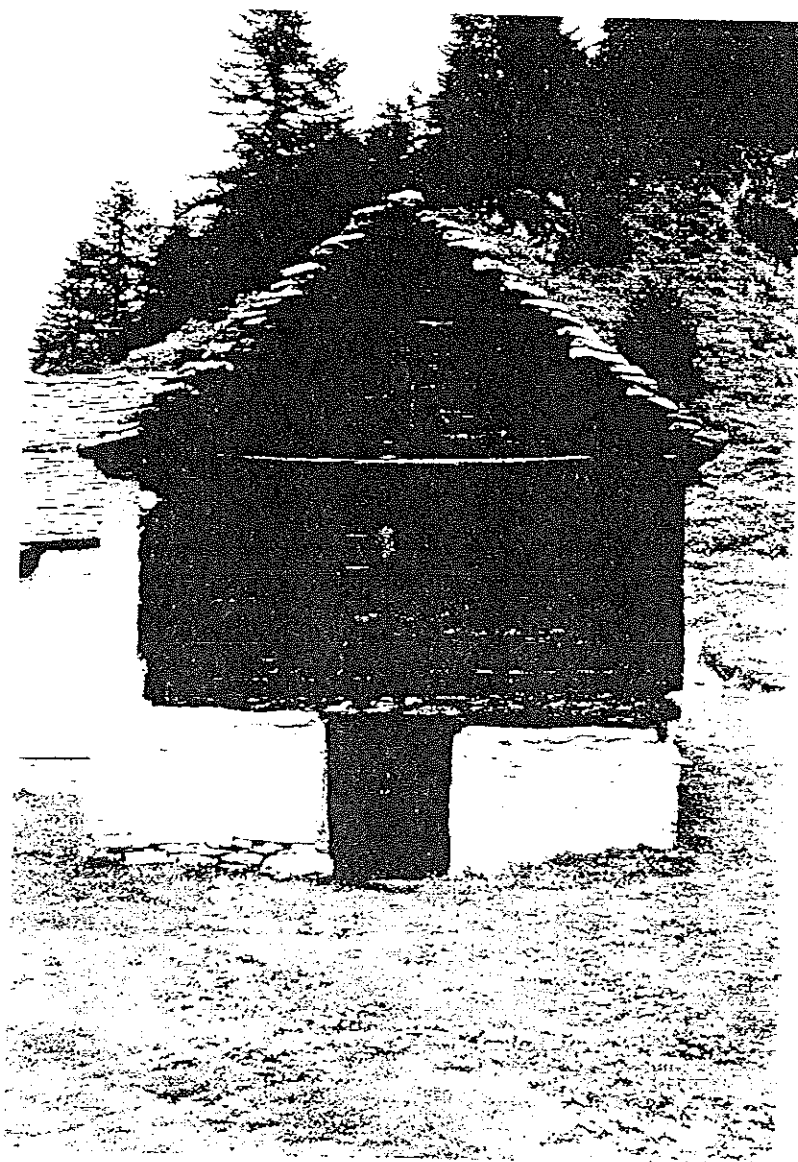
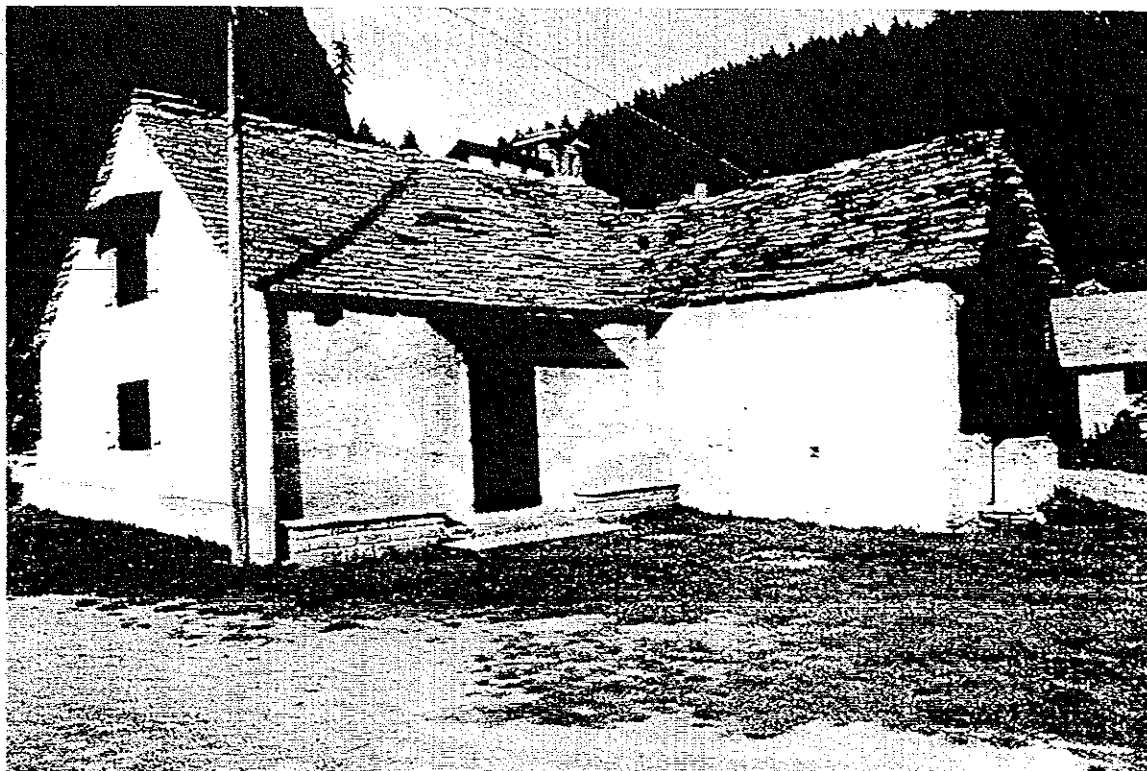
CRAMPIOLO edificio 35

Edificio pre 1950 costituito da un corpo di fabbrica conservato, di particolare pregio (edificio 35a) ed uno adiacente alterato (edificio 35b)

Edificio 35a

Intervento ex art. 10

Edificio 35b:

Interventi ex articolo 10

Restauro conservativo

Manutenzione straordinaria senza aumento di volume

In particolare nella foto:

- ricostruire il tetto
- rifare le finestre (vedi scheda finestre)
- rifare le porte (vedi scheda porte)
- rifare l'intonaco (vedi scheda intonaco)
