#### PIANO PAESISTICO DELLA ZONA DI SALVAGUARDIA DELL'ALPE DEVERO

### NORME DI ATTUAZIONE

#### SCHEDE E TABELLE

#### CRAMPIOLO b

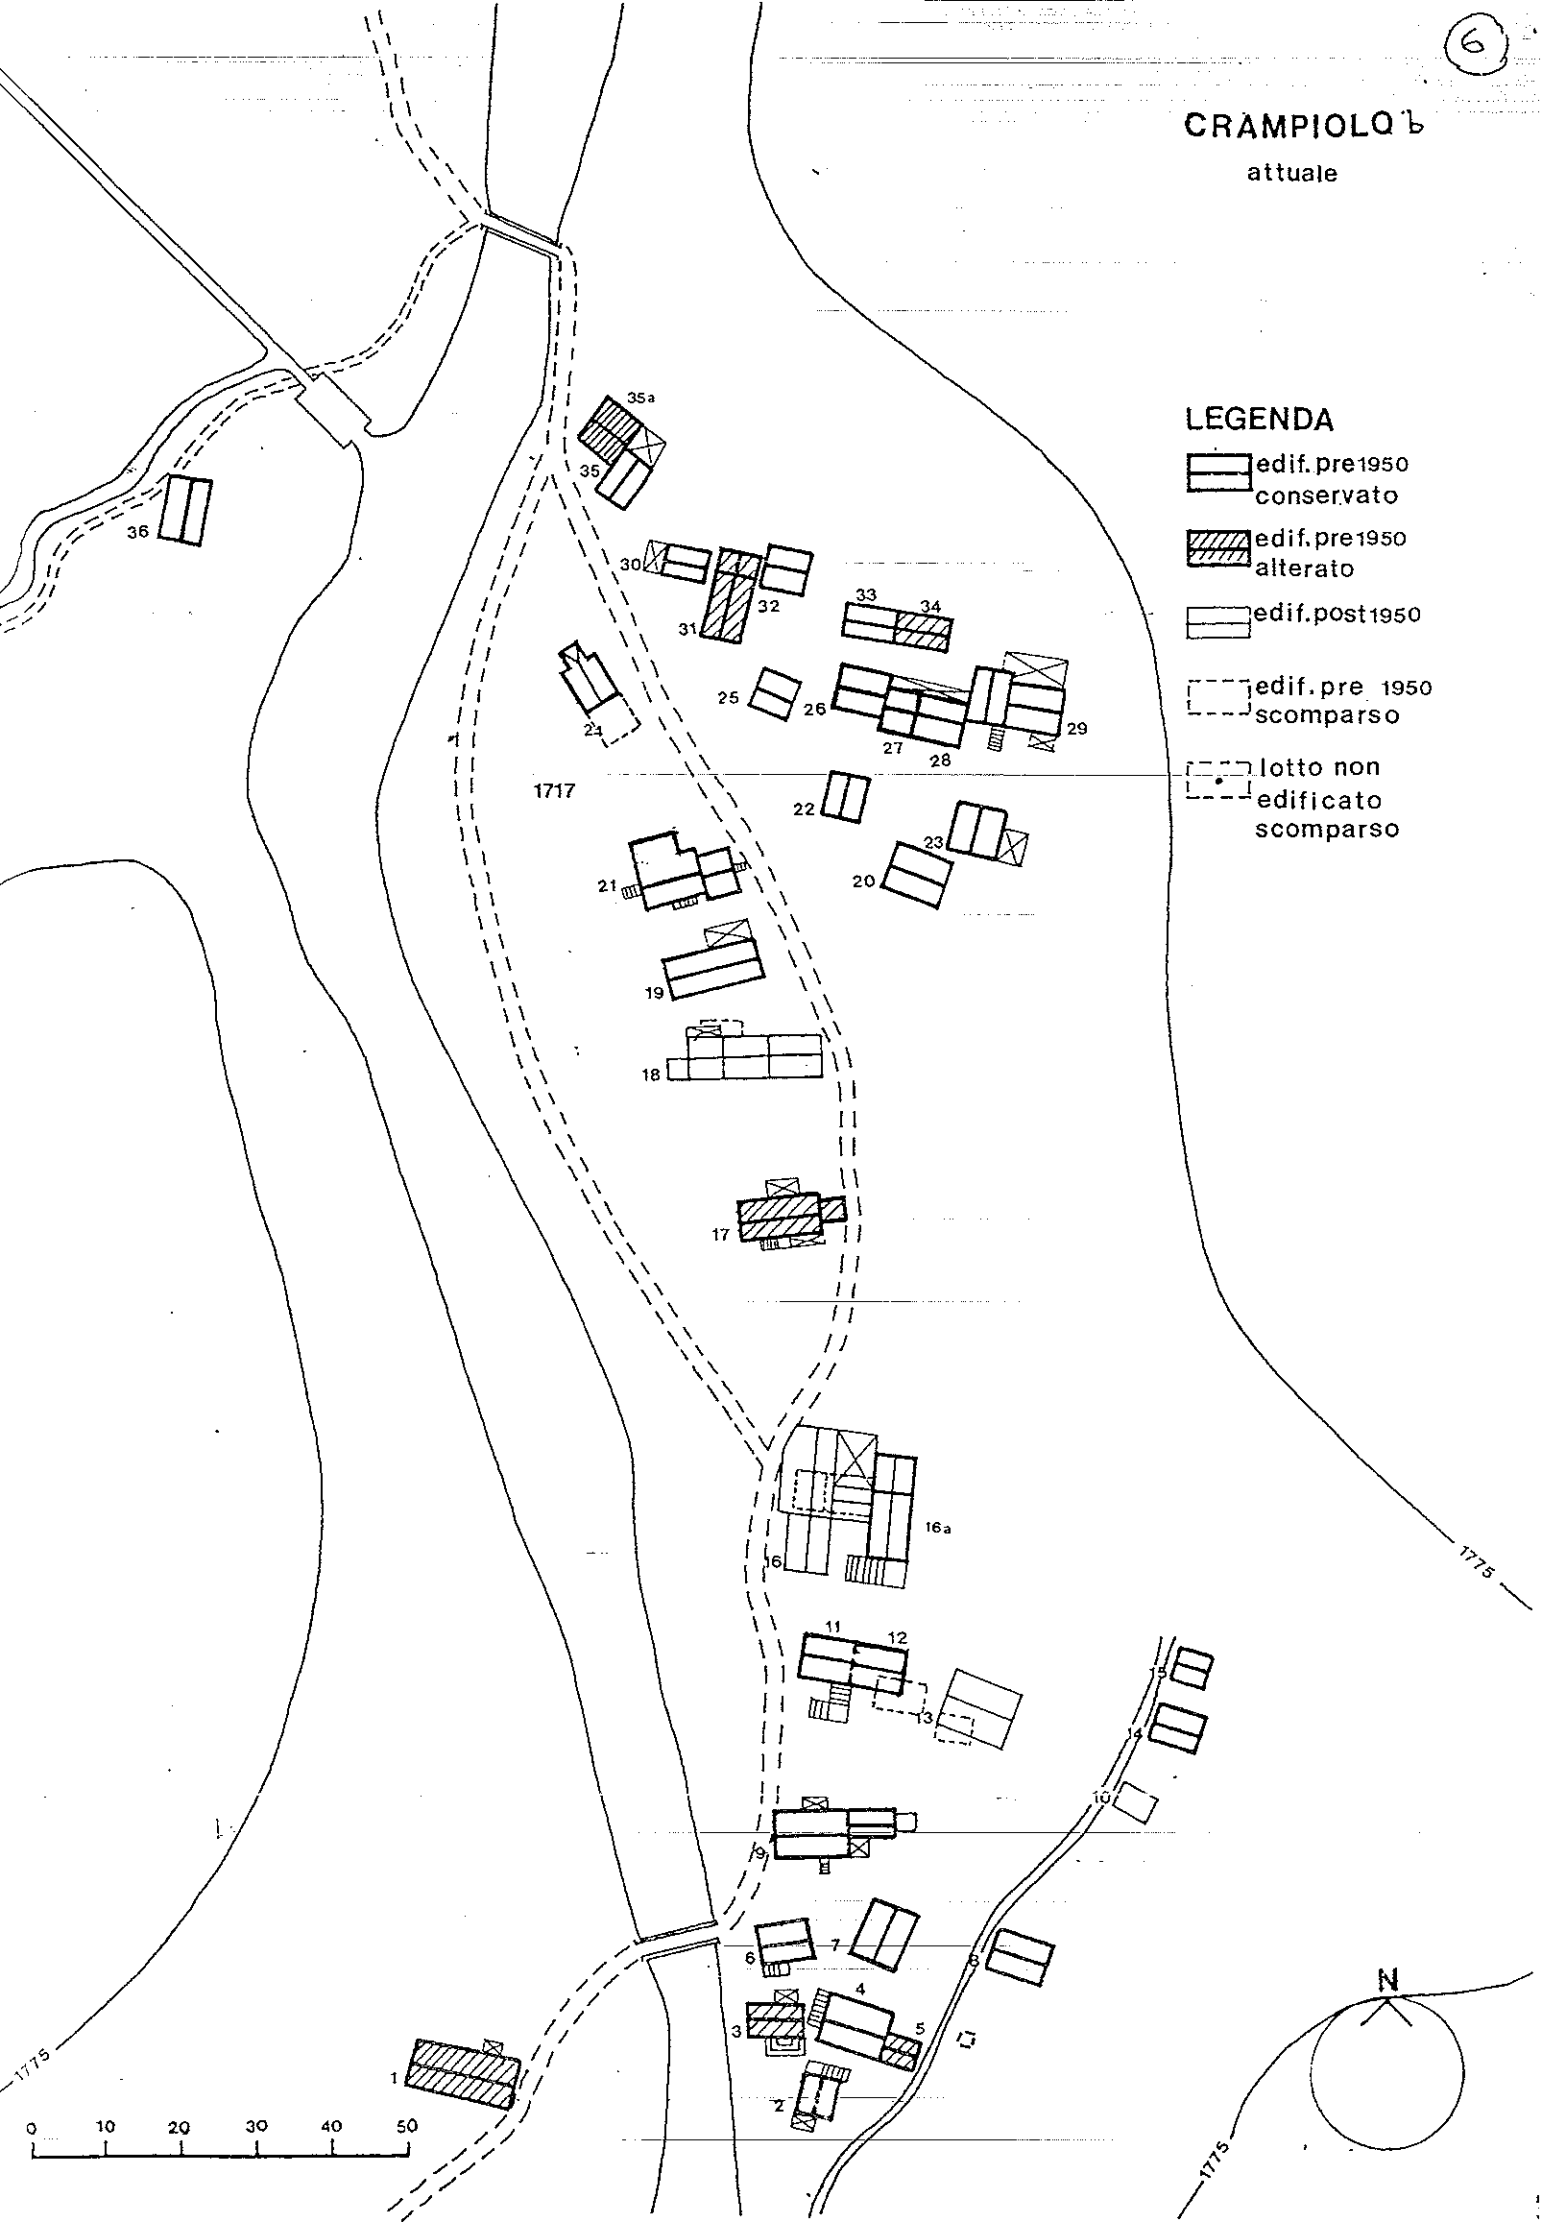
# CRAMPIOLO b

attuale

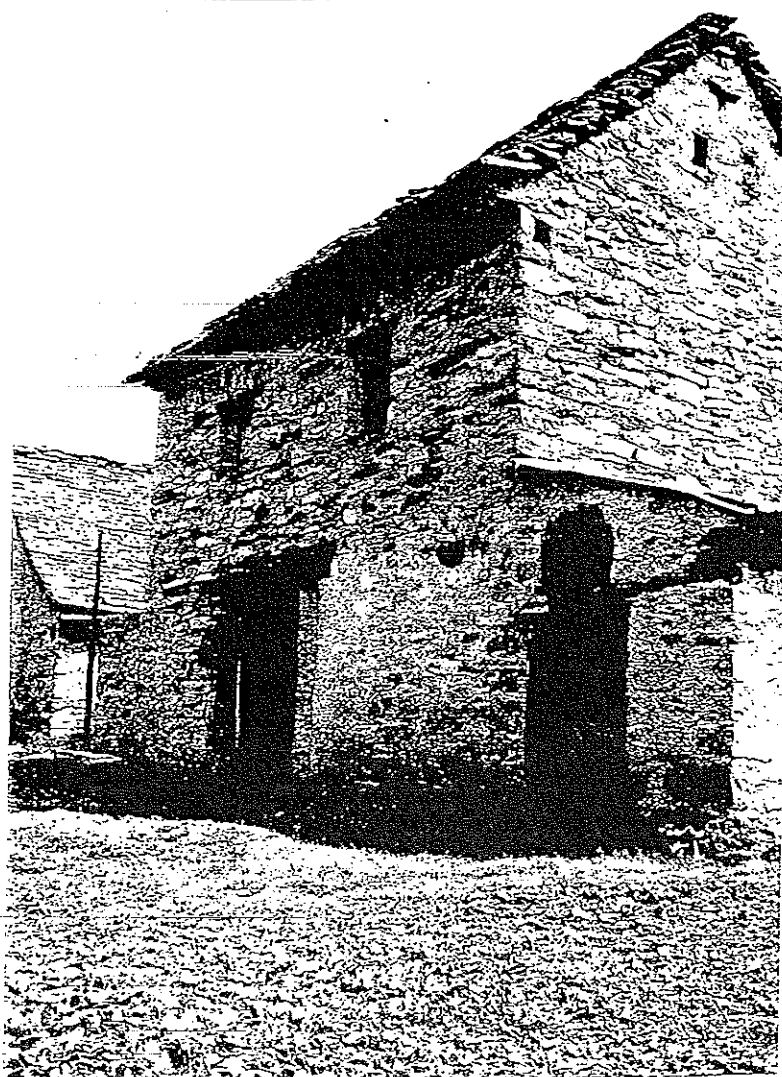
Edificio pre 1950 conservato  
Intervento ex art. 40  
Manutenzione straordinaria senza aumento di volume.

In particolare nella foto: ...  
rifare la copertura del volume aggiunto (vedi scheda coperture).

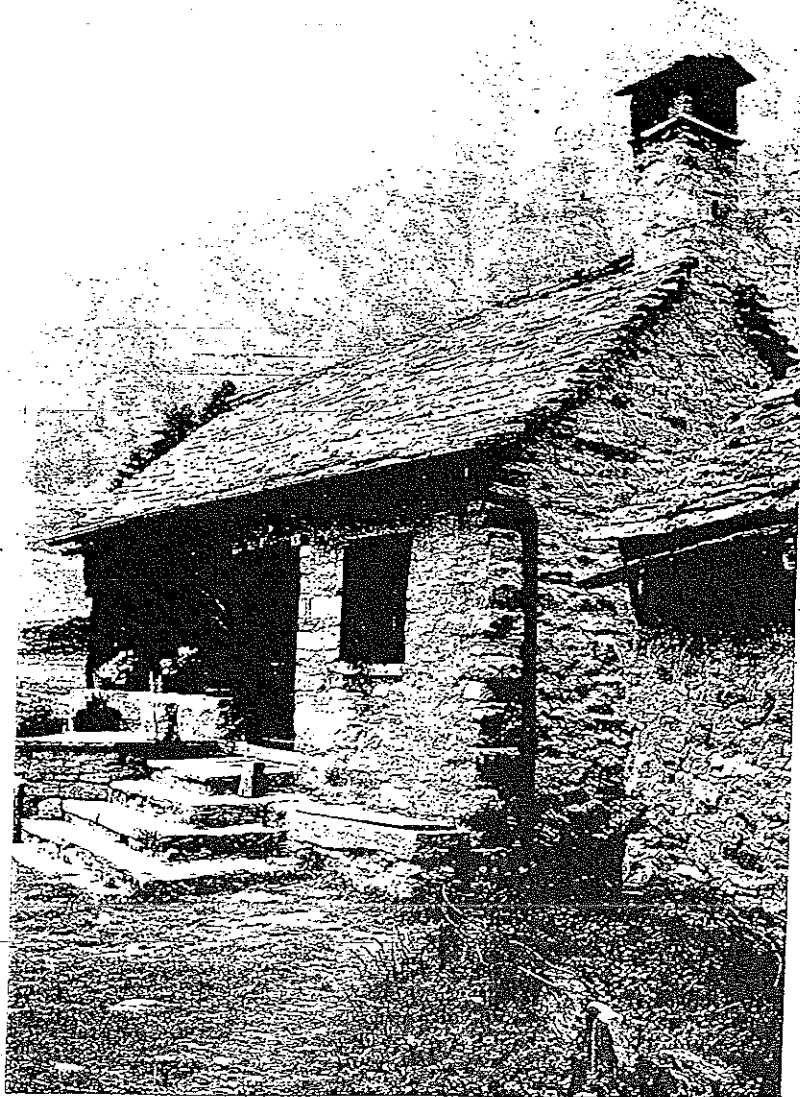
Edificio pre 1950 alterato

Intervento ex art. 10

Manutenzione straordinaria senza aumento di volume.

Rifare il volume aggiunto secondo i criteri della tabella B.

In particolare nella foto:

rifare le finestre (vedi scheda finestre).
