PIANO PAESISTICO DELLA ZONA DI SALVAGUARDIA DELL'ALPE DEVERO

SCHEDE E TABELLE

SCHEDA EDIFICI

BASTO

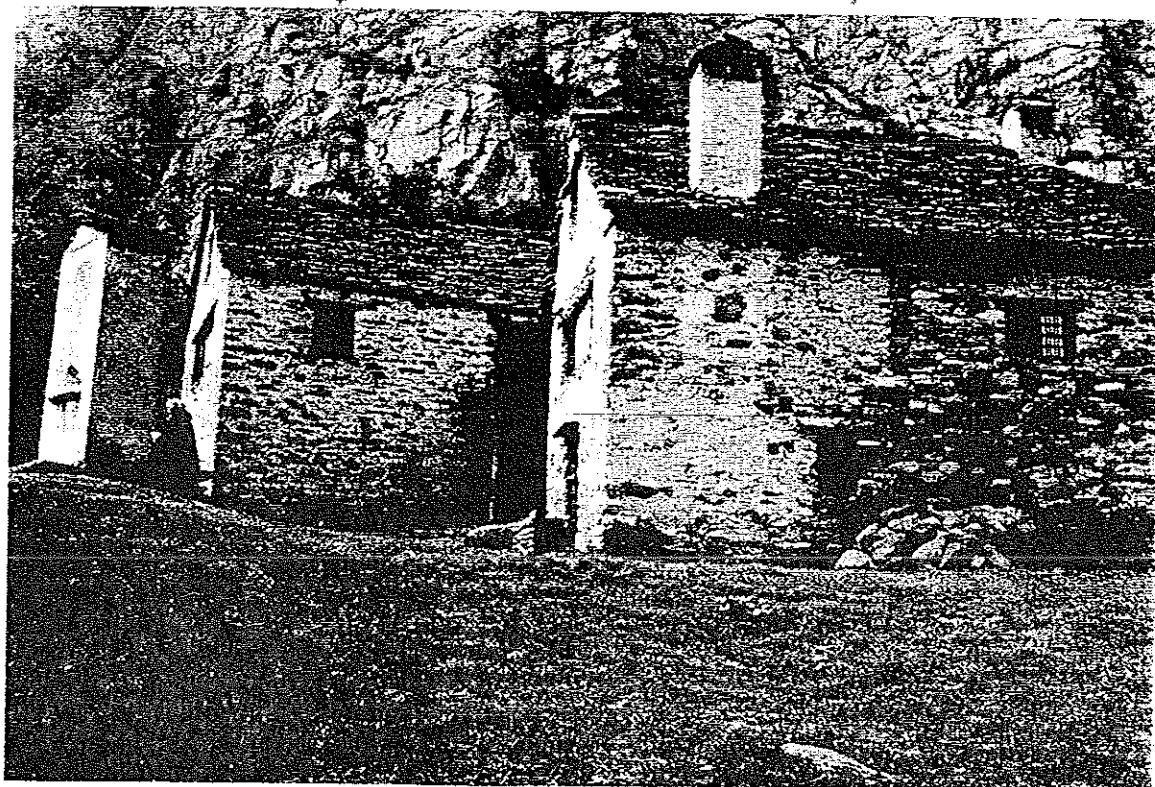
BASTO edificio 1/2

Il piccolo complesso è in perfette condizioni ambientali.
Gli edifici sono ben conservati anche all'interno.

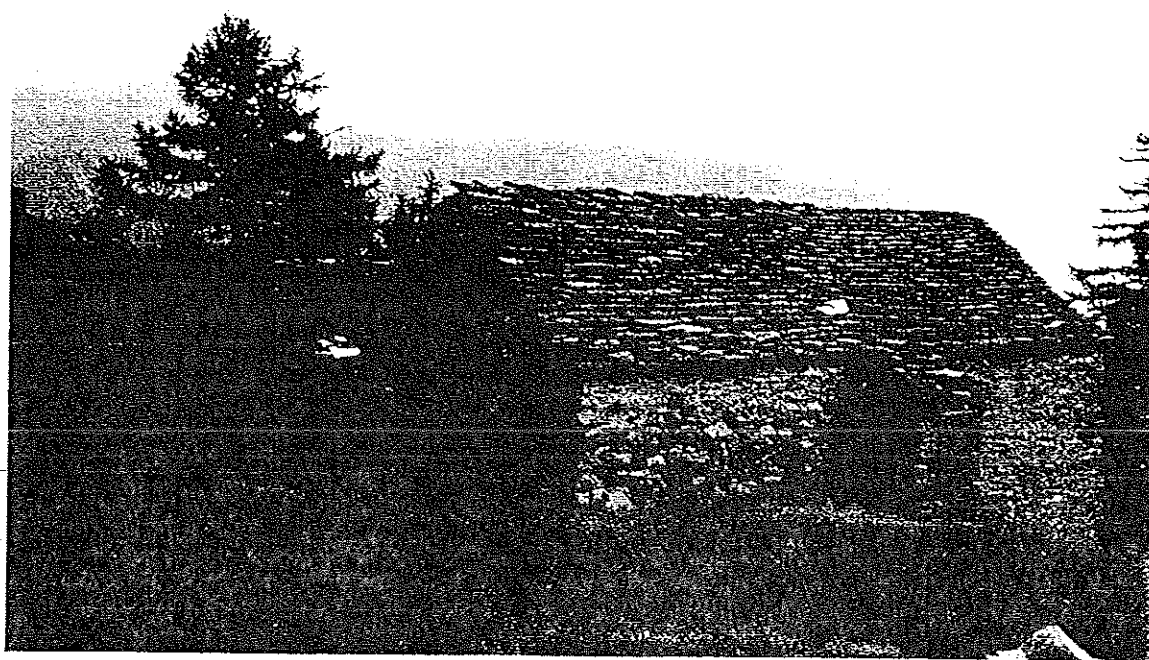
BASTO edificio 1

Edificio pre 1950 conservato.

Intervento ex art. 10

Restauro conservativo senza aumento di volume.

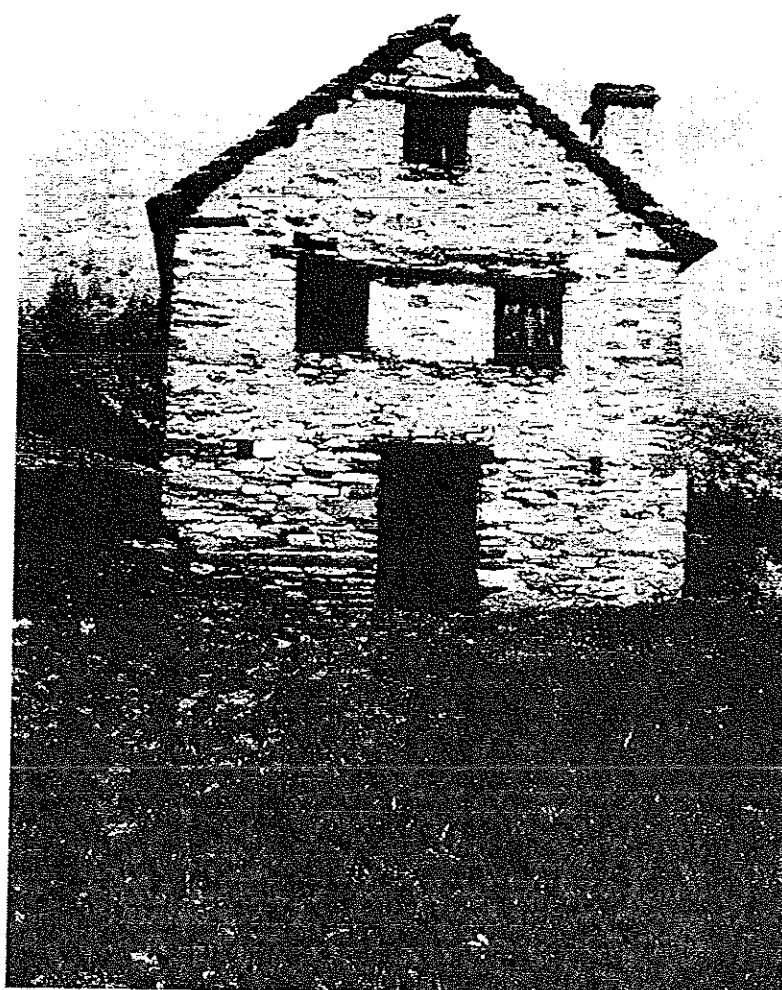
BASTO edificio 2

Edificio pre 1950 conservato.

In particolare nella foto:

notare le finestre correttamente eseguite.

Intervento ex art. 10

Restauro conservativo senza aumento di volume.
