PIANO PAESISTICO DELLA ZONA DI SALVAGUARDIA DELL'ALPE DEVERO

NORME DI ATTUAZIONE

SCHEDA EDIFICI

DEVERO a

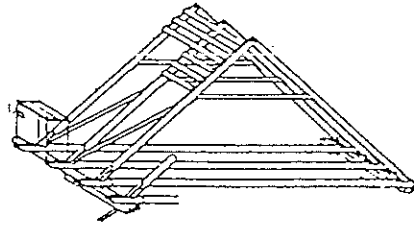
DEVERO edificio 4

Edificio pre 1950 conservato. Casa di tipo ossolano del 1909.
Intervento ex art. 10
Manutenzione straordinaria senza aumento di volume.

In particolare, nella foto:

rifare il terrazzo (vedi scheda terrazzi);
rifare il parapetto (vedi scheda parapetti);
rifare le cornici delle ante di legno (vedi scheda finestre).

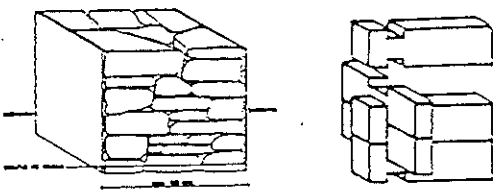
DEVERO^a edificio

Edificio rurale pre 1950 conservato

Intervento ex art. 40

Manutenzione straordinaria con cambio di destinazione d'uso con limitato aumento di volume (si può allungare l'edificio di m.1 secondo le modalità previste dalla tabella C) con limitata apertura di finestre (vedi scheda finestre).

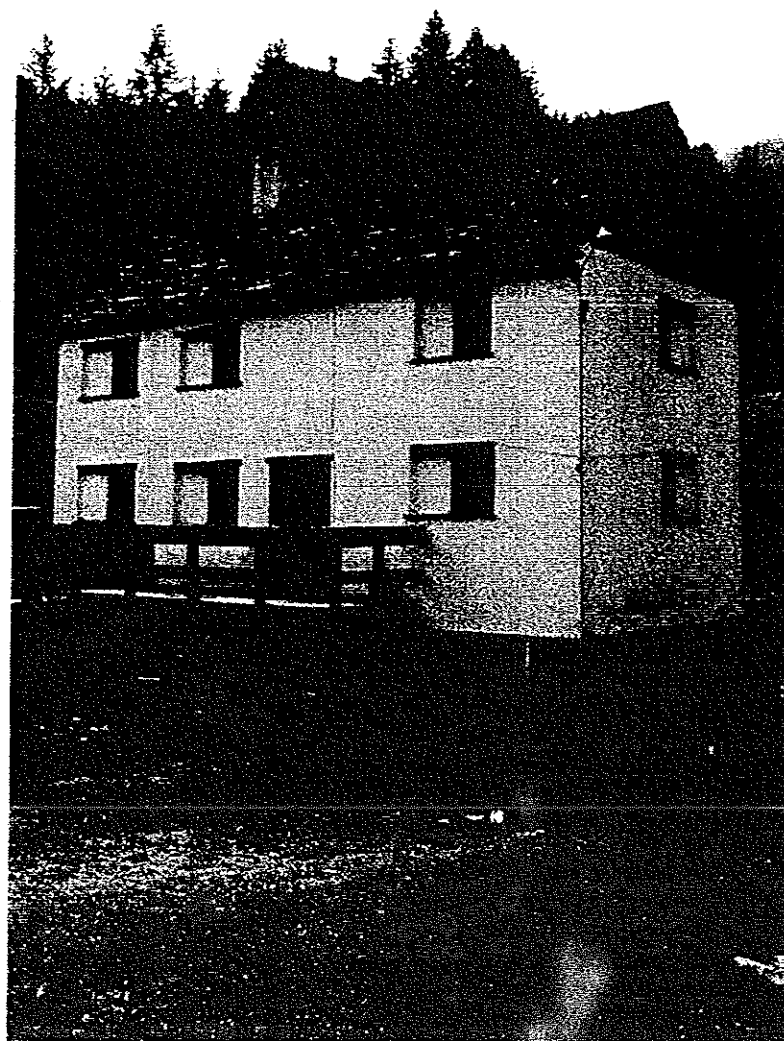
DAVERO ^a ~~scienze~~ 10

Edificio pre 1960 alterato.

Intervento ex art. 40

Manutenzione straordinaria con limitato aumento di volume di cui allungare l'edificio di m.1 secondo le modalità previste dalla tavola 21 con previa demolizione del corpo laterale aggiunto.

In particolare nella foto:

rifare la porta (vedi scheda porta);

rifare le finestre (vedi scheda finestre);

rifare la copertura del corpo aggiunto (vedi scheda coperture);

rifare il parapetto della scala esterna e del balcone (vedi scheda parapetti).

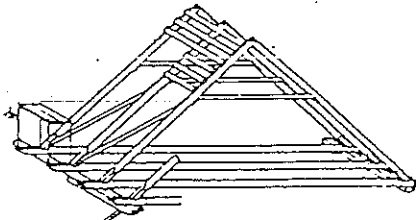
DEVERO a edificio 15

Edificio pre - 1950 conservato, probabilmente sopralzato in epoca antica con tracce di decorazioni da restaurare.

Intervento ex art. 10

Restauro conservativo senza aumento di volume

In particolare nella foto:

- rifare la scala (vedi scheda scale)
- rifare il parapetto (vedi scheda parapetti)

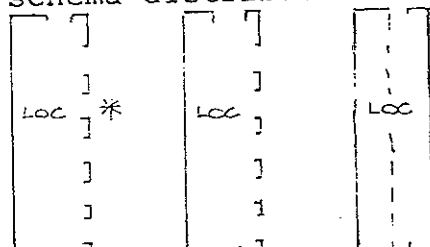
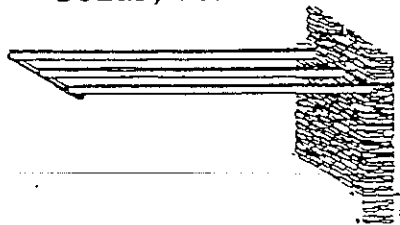
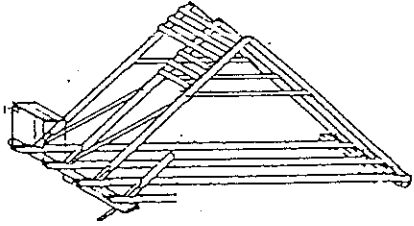
Locanda ALPINO

Edificio pre 1950 conservato nella struttura originaria, ma con piccole alterazioni (adibito a locale pubblico)

Intervento ex art. 10 e art. 11

Restauro conservativo senza aumento di volume

Per aumentare la capacità ricettiva utilizzare i fabbricati vicini (vedi scheda 15 Devero a)

In particolare nella foto:

- rifare il terrazzo (vedi scheda terrazzi)
- rifare il parapetto (vedi scheda parapetti)
- rifare l'intonaco (vedi scheda intonaci)
- rifare il colore dei serramenti (vedi scheda finestre)

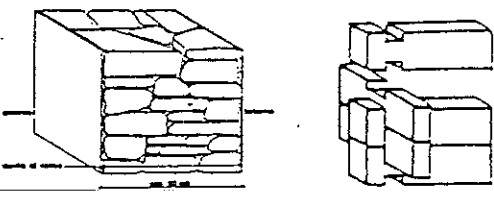
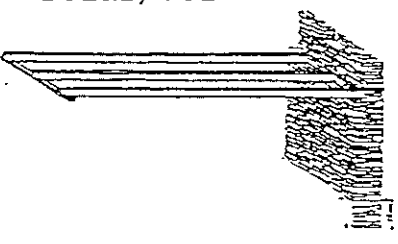
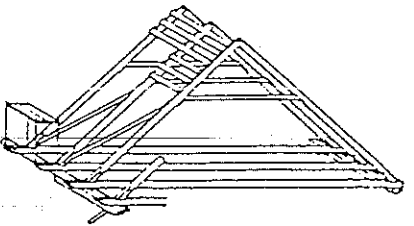
^a
DEVERO edificio 18

Edificio pre 1950 conservato
Intervento ex art. 10.
Restauro conservativo senza aumento di volume.

In particolare nella foto:
rifare le finestre (vedi scheda finestre)

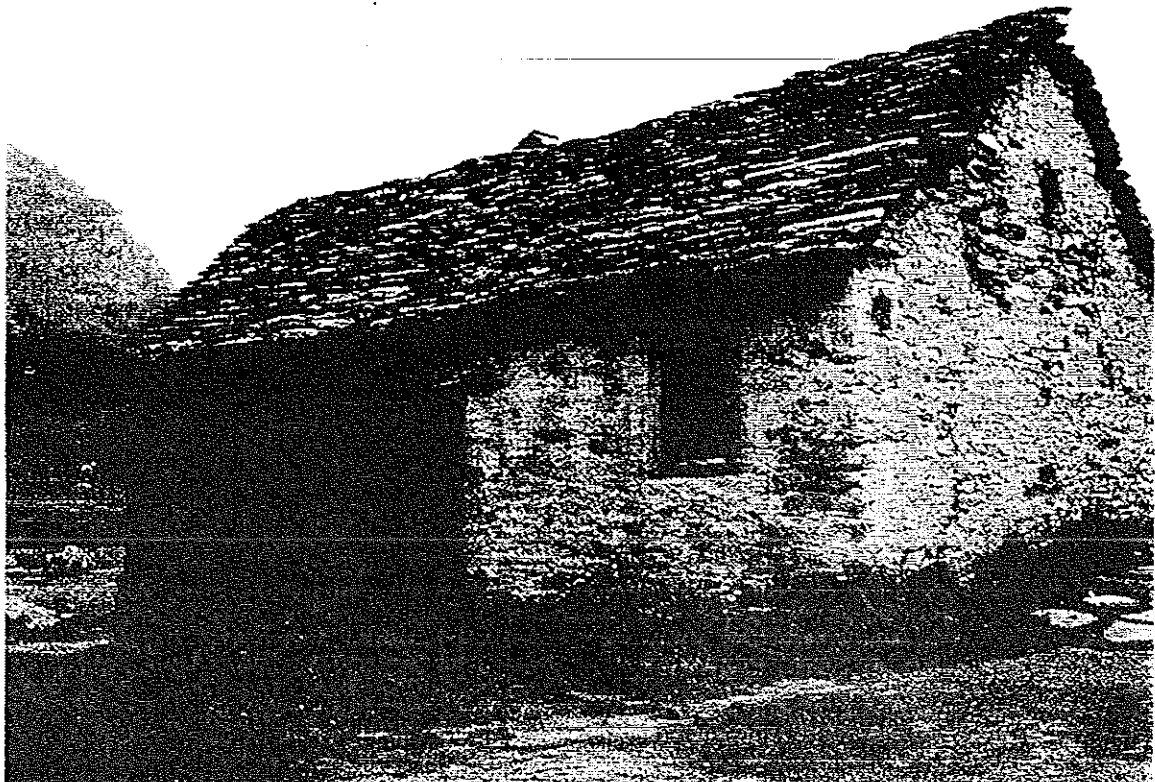
^a
DEVERO edificio 19

Intervento ex art. 10

Restauro conservativo con integrazione volume (vedi tabella 8).

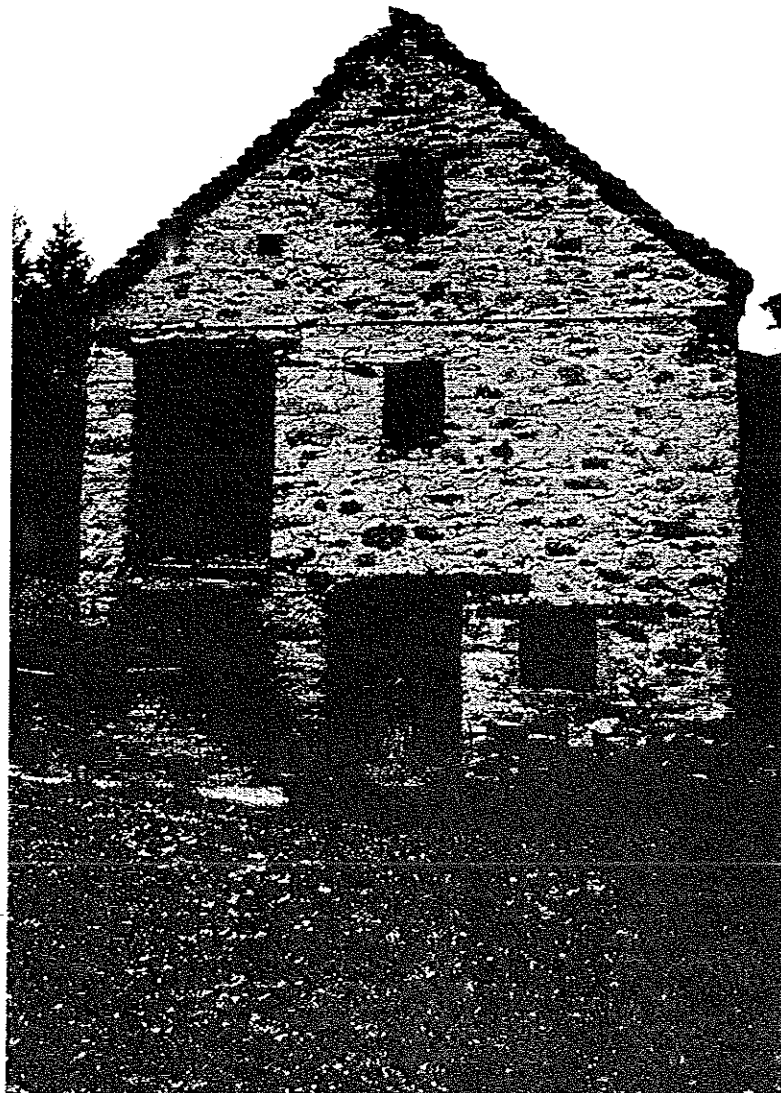
a
DEVERO edificio 21

Edificio pre 1960 conservato
Intervento ex art. 10
Manutenzione straordinaria senza aumento di volume.

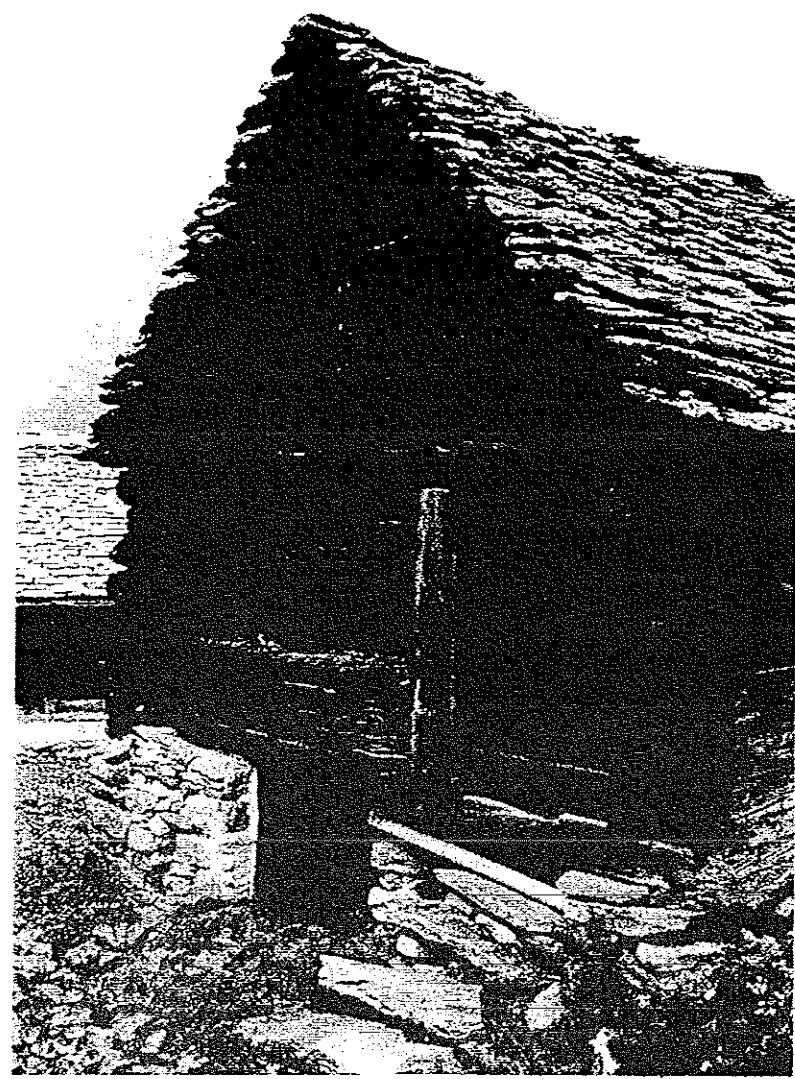
Intervento ex art. 10

Restauro conservativo con cambio di destinazione d'uso senza aumento di volume (vedi tabella A) con limitata apertura di finestre (vedi schizzi finestre).

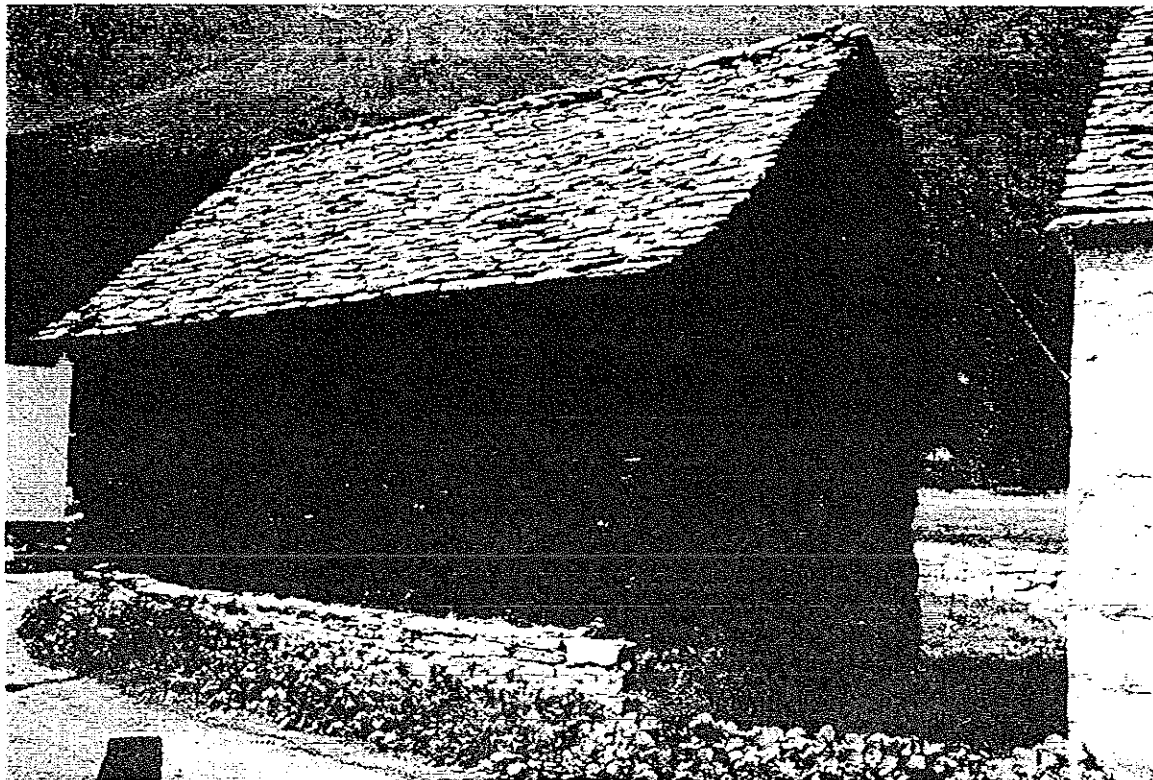
a
DEVERC edificio 29

Intervento ex art. 40

Manutenzione straordinaria con cambio di destinazione d'uso senza aumento di volume (vedi tabella A) con limitata apertura di finestre (vedi scheda finestre).

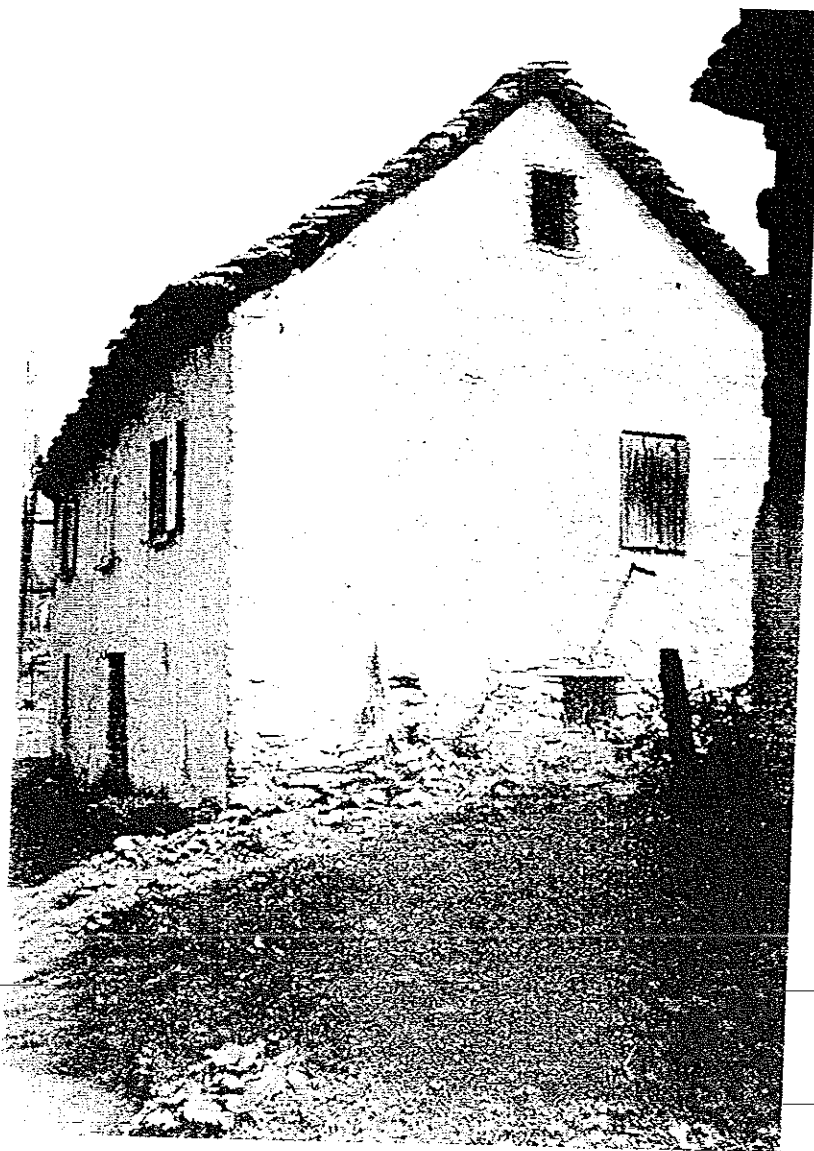
^a
DEVERC edificio 30

Edificio pre 1950 conservato.

Intervento ex art. 10.

Manutenzione straordinaria con aumento di volume secondo la Tabella C) ed esclusivamente in caso di utilizzo per attività agro-silvo-pastorali.

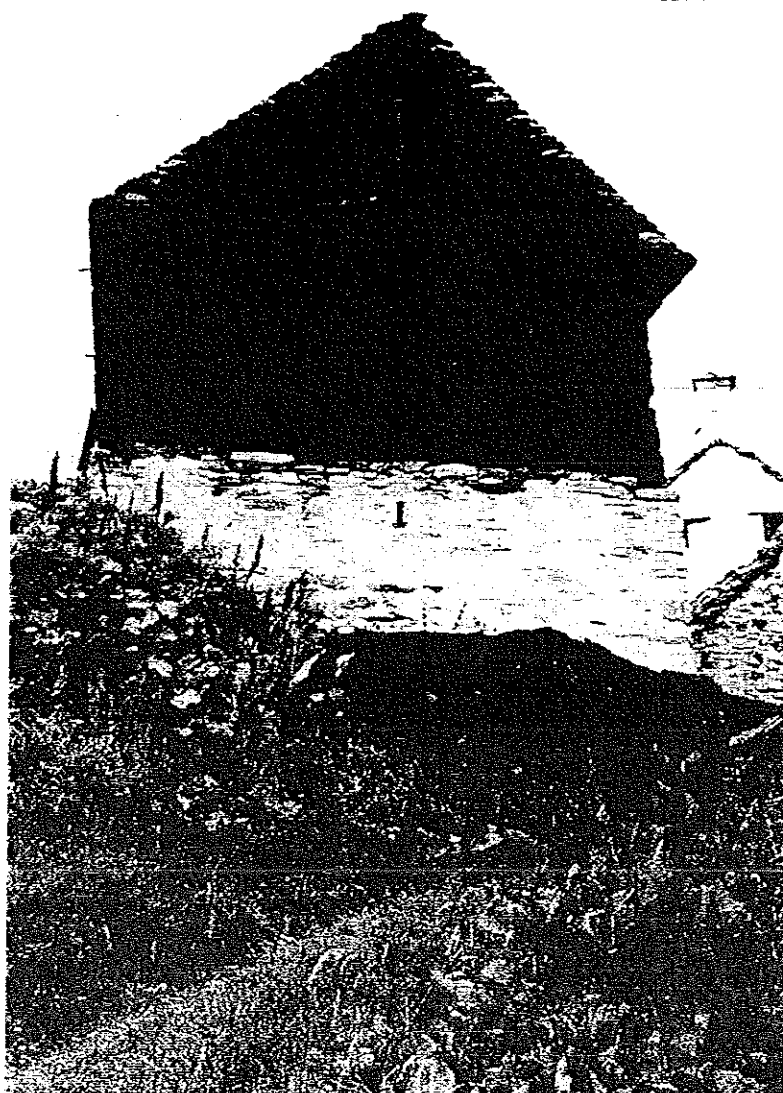
DEVERO^a edificio 36

Edificio pre 1950 conservato

Intervento ex art. 40

Restauro conservativo con integrazione volumi (vedi tabella B).
