DEVERO b

attuale

agosto 1991 (data della foto)DEVERO edificio 60

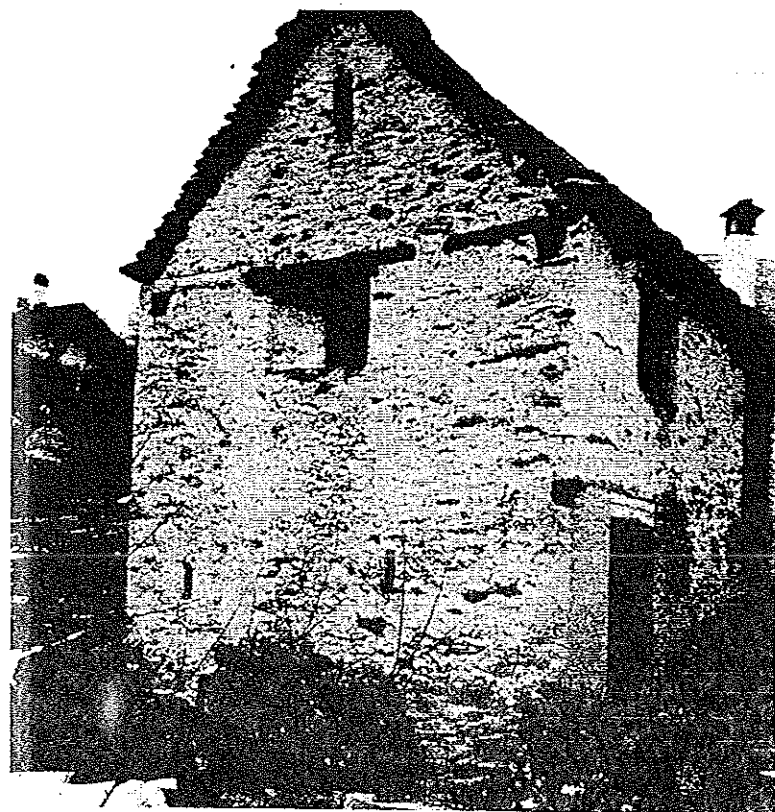
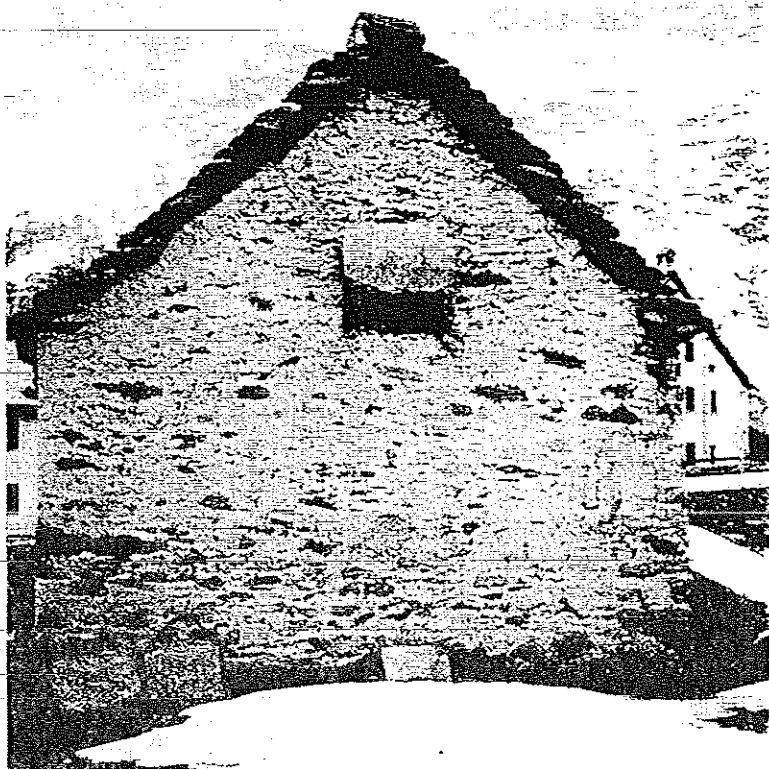
DEVERO edificio 63

Edificio pre 1950 conservato (edificio di particolare pregio)

Notare sul lato posteriore il camino realizzato nella parete (da conservare)

N.B. Questo edificio non è, come sembra, del tipo ossolano di pietra (tabelle C e D) ma ha la struttura, rilevabile meglio dall'interno, degli edifici più antichi con parte anteriore di legno (tabella B) che sono in genere precedenti al 1700.

Manutenzione straordinaria con limitato aumento di volume (vedi tabella B)

Nella foto: restaurare vano porta cantina
