DEVERO

DEVERO locande alberghi ristoranti 1

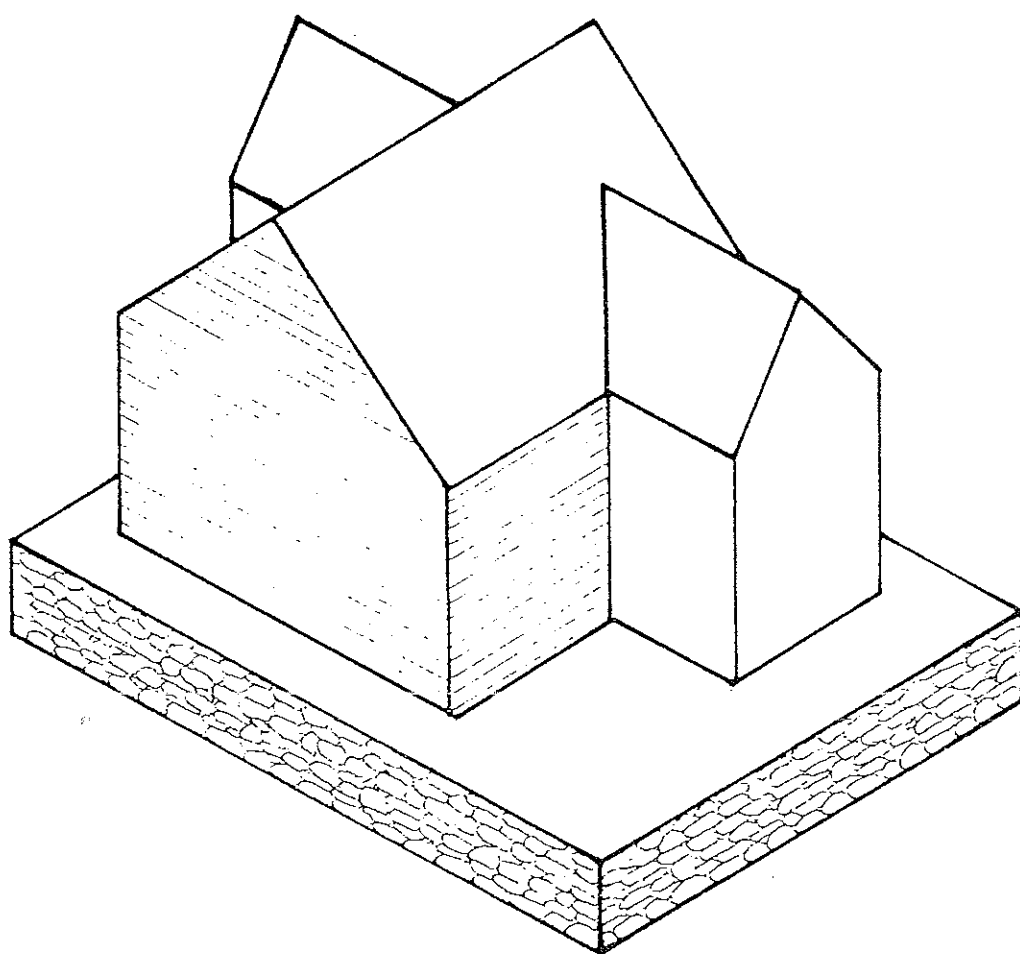
BAR SCIOVIA

Edificio post 1950

Manutenzione straordinaria secondo le modalità previste dal punto f dell'art. 40.5.

Per mantenere la capacità ricettiva e adeguarla alle esigenze attuali e per aumentarla vedi l'assonometria allegata che fornisce alcune indicazioni sull'assetto volumetrico e le finiture (base nell'edificio di pietra a vista e piani successivi di legno per qualsiasi opera di straordinaria manutenzione).

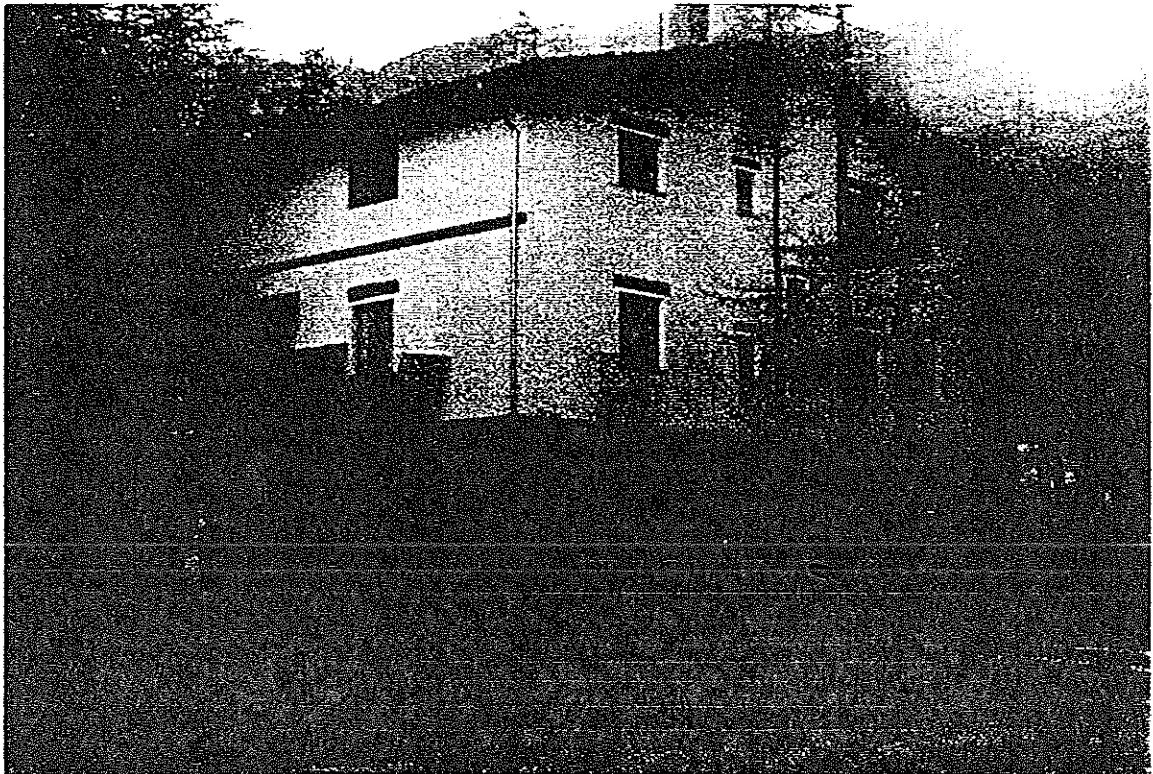
DEVERO locande alberghi ristoranti 2

Edificio post 1950

Manutenzione straordinaria secondo le modalità previste dal punto f dell'art. 10.5

In particolare nella foto:

rifare l'intonaco (vedi scheda intonaci);
rifare le finestre (vedi scheda finestre);
rifare le porte (vedi scheda porte);
rifare la copertura (vedi scheda coperture);
rifare il parapetto (vedi scheda parapetti);
rifare il terrazzo (vedi scheda terrazzi).

Lo schema assonometrico allegato fornisce indicazioni sull'assetto volumetrico da adottare anche nel caso di opere di straordinaria manutenzione che non prevedano aumenti.

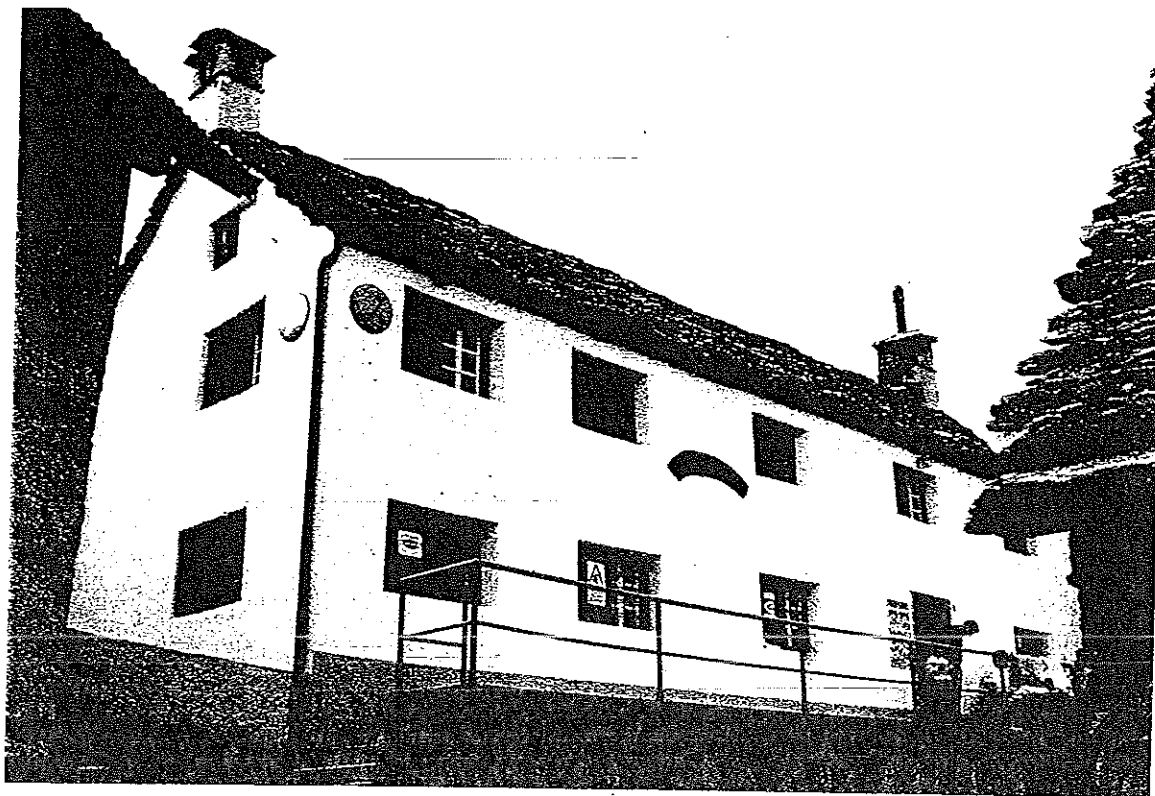
Edificio pre 1950 conservato nella struttura originaria, ma con piccole alterazioni (adibito a locale pubblico)

Restauro conservativo senza aumento di volume

Per aumentare la capacità ricettiva utilizzare i fabbricati vicini (vedi scheda 15 Devero a)

In particolare nella foto:

- rifare il terrazzo (vedi scheda terrazzi)
- rifare il parapetto (vedi scheda parapetti)
- rifare l'intonaco (vedi scheda intonaci)
- rifare il colore dei serramenti (vedi scheda finestre)

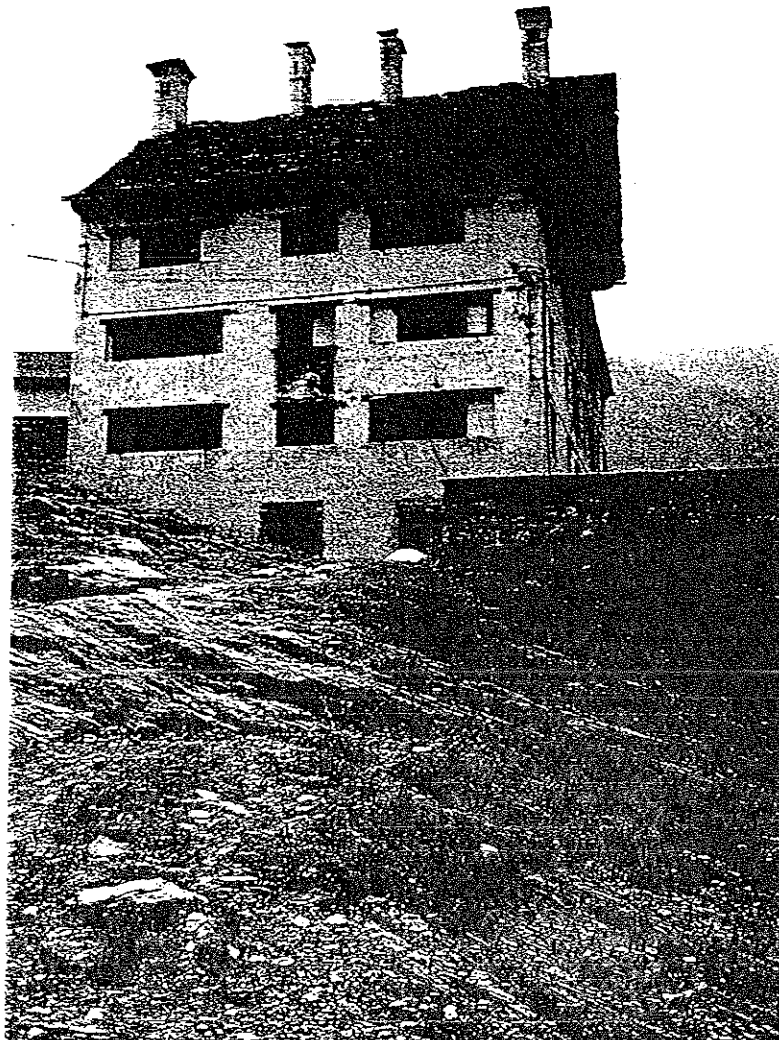
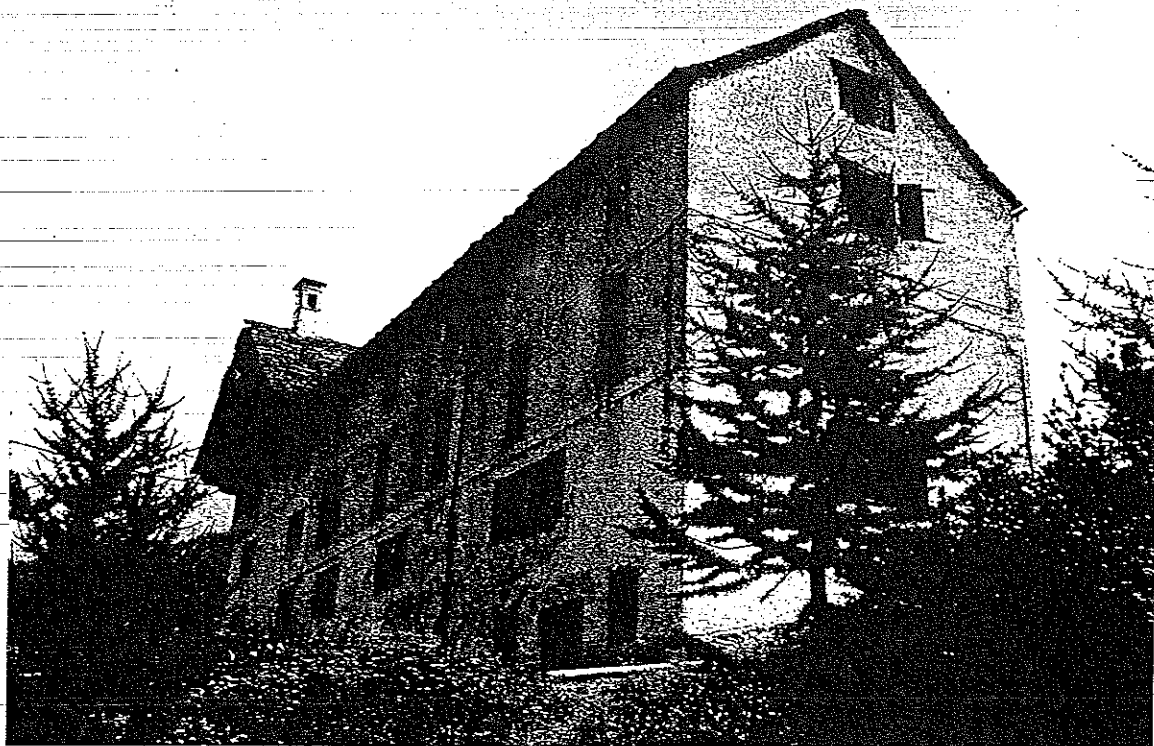
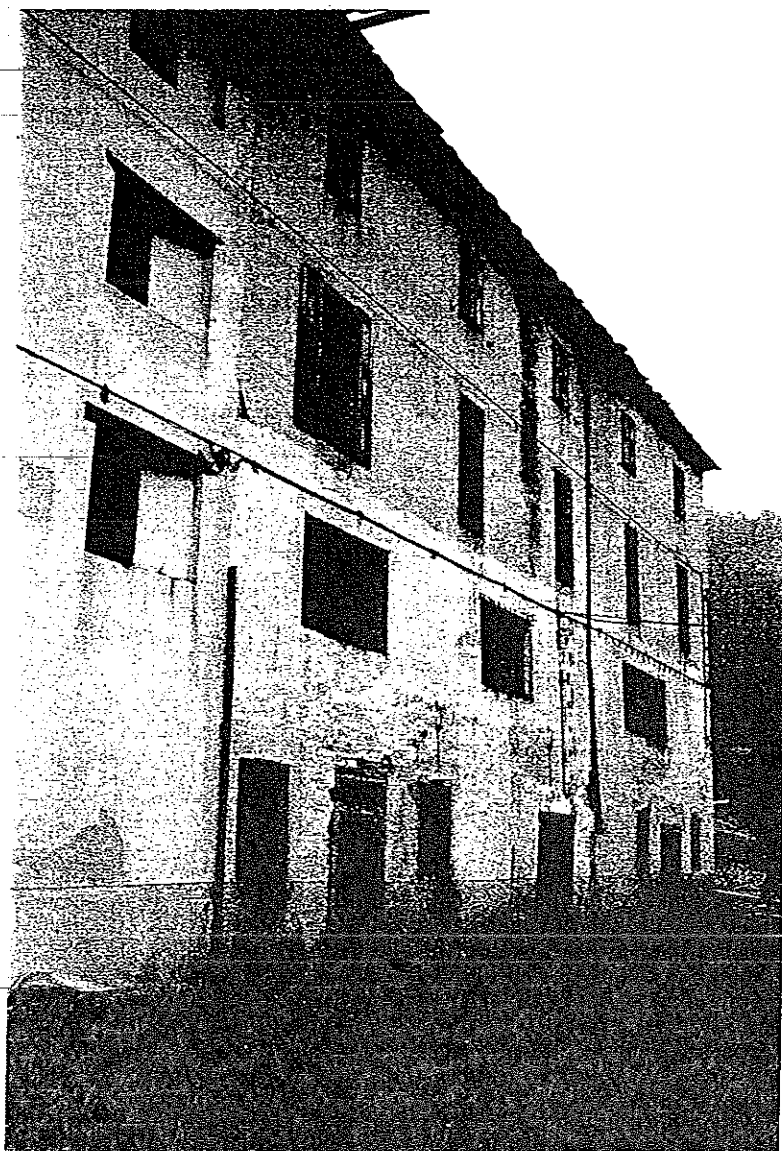
CASA DELLA CONTESSA

Edificio pre 1950 conservato costituito da due corpi edificati in epoca diversa

L'edificio è di particolare importanza nel complesso dell'Alpe Devero sia dal punto di vista dell'impatto dimensionale, sia dal punto di vista funzionale.

Ristrutturazione edilizia senza aumenti di volume; nella parte est, in considerazione delle caratteristiche di pregio dell'edificio, occorrerà garantire la conservazione dei particolari edilizi, costruttivi ed ornamentali originali.

Destinazione: struttura residenziale e/o ricettiva, attività di servizio dell'Area protetta.

Qualora si prevedesse un utilizzo complesso della struttura per favorirne il recupero, le residenze, le attività ricettive (albergo, ristorante, bar) e commerciali e quelle proprie dell'Area protetta dovranno essere correlate ed integrate.

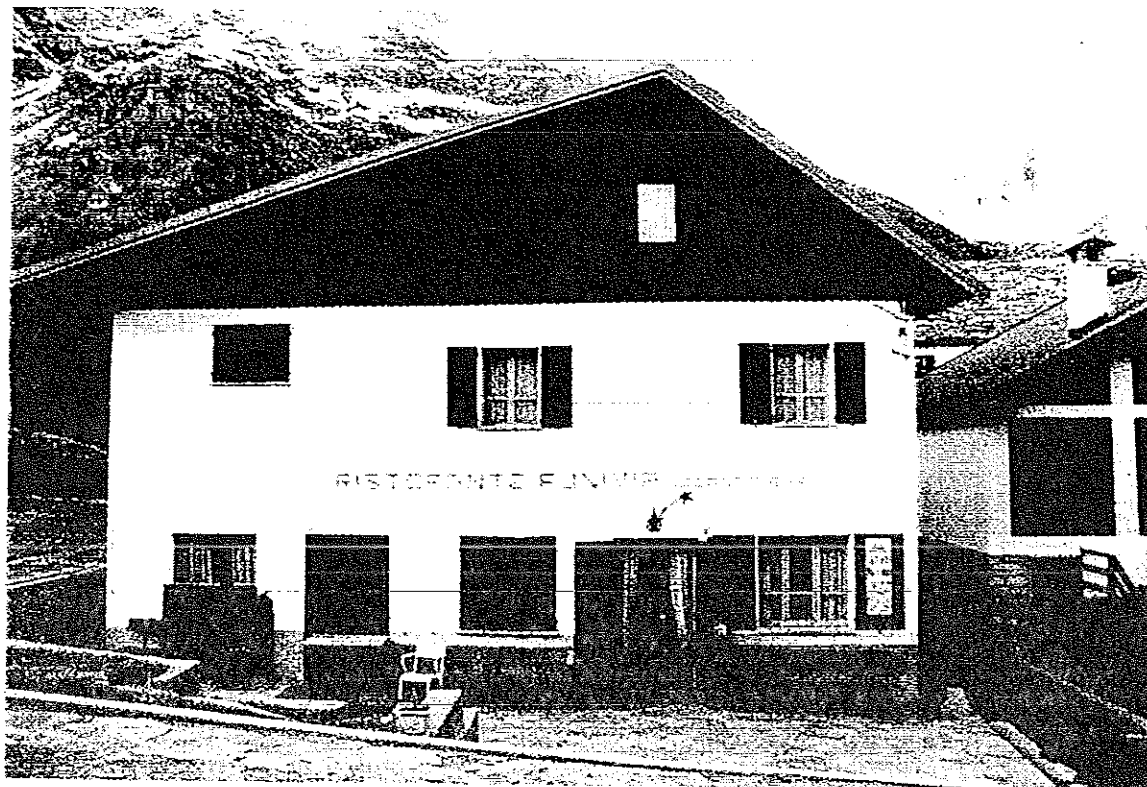
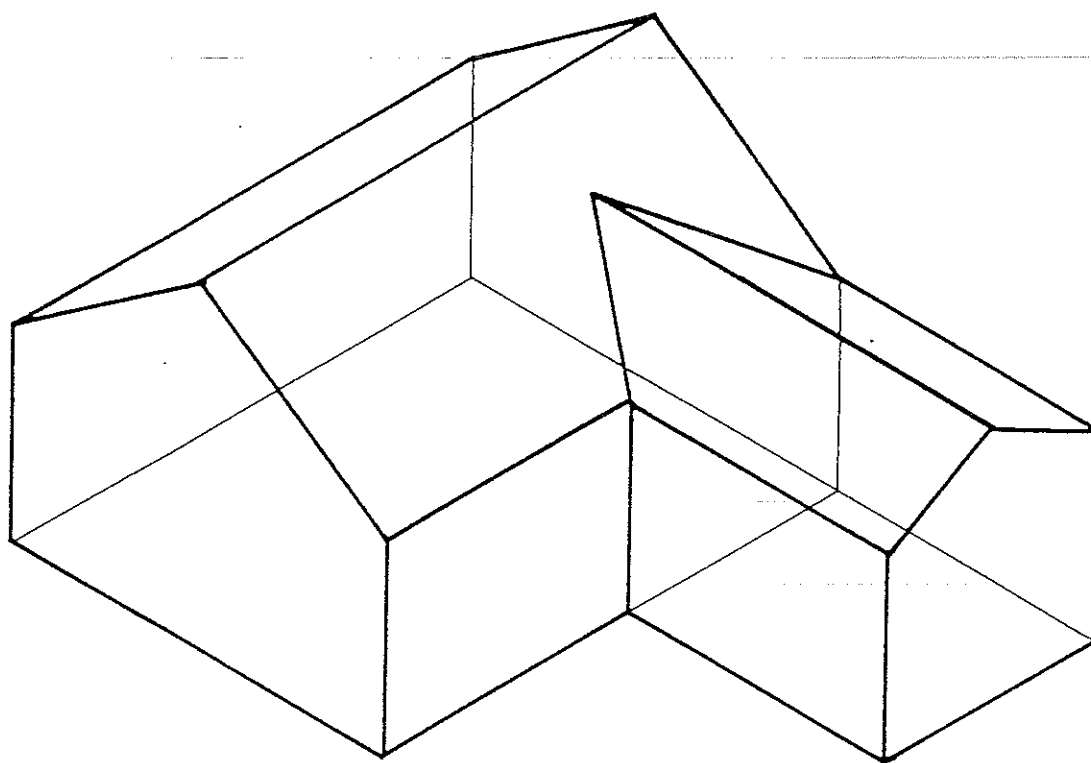
BAR FUNIVIA

Edificio post 1950

Manutenzione straordinaria secondo le modalità previste dal punto f dell'art 10.5 (VEDI AGG. COMETA)

In particolare nella foto:

rifare la copertura (vedi scheda coperture);

rifare le finestre (vedi scheda finestre);

rifare il timpano (vedi scheda timpani);

rifare le porte (vedi scheda porte);

rifare l'insegna

rifare il corpo aggiunto sul retro.

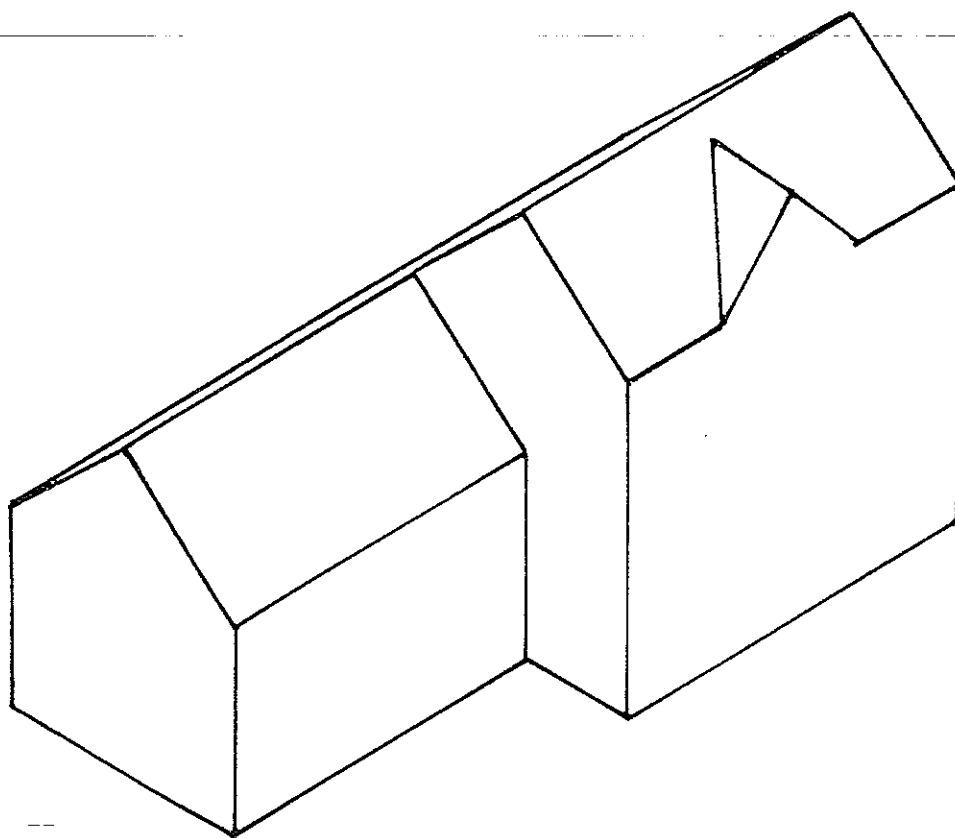
ALBERGO EX-FATTORINI

Edificio pre 1950 alterato

Manutenzione straordinaria senza aumento di volume.

Per aumentare la capacità ricettiva aggiungere un edificio separato e parallelo all'esistente, eventualmente collegato allo steso mediante un corpo basso. In alternativa il nuovo edificio può essere accostato, sfalsato, all'esistente (vedi assonometrie).

In particolare nelle foto:

conservare le aperture originarie;

conservare i dettagli costruttivi (per esempio i bordi);

ricostruire eventualmente la simmetria della copertura.

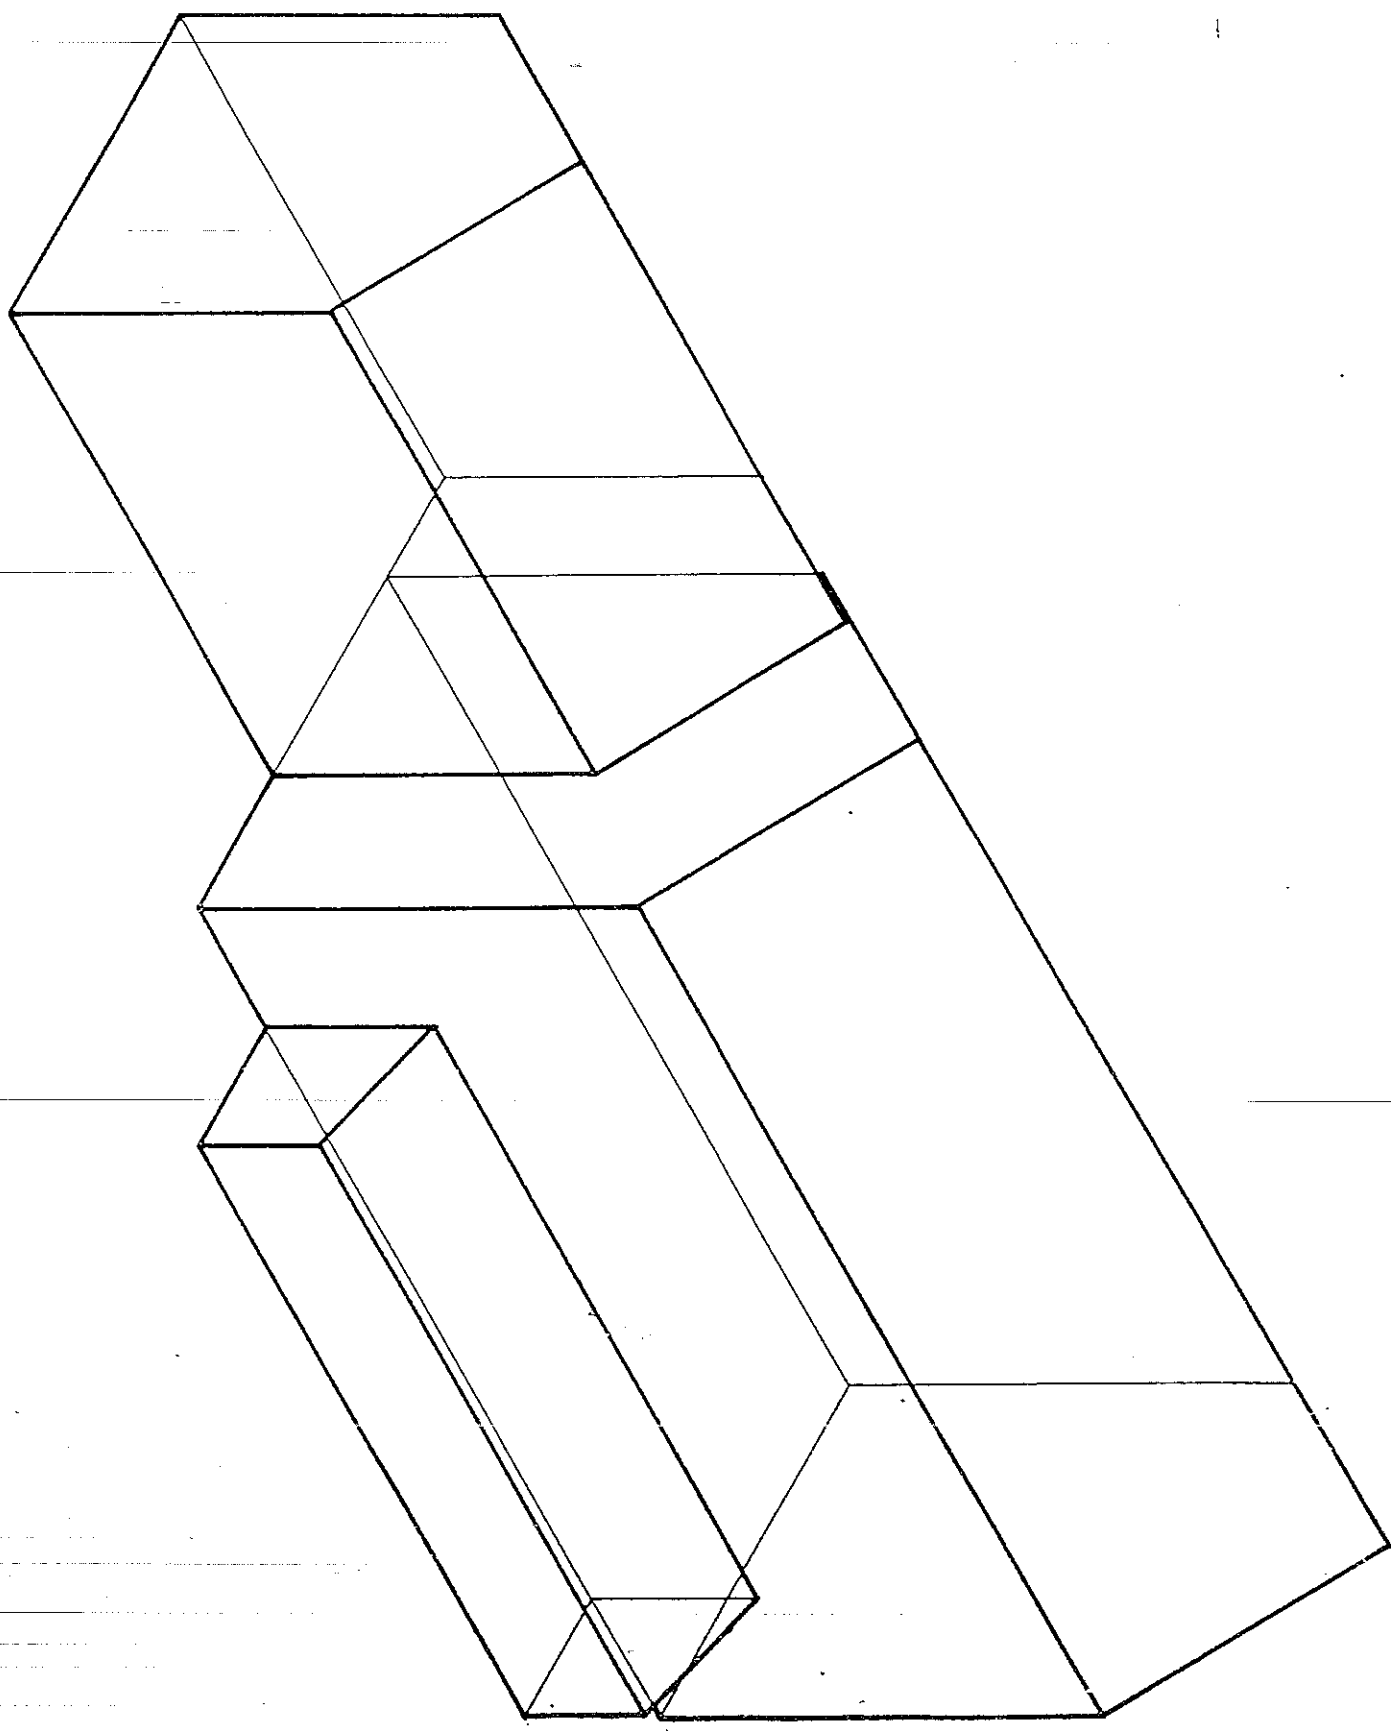
ALBERGO CERVANDONE

Edificio pre 1950 alterato

L'Albergo Cervandone in origine era limitato al corpo di fabbrica corrispondente alle sette finestre di destra visibili nella Foto paesistica ed aveva quindi una dimensione più adatta all'ambiente, anche perché si presentava in posizione simmetrica con la cosiddetta CASA DELLA CONTESSA.

Ristrutturazione edilizia con eventuale limitato aumento di volume attraverso l'adozione di una delle soluzioni volumetriche esposte nelle seguenti assonometrie. In particolare devono essere conservate le aperture originarie, ricostruita la copertura originaria e demoliti i volumi aggiunti. Per favorire il recupero si ipotizza un utilizzo complesso che integri destinazioni residenziali, turistico-ricettive e commerciali.
